Verwitterung und Salzreduzierung von monolithischen Baukörpern aus Sandstein

Tagung „Aktuelles aus Forschung und Praxis zum
Thema Salz“, Dresden 1.4.2016

Wanja Wedekind

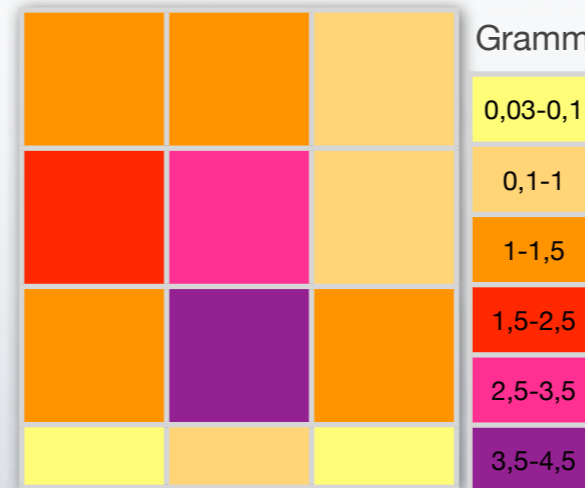
Salzgehalt in der Kompresse

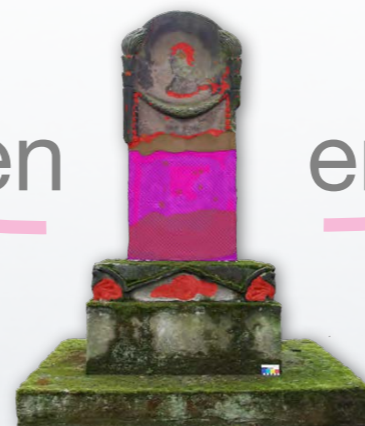
Abb. 9.13: a) SE-Seite des Grabmals Adolf Ellissen. b) Detailausschnitt mit den oberen Bohrmehlprobenahmepunkten E6 bis E8. c) Detailausschnitt mit den unteren Bohrmehlprobenahmepunkten E1 bis E5; d) 3D-Darstellung der Salzverteilung mittels Leitfähigkeitsanalyse an den einzelnen Bohrmehlproben. e, f und g) Qualitative und quantitative Analyse der Salzverteilung und -belastung mittels Ionenchromatographie an den Bohrmehlproben der Probenahmepunkte E2, E4 und E7. Die Bohrungen wurden von unten nach oben durchgeführt.
