Völkerschlachtdenkmal Leipzig

Die Restaurierung des Reiterreliefs

Dipl.-Ing. Stefan Weise

Eine Zusammenfassung von 10 Jahren Tätigkeit

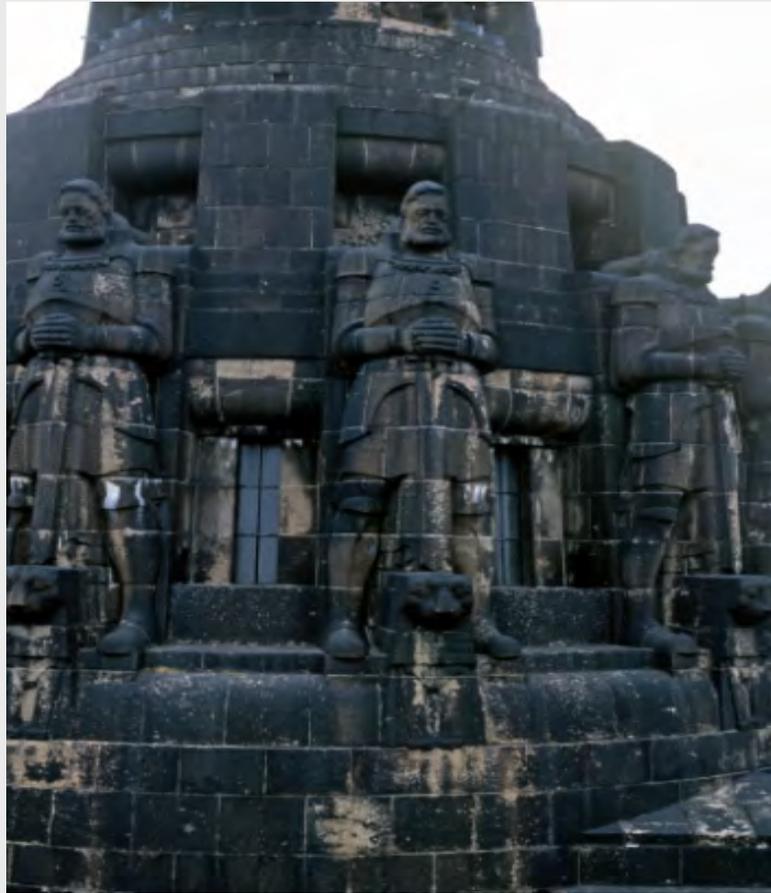
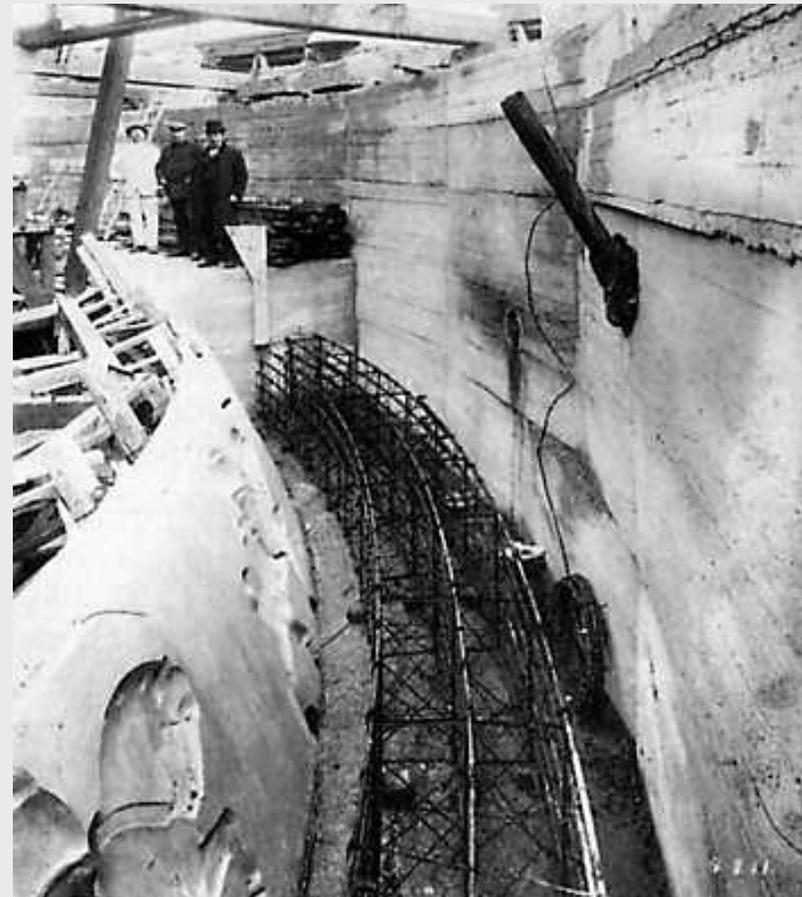
offene Fugen . fehlende Horizontalabdichtungen . defekte innenliegende Entwässerungsleitungen

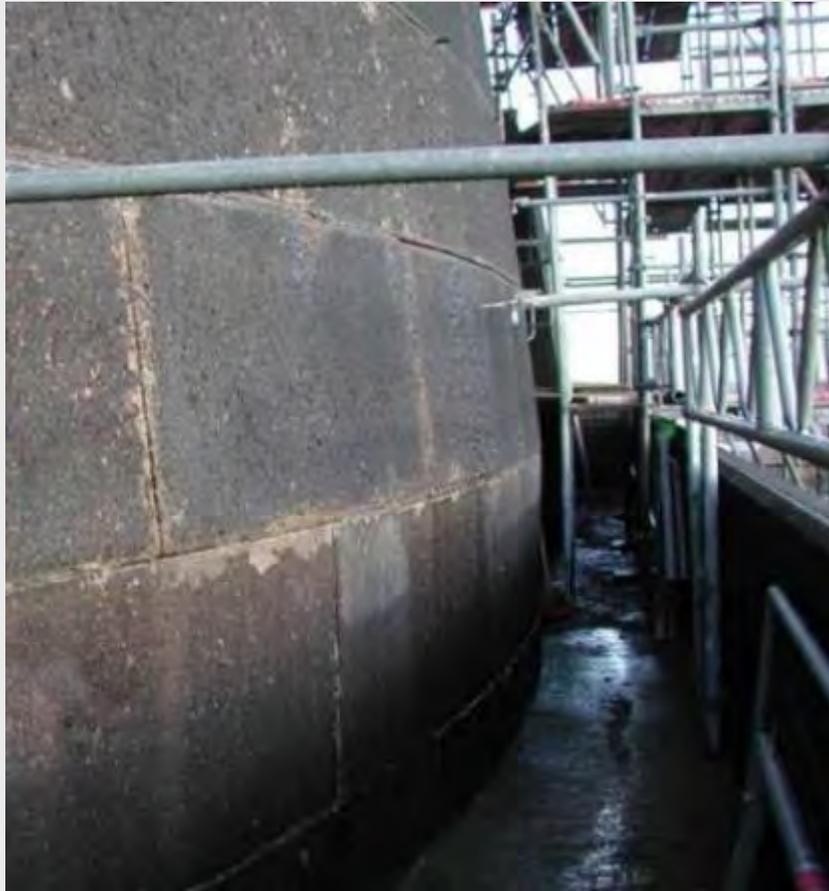
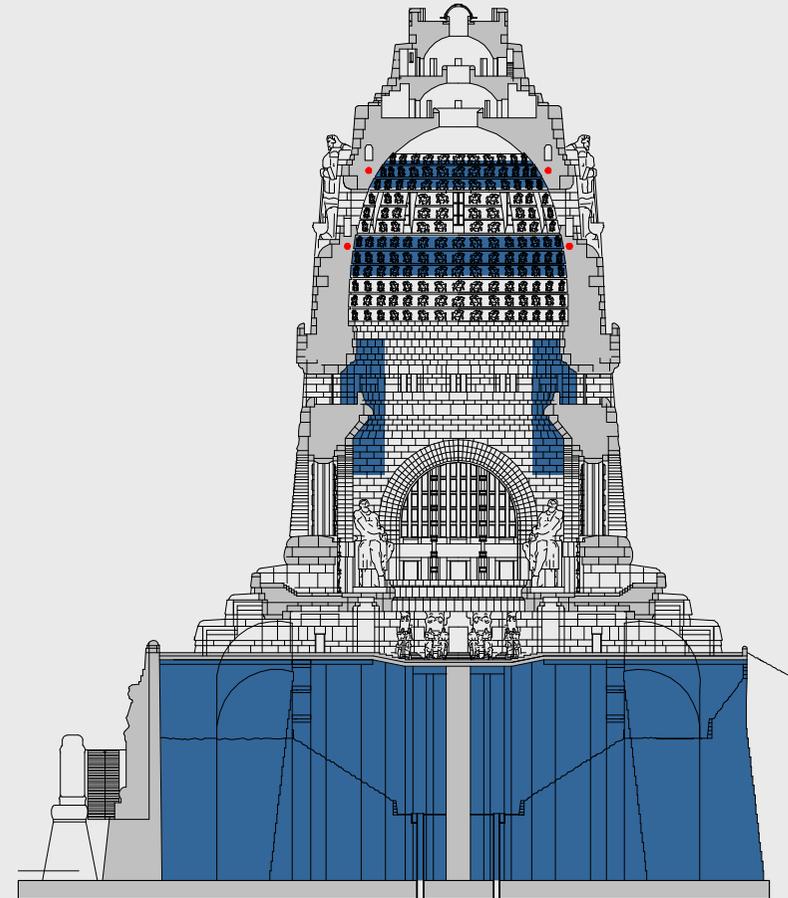
offene Fugen . fehlende Horizontalabdichtungen . defekte innenliegende Entwässerungsleitungen

70 – 100 l Wasser in einem 1 m³ Beton

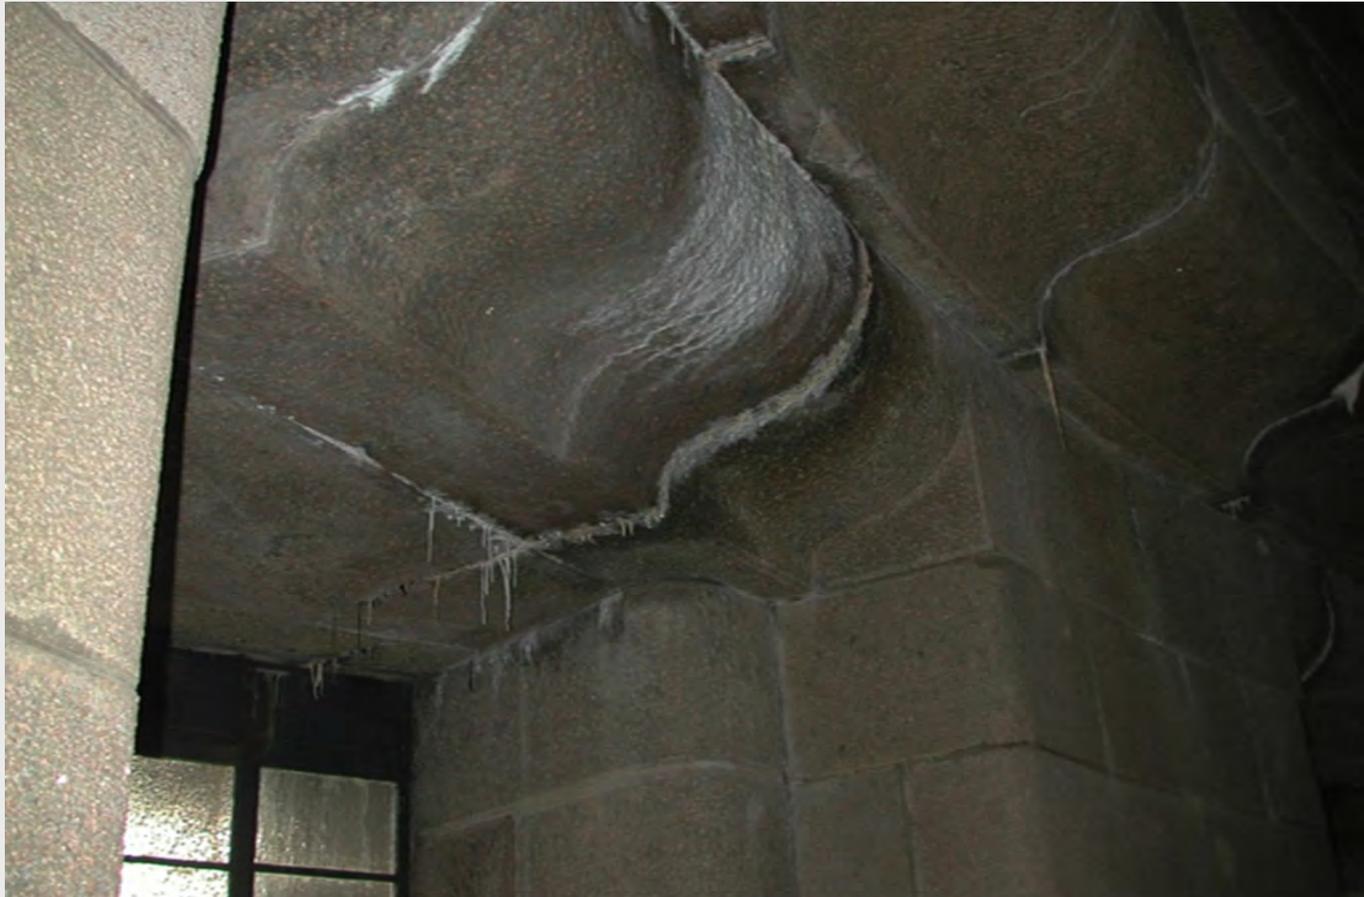
Durchfeuchtung . Aussinterungen

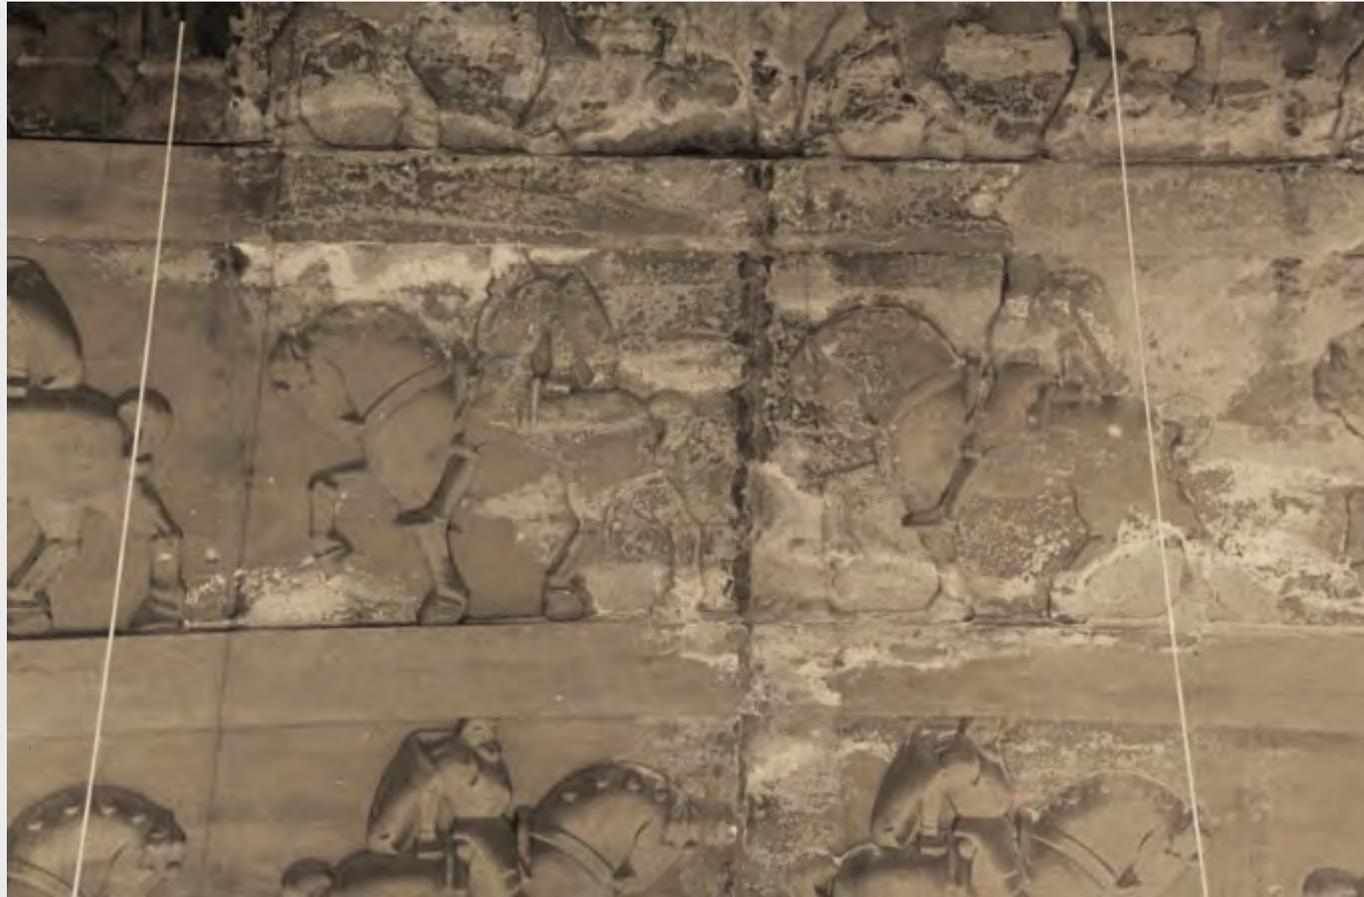
Durchfeuchtung . Salzausblühungen . korrodierte Bewehrungseisen . Gefügezerstörung

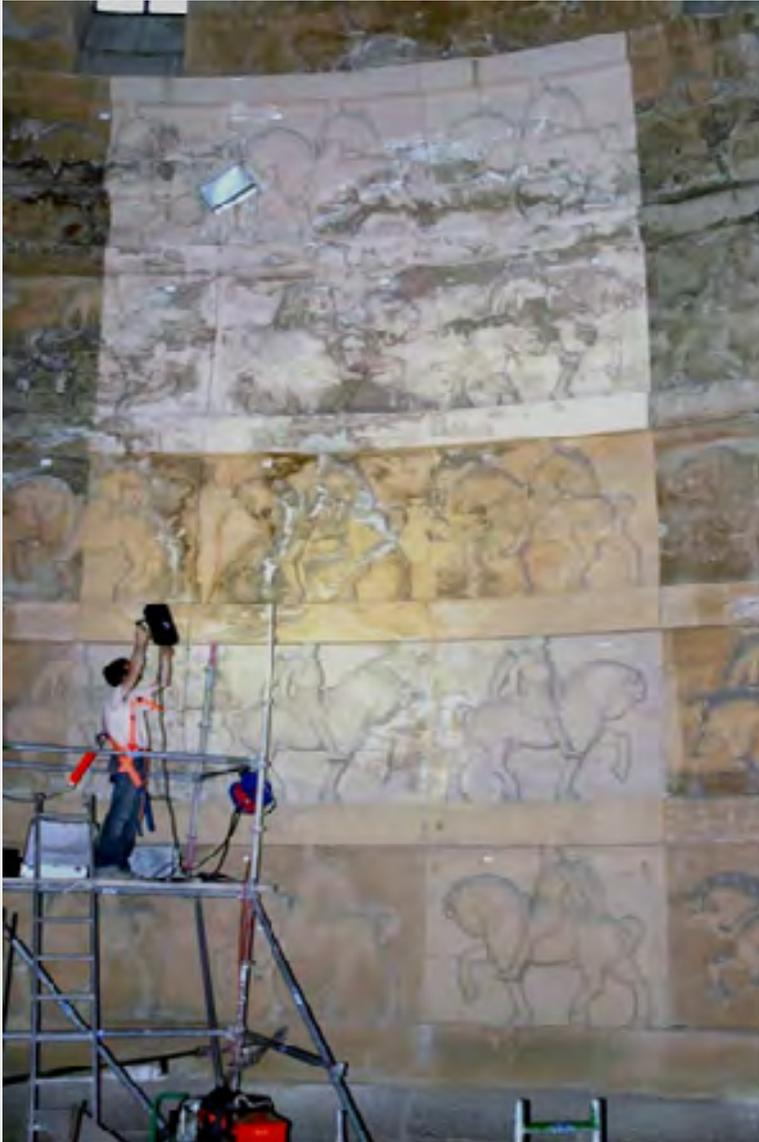
Ergebnisse Nachuntersuchungen im Jahr 2006
an einer Musterachse aus 2002

- Steinerergänzungsmörtel augenscheinlich intakt
- Salzminderungsmaßnahmen augenscheinlich ohne Erfolg
- Kalk-Kasein-Farben und Silikatfarben lösen sich großflächig vom Untergrund
- Feuchtegehalt im oberflächennahen Bereich 1,2 Ma.% mit in die Tiefe zunehmender Tendenz, bei 20 cm 3,85 Ma.%
- erhöhte Belastung mit Sulfaten (Calcium-, Kalium- und Natriumsulfate) bis 2 cm Tiefe

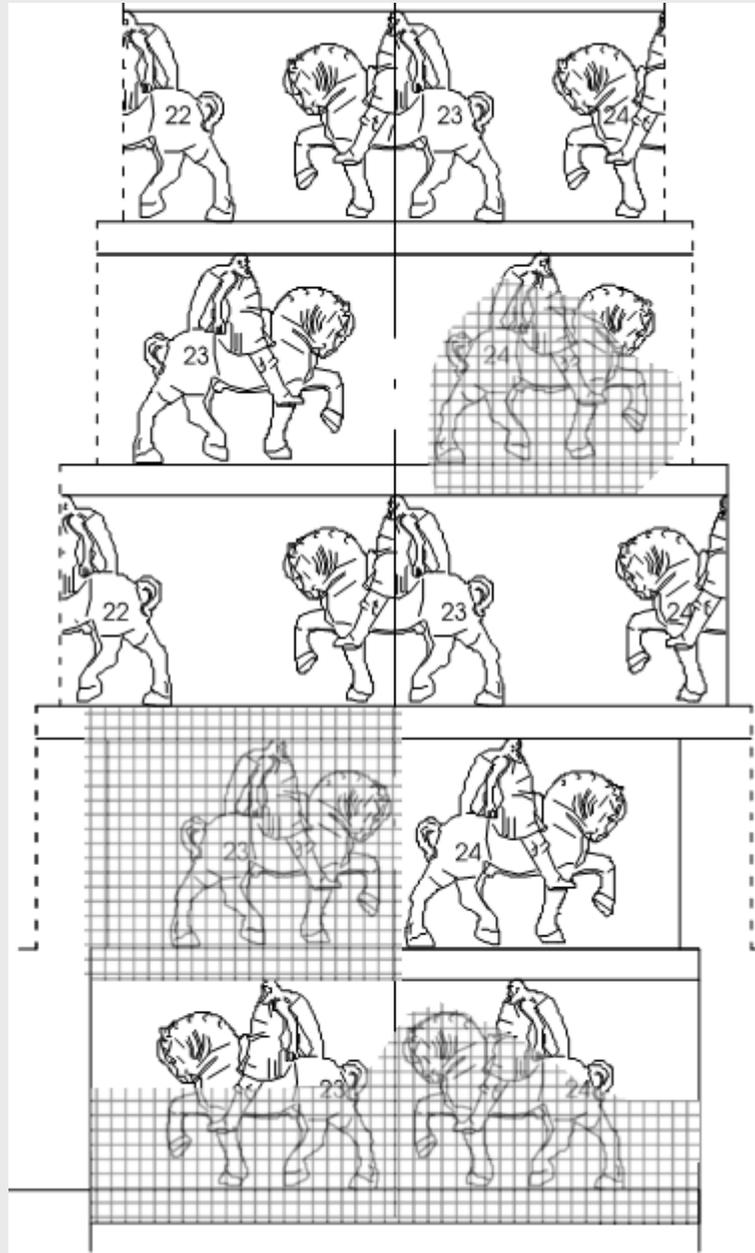
sichtbare Salze auf Kompressen / Oberflächen
während des Zyklus III

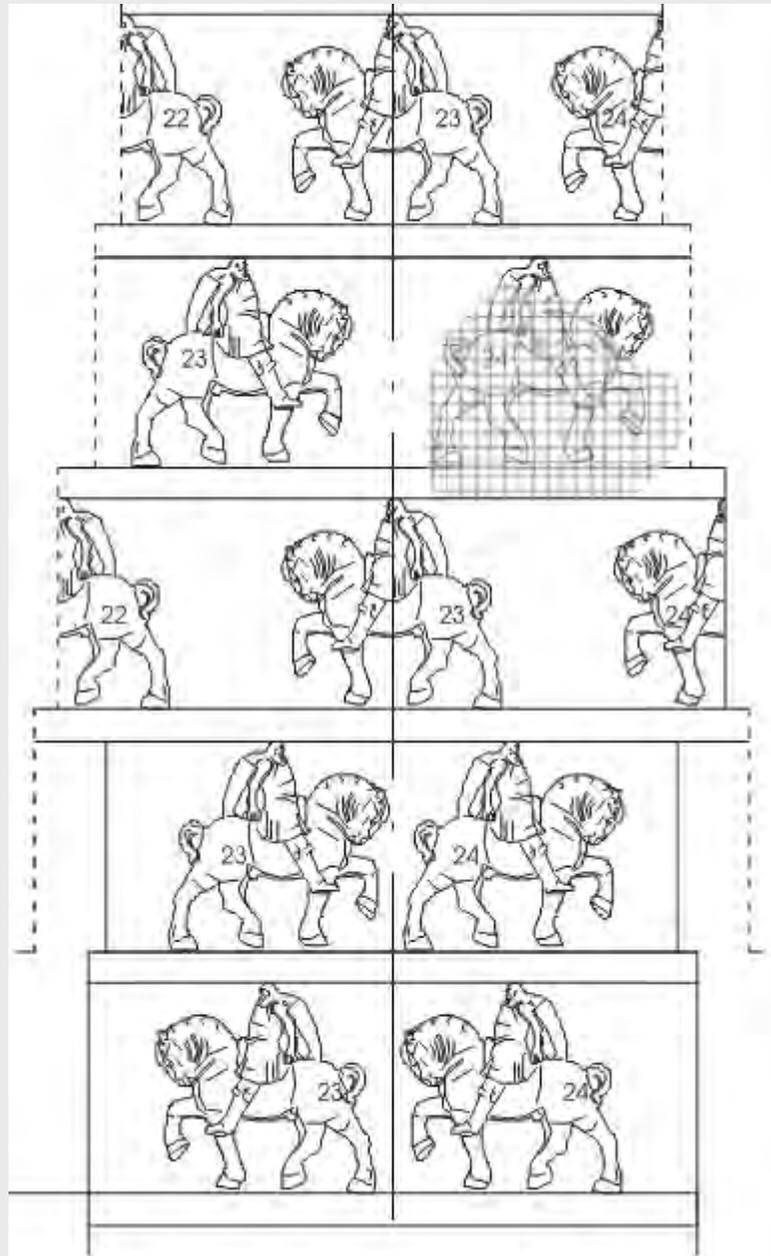
sichtbare Salze auf Oberflächen
nach dem Zyklus II
