# WANDMALEREISCHÄDEN DURCH SALZKRISTALLISATION

## **REM-Untersuchungen und Laborexperimente zu Salzausscheidungen in romanischen Kirchen**

genehmigte Dissertation

Dipl. Min. Manuela Tennikat

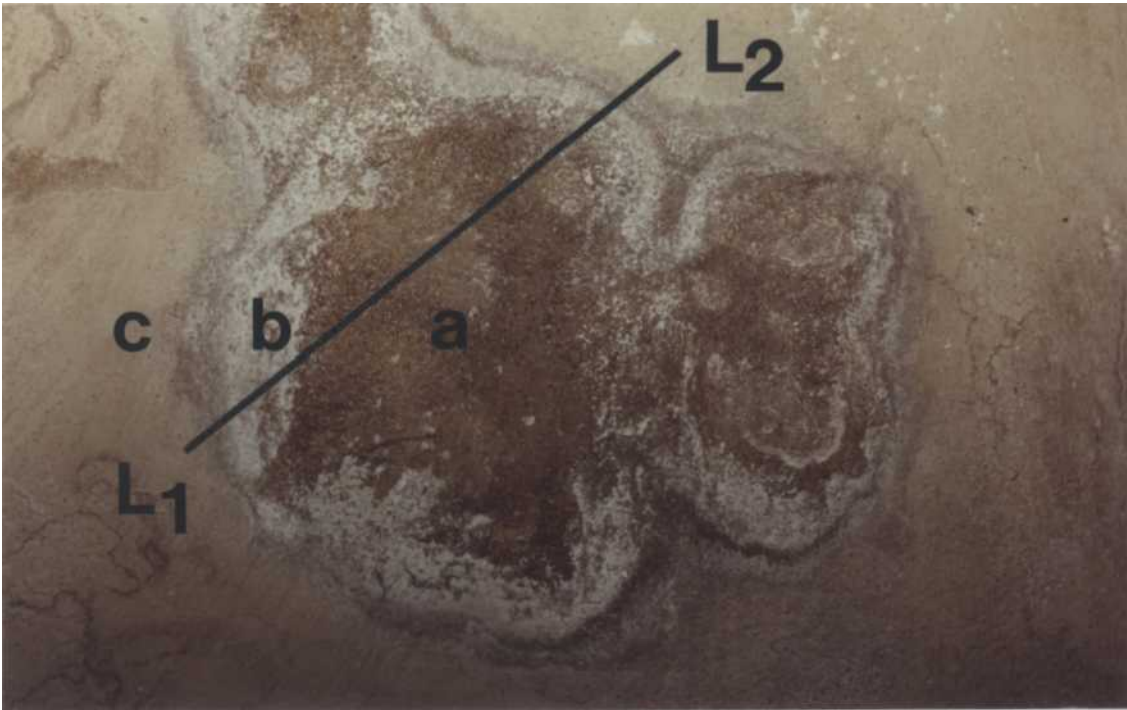
**Abb. 9:** Beprobter Feuchtfleck im Neuputzbereich der Apsis der Kirche in Eilsum. Bildbreite ca. 20cm. Zum Profil L<sub>1</sub>-L<sub>2</sub> vgl. schematische Darstellung in Abb. 24, S. 53.

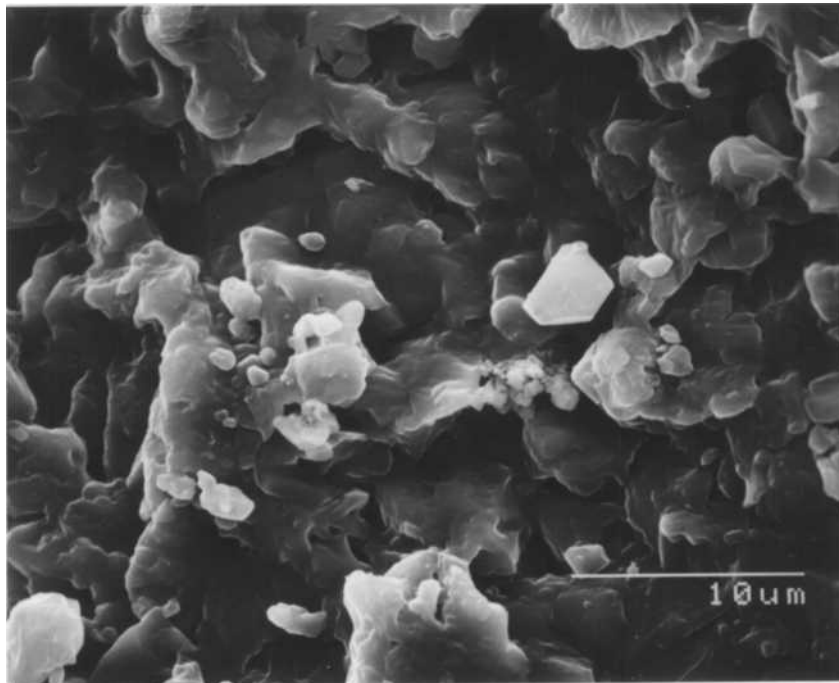
a) **Der innere Bereich des Feuchtfleckens** ist mit einer kompakten Gipskruste belegt. Diese ruft aufgrund der veränderten Lichtbrechung die dunkle, feucht erscheinende Tönung hervor. Abb. 10 zeigt eine Ansicht der Oberfläche der kompakten Gipskruste.

**Abb. 10:** Aufsicht auf den inneren Bereich des Feuchtfleckens. Die massive Gipslage ruft die dunkle Tönung der Wandoberfläche hervor.

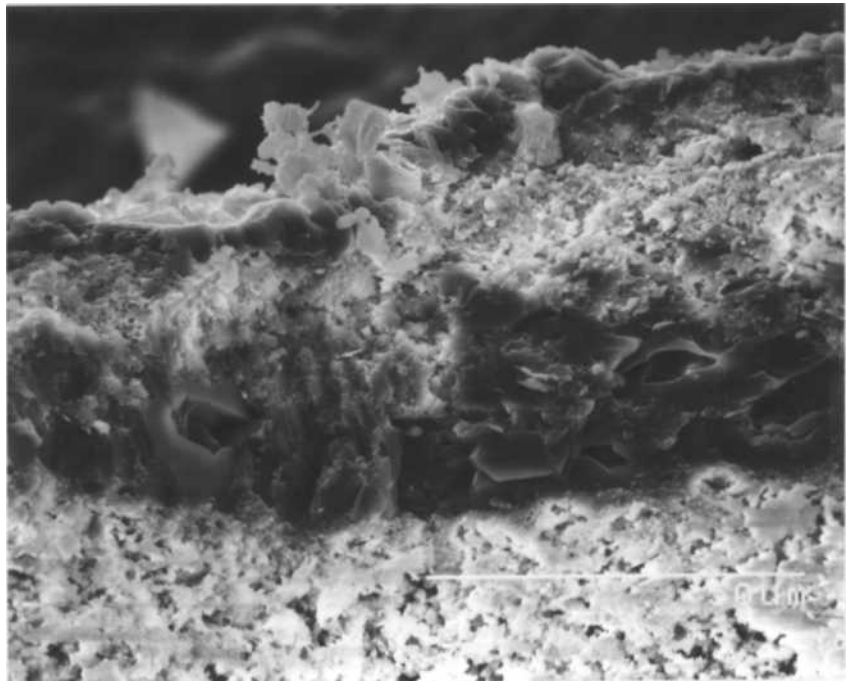
**Abb. 12:** Querbruch des inneren Bereiches des Feuchtfleckens. Die Gipskristalle sind häufig als Tafeln, hier parallel zur Oberfläche, ausgebildet.

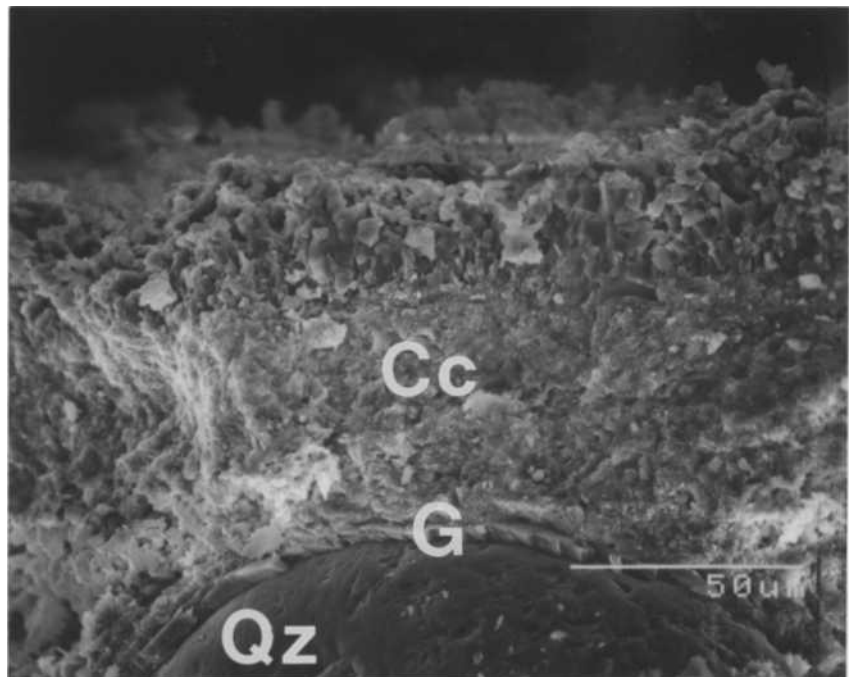
**Abb. 17:** Vergrößerte Darstellung des Spaltes: Gipstafeln zwischen Quarzkorn und Calcitmatrix. Gips wächst in die Calcitmatrix hinein.

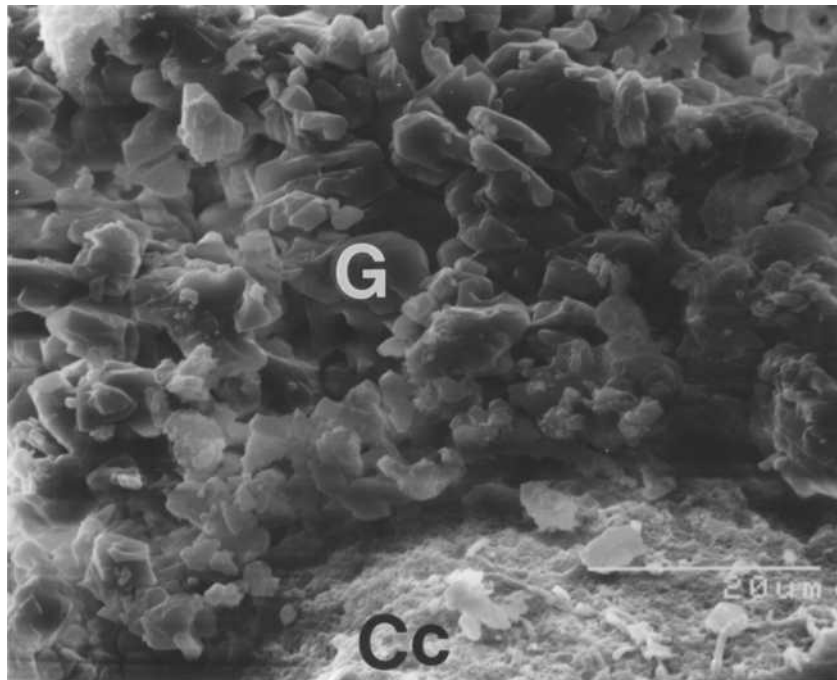
**Abb. 23:** Aufsicht auf die Tüncheoberfläche (Cc). Die oberen Dreiviertel des Bildes sind von Gipsausblühungen (G) bedeckt.

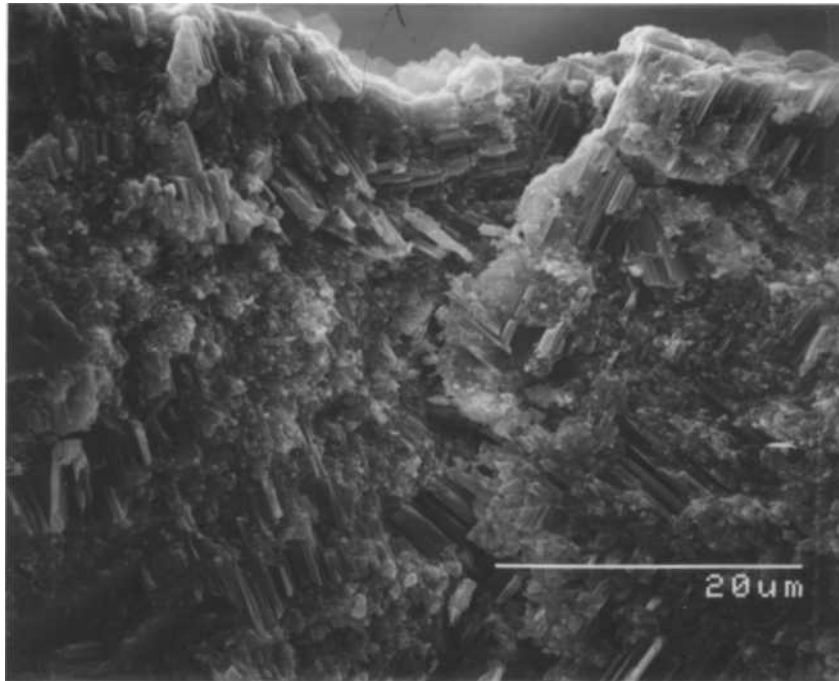
**Abb. 25:** In einem Winkel zwischen  $40^\circ$  und  $70^\circ$  zur Wandoberfläche kristallisierte Gipstafeln im Neuputz.

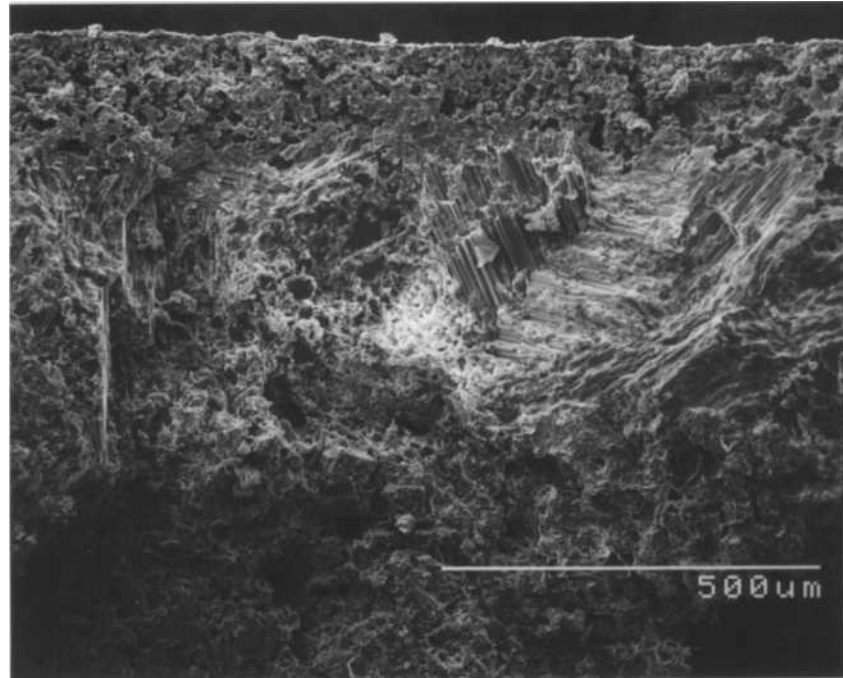
**Abb. 27:** Massive Gipsbildungen in der Kalkschicht an der Grenze zwischen Backstein und Kalkschicht. Querbruch.

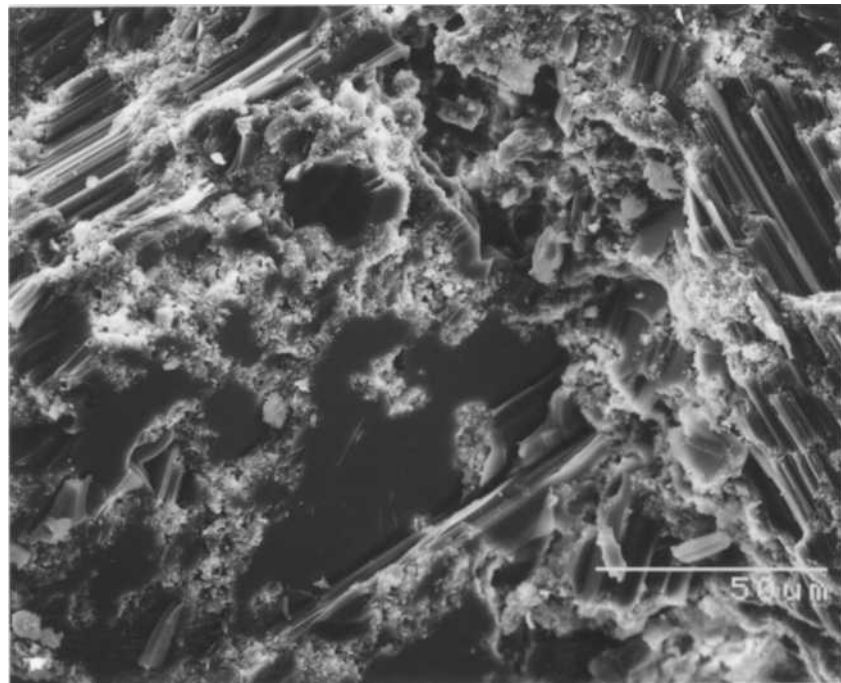
**Abb. 28:** Ausschnitt der Probe in Abb. 27. Die Gipstafeln schließen Kalkmatrix ein.

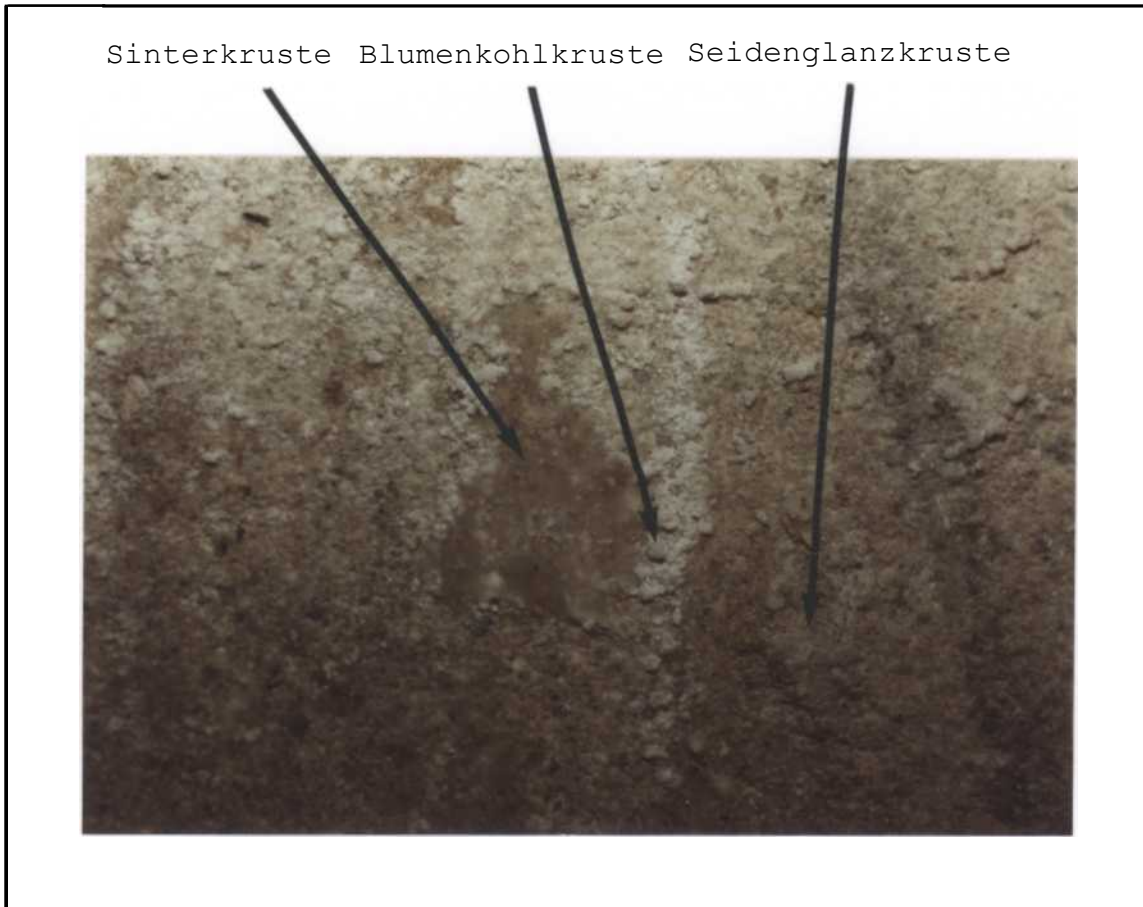
**Abb. 29:** Gips-Sinterkruste neben der Gips-Blumenkohlkruste und der Gips-Seidenglanzkruste an der Apsiswand der Kirche in Eilsum. Bildbreite ca. 15cm.

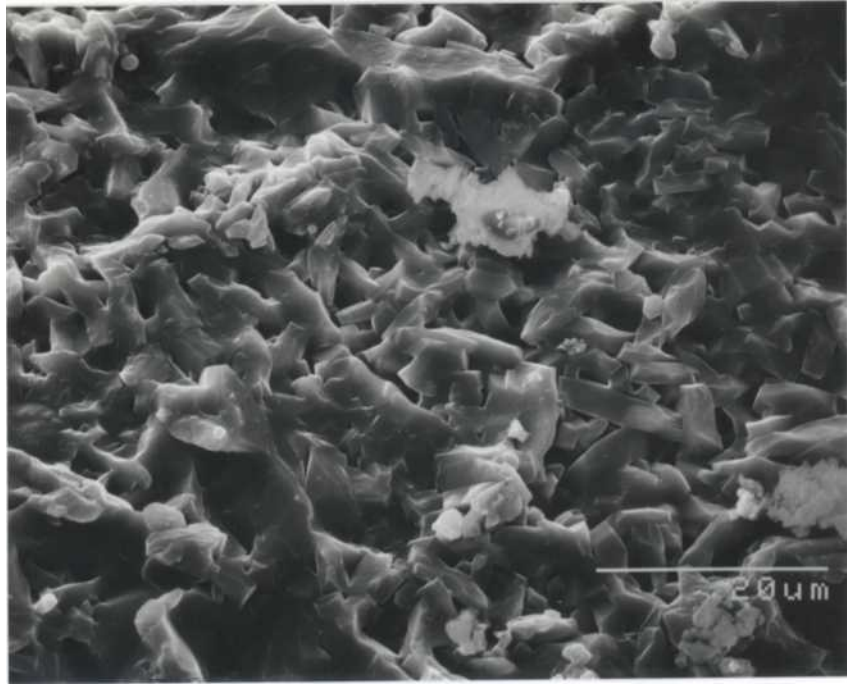
**Abb. 30:** Oberfläche der Gips-Sinterkruste vom Typ I. Die Kristalltafeln stehen senkrecht zur Wandoberfläche und sind stark miteinander verzahnt.

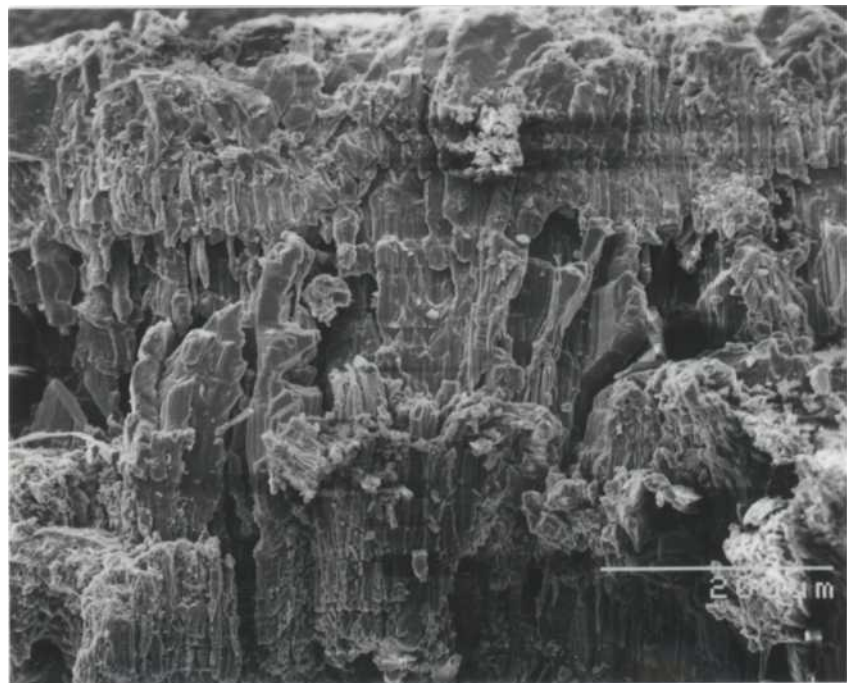
**Abb. 31:** Querbruch der Gips-Sinterkruste vom Typ II. Sie repräsentiert eine Faserkruste aus dicht gepackten, säulenförmigen Kristallen und ist mehrlagig aufgebaut.

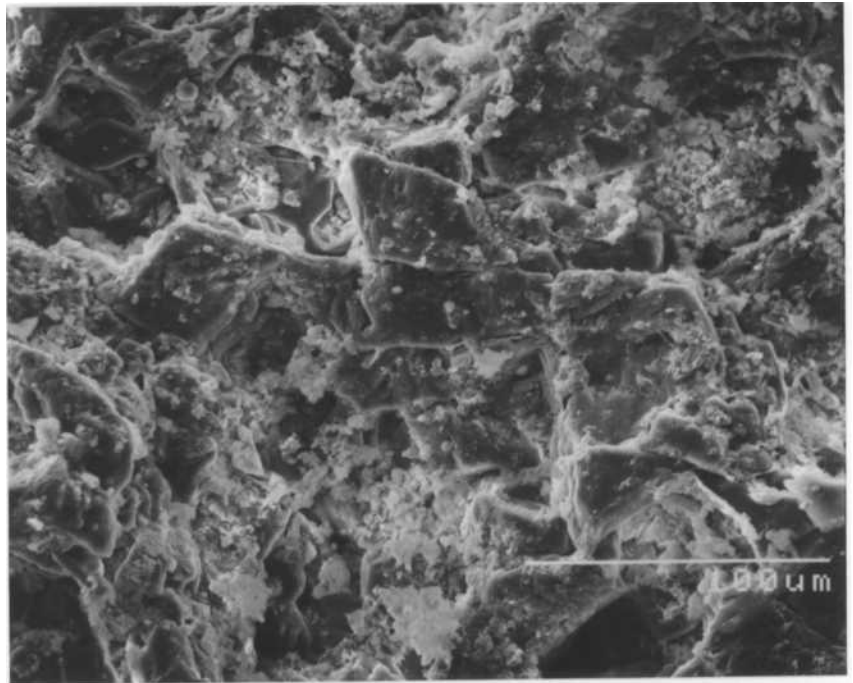
**Abb. 34:** Querbruch einer "Aufwölbung" der welligen Gips-Seidenglanzkruste. Auffallend ist die stark ausgeprägte Zweiteilung.

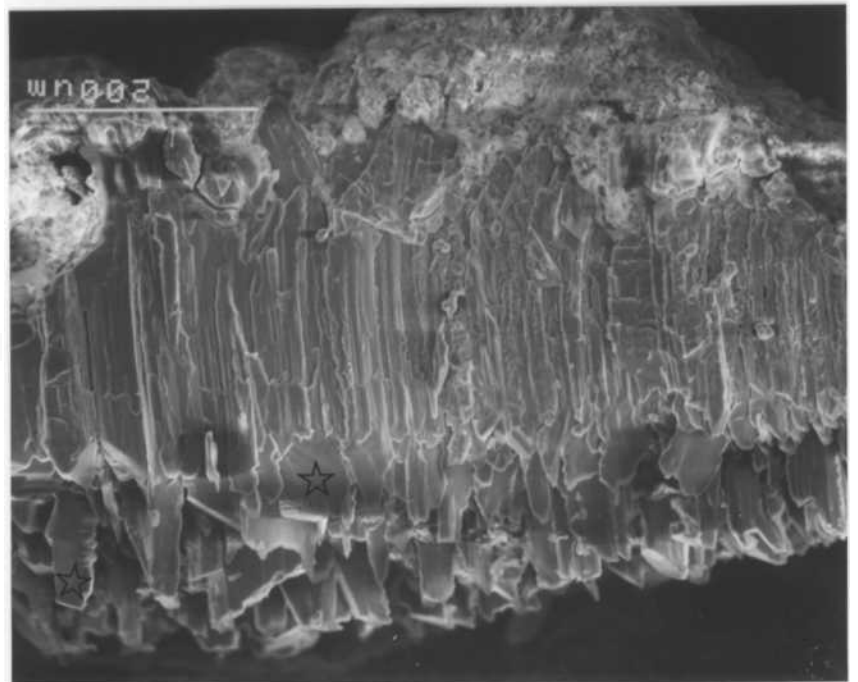
**Abb. 35:** Ansicht der Unterseite der Gips-Seidenglanzkruste. Die Pfeile weisen auf abgebrochene Säulen hin.

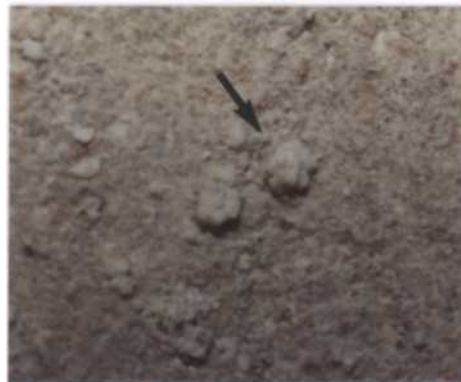
**Abb. 37:** Einzelne Pustel der Blumenkohlkruste auf der Apsiswand.  
Ø der Pustel ca. 2mm.

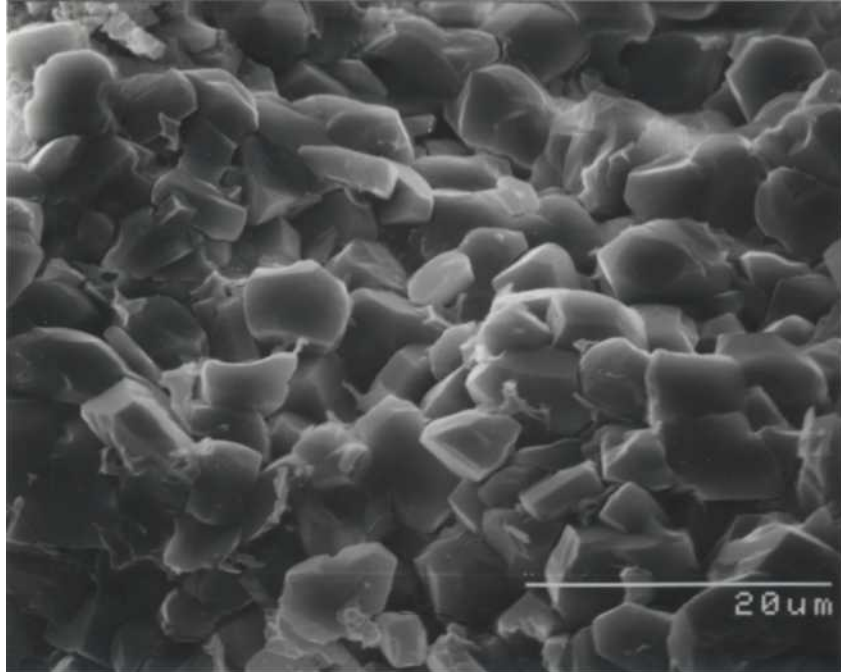
**Abb. 41:** Ausschnittsvergrößerung aus einem Querbruch einer "Blumenkohl"-Pustel vom Typ 1). Sie ist durchgehend aus kleinen, isometrischen, regellos zusammengewürfelten Gipskristallen aufgebaut.

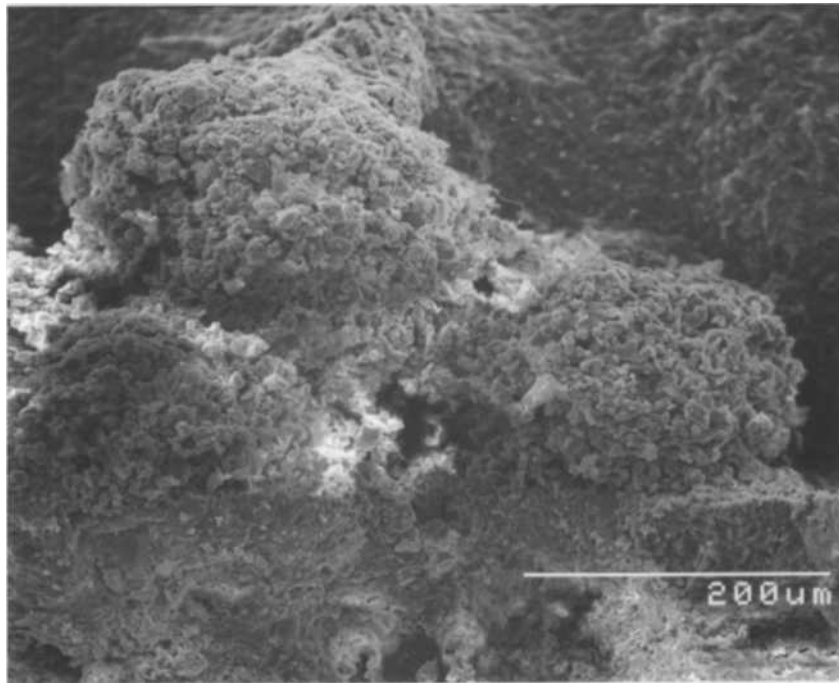
**Abb. 42:** "Blumenkohl"-Pusteln auf einer Gips-Sinterkruste.  
(vgl. schematische Darstellung in Abb. 43).

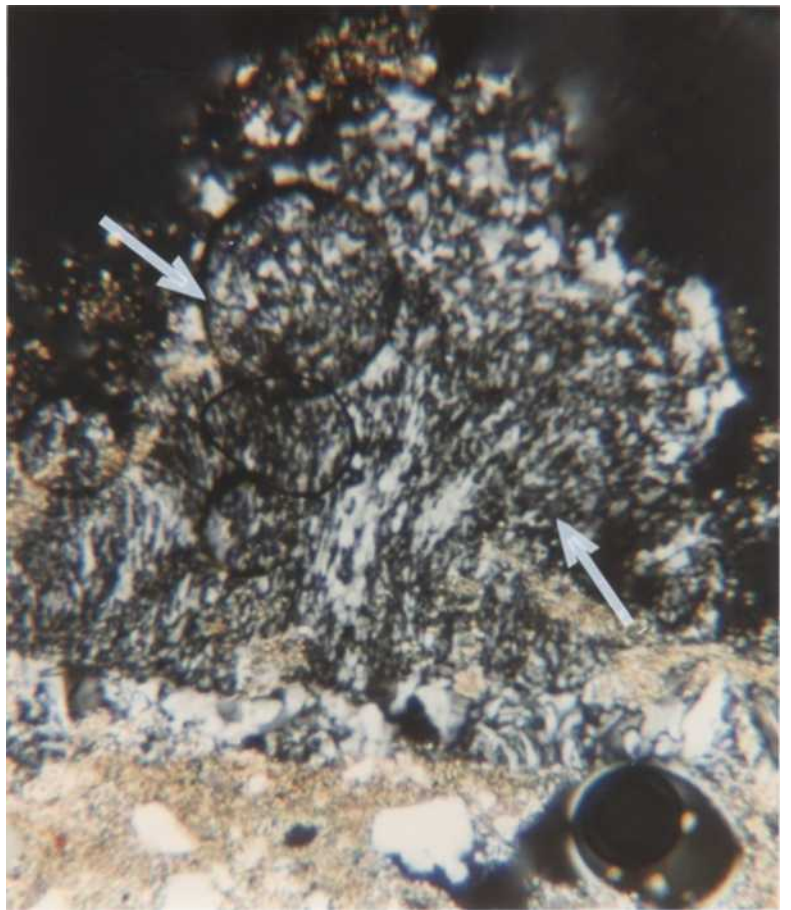
**Abb. 47:** Die Ausschnittsvergrößerung der Abb. 46 verdeutlicht die Übergangszone (Horizontale in Bildmitte) von isometrischen Kristallformen zu prismatischen.

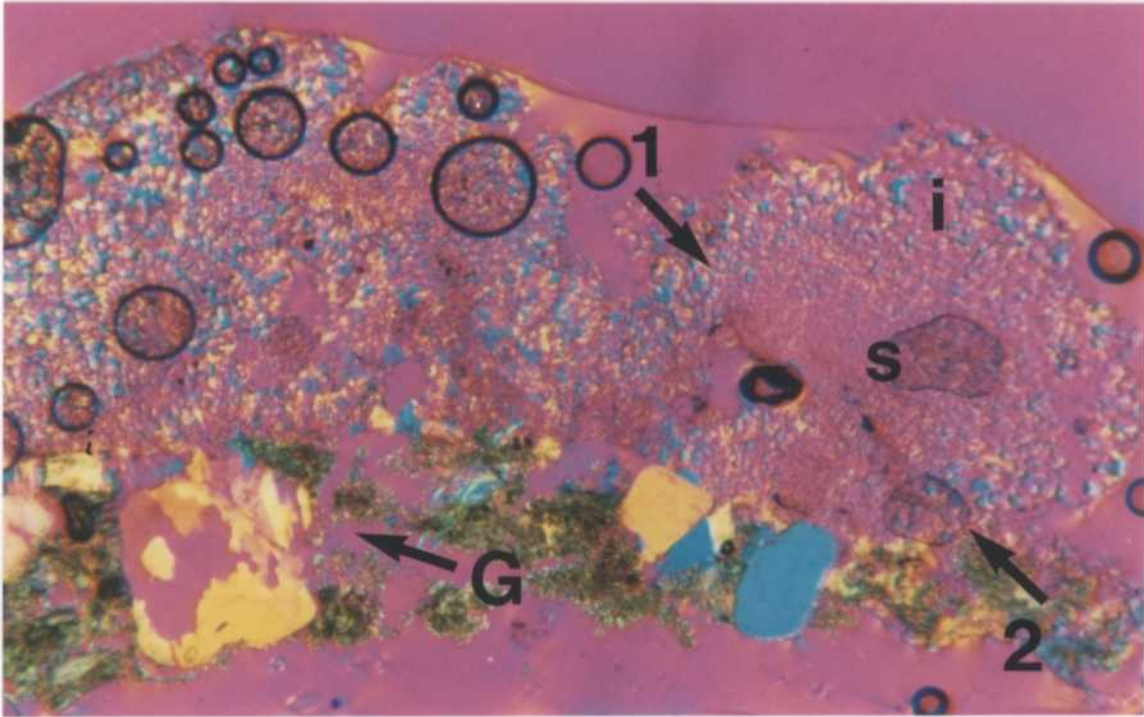
**Abb. 48:** Dünnschliff (Serie II) zweier "Blumenkohl"-Pusteln (mit Rot I). Die Pfeile 1+2 markieren den ursprünglichen Untergrund der rechten Pustel. Sie besteht aus isometrischen (i) und säulenförmigen (s) Gipskristallen. G= Gipskruste.

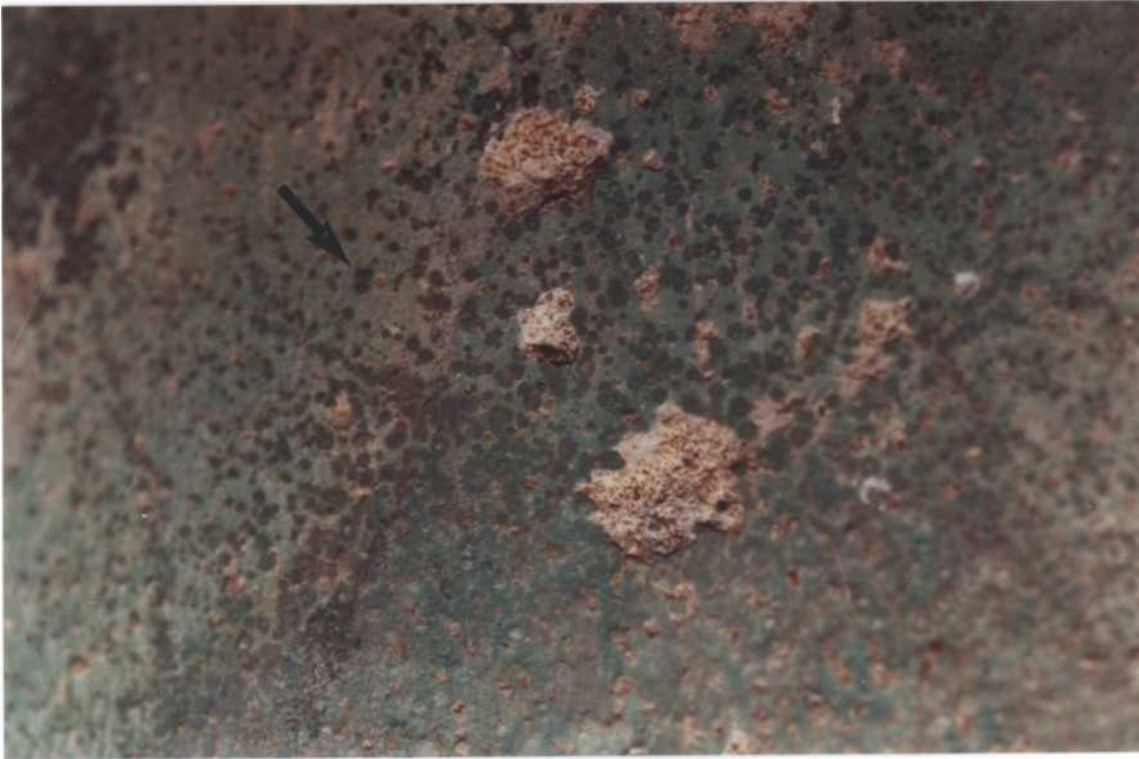
**Abb. 57:** "Punktförmige Verdunkelungen" (z.B. Pfeil) auf der Oberfläche des Kapitells einer Säule. Bildbreite ca. 8cm.

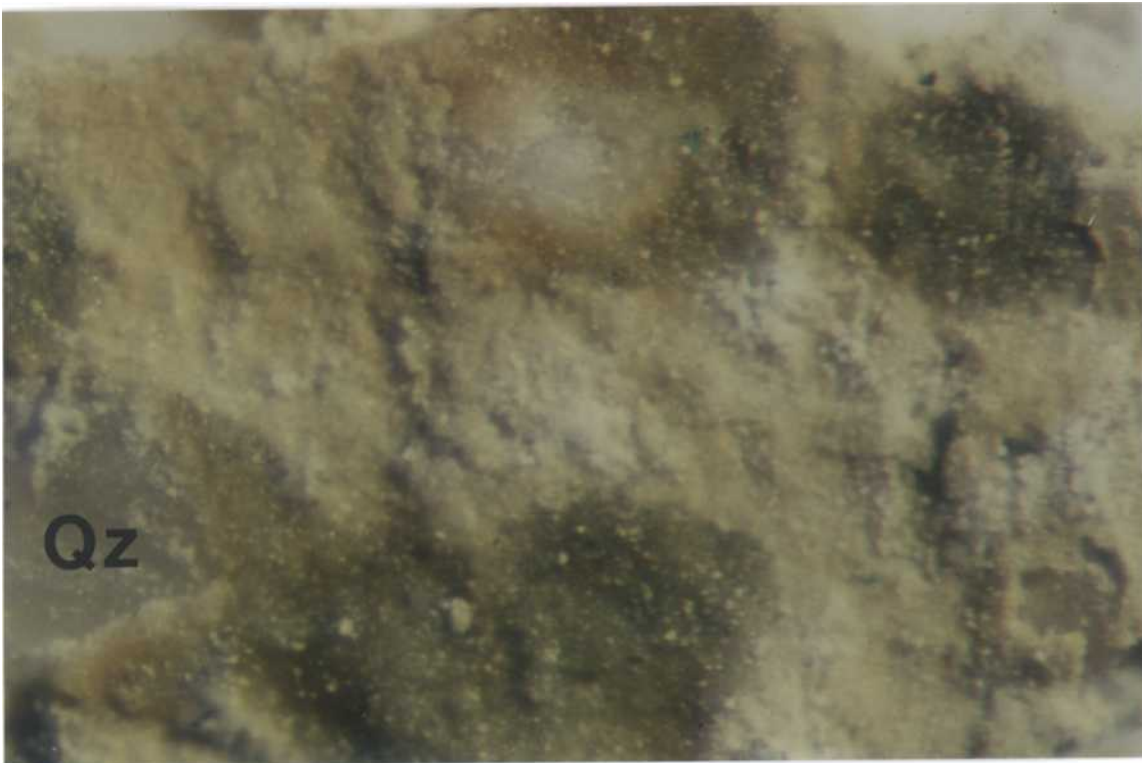
**Abb. 58:** Punktförmige Verdunkelungen in der Malschicht. An mehreren Stellen sieht das unterliegende Korn (Qz) hervor. Bildbreite ca. 7mm.

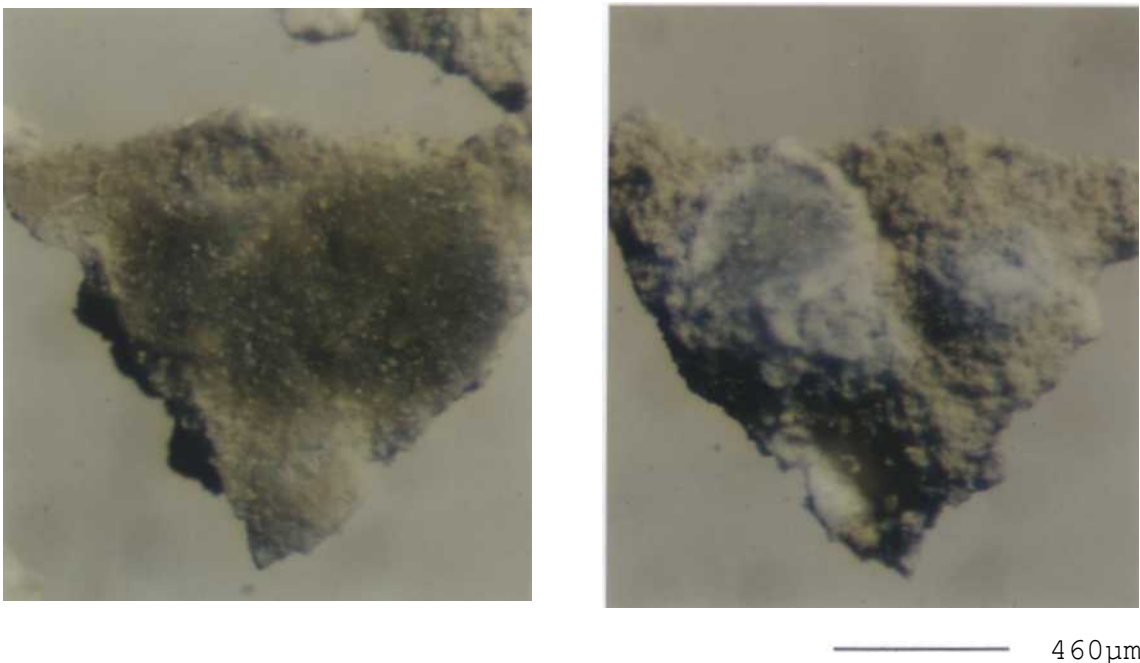
**Abb. 59:** Ober- und Unterseite einer Probe mit "Punktförmigen Verdunkelungen".

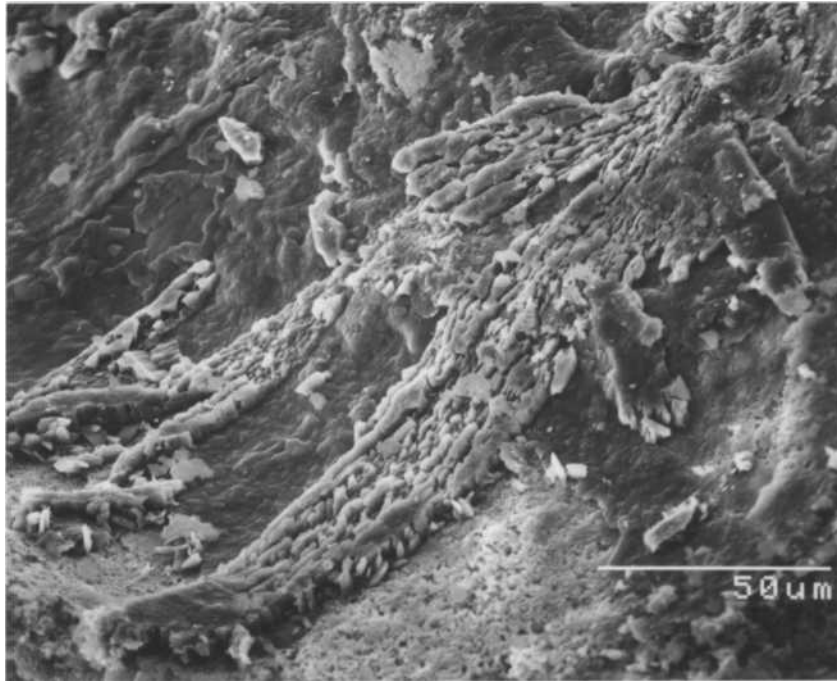
**Abb. 60:** Unterseite einer "Punktförmigen Verdunkelung". Der Zwischenraum von Putzmatrix und Korn ist auch im Altputz bevorzugter Kristallisationsort für Gips.

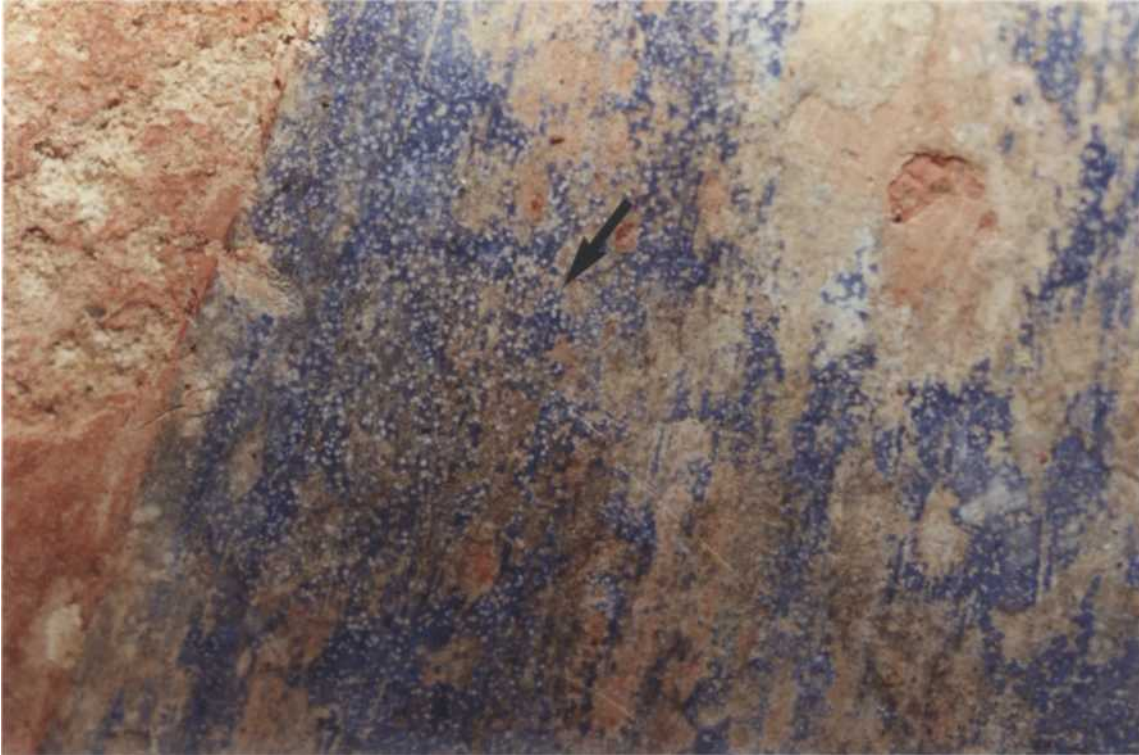
**Abb. 62:** Blaue Wandmalereischichten. Möglicherweise sind Quarzkörner des Putzes durch Gipskristallisation herausgebrochen und haben die hellen, punktförmigen Hohlräume (z.B. Pfeil) hinterlassen. Bildbreite ca. 8cm.

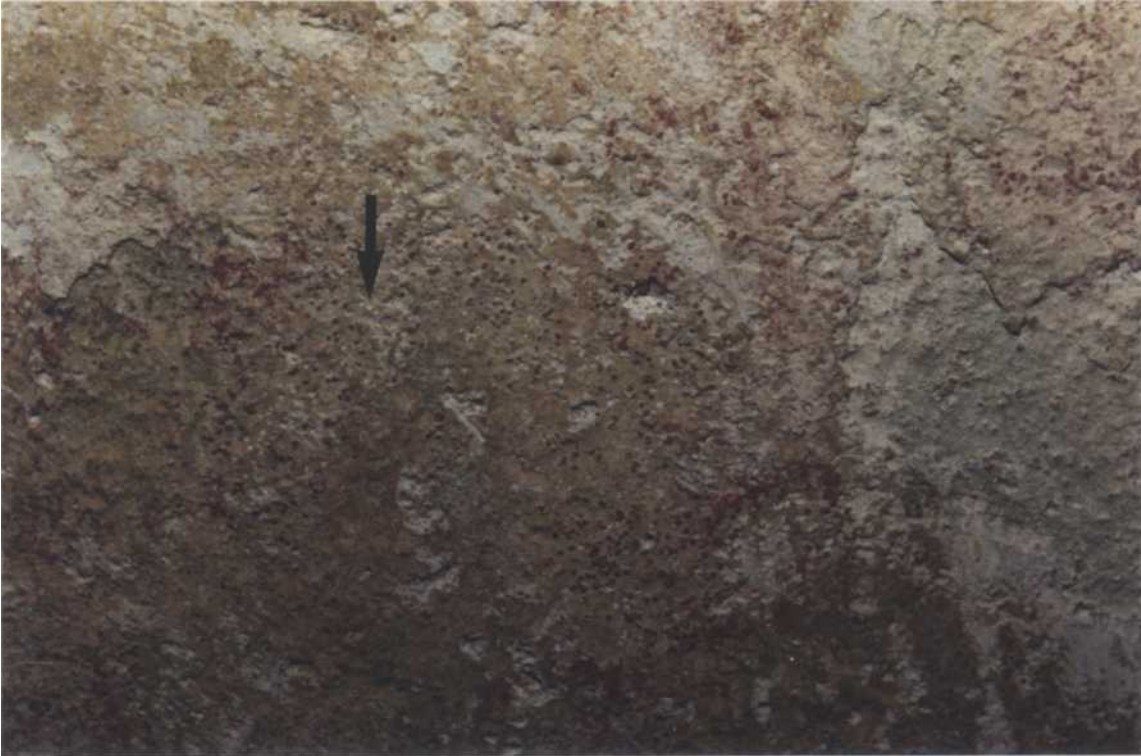
**Abb. 64:** Rote "Erhebungen" im Nordgewölbe des Westjochs, Idensen. In der Mitte befindet sich die Probennahmestelle. Der Pfeil deutet auf punktförmige Hohlräume in der Malerschicht. Bildbreite ca. 8cm.

Eine mögliche **Erklärung für die Entstehung der punktuellen (roten) "Farbigen Erhebungen"** liegt in dem absichtlichen Eintrag von Marienglas ( $\text{CaSO}_4 \cdot 2\text{H}_2\text{O}$ ) durch den Künstler. Die großtafeligen Kristalle erzeugen einen schillernden Oberflächeneffekt, wenn sie der äußersten Malschicht beigemischt werden. Bei dem Farbauftrag der äußersten (roten) Malschicht könnten dadurch punktförmige Zentren der Gipskristallisation geschaffen worden sein. Durch den Einschluß der Pigmentkristalle mit Gips und dessen gute Haftung zu den darunter befindlichen, durch weitere Gipsakkumulation ebenfalls vergipsten Schichten, wurde in kleinen Zentren die Farbgebung konserviert. Der restliche, überwiegende Teil der äußersten (roten) Malschicht fiel, wahrscheinlich durch die sukzessive Auflösung des Bindemittels Calcit, von der Wand. Wird nun die (rote) "Farbige Erhebung" (durch noch nicht bekannte Ursachen) von der Wand getrennt, wird auch die darunter befindliche, vergipste (grün-gelbe) Schicht mitgenommen. Es bleiben kleine runde Fehlstellen zurück, wie sie in Abb. 64 bereits zu sehen sind (Pfeil).

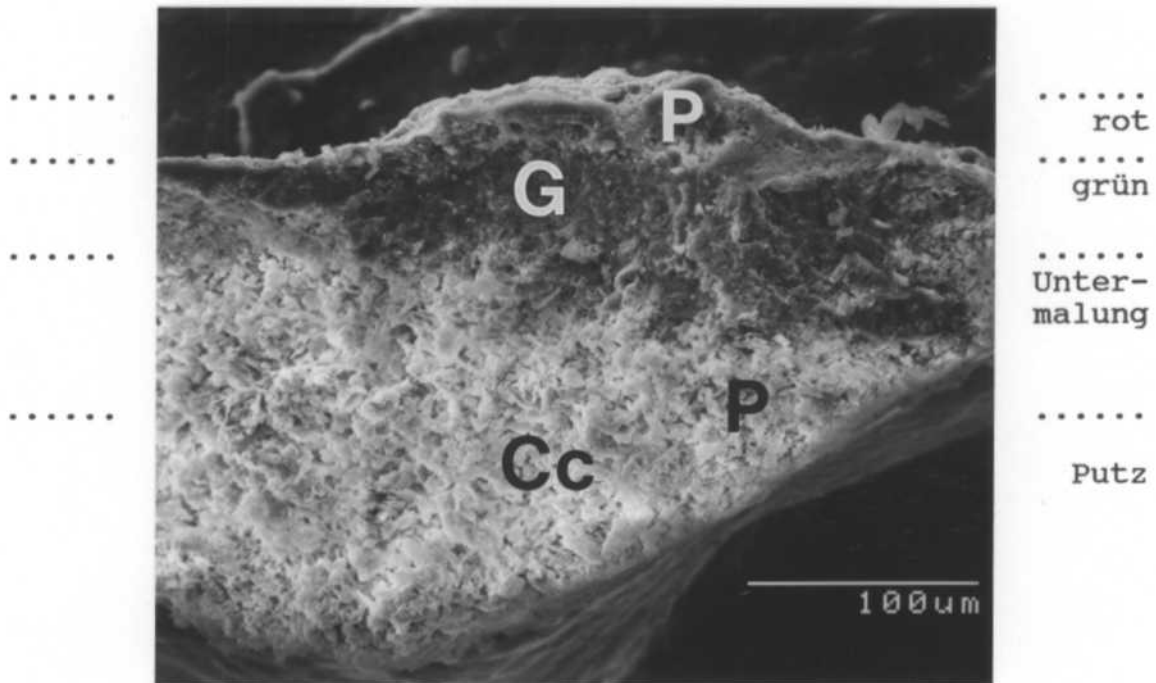
**Abb. 66:** Querbruch einer "farbigen Erhebung". Die dunkler erscheinenden Partien sind stark vergipst (G), Fundorte der dargestellten Pigmente = P.

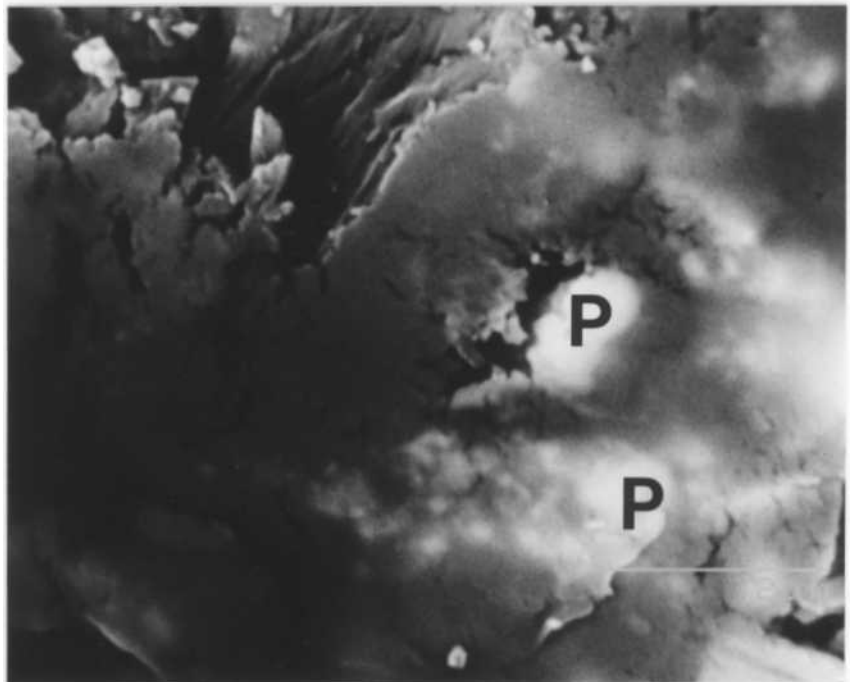
**Abb. 69:** In Gips gebettetes, kupferhaltiges Pigment (P) aus der gelb-grünen Farbschicht unterhalb der "Farbigen Erhebung".

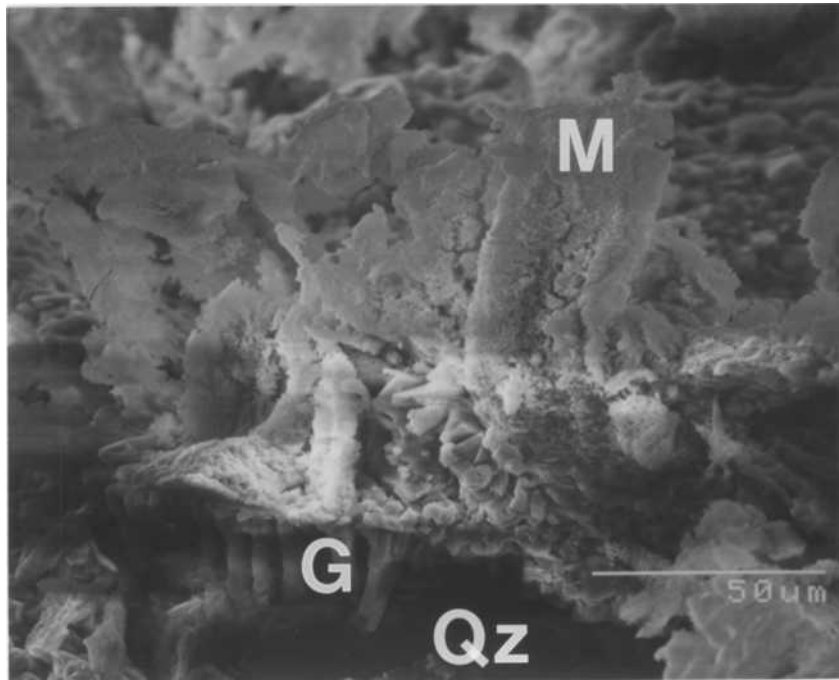
**Abb. 74:** Dehydratisierter Mirabilit (M) wird von Gipssäulen gegen ein Quarzkorn emporgehoben. Nordwand/ Langhaus Westjoch.

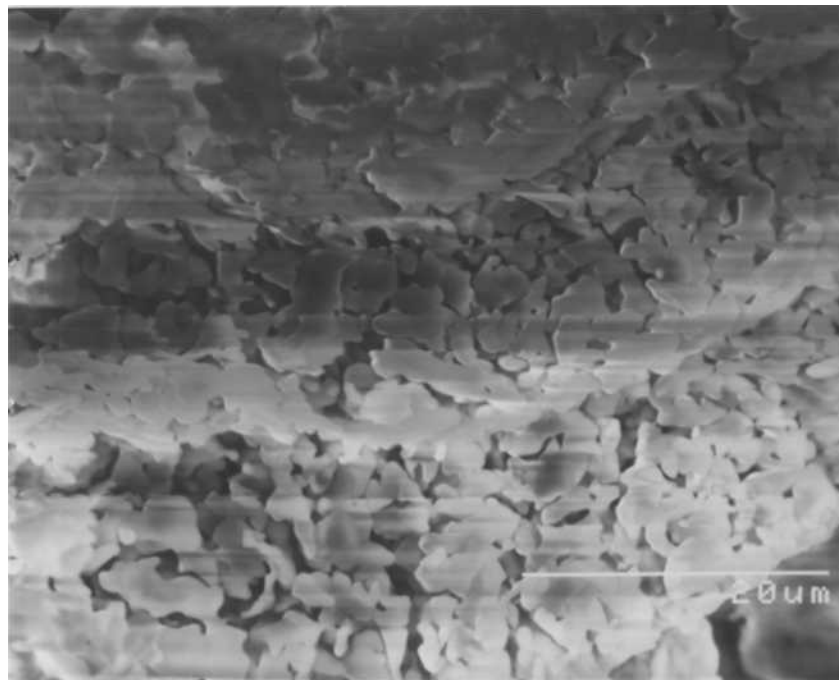
**Abb. 75:** Vergrößerte Darstellung der Thenarditkristalle eines dehydratisierten Mirabilits.

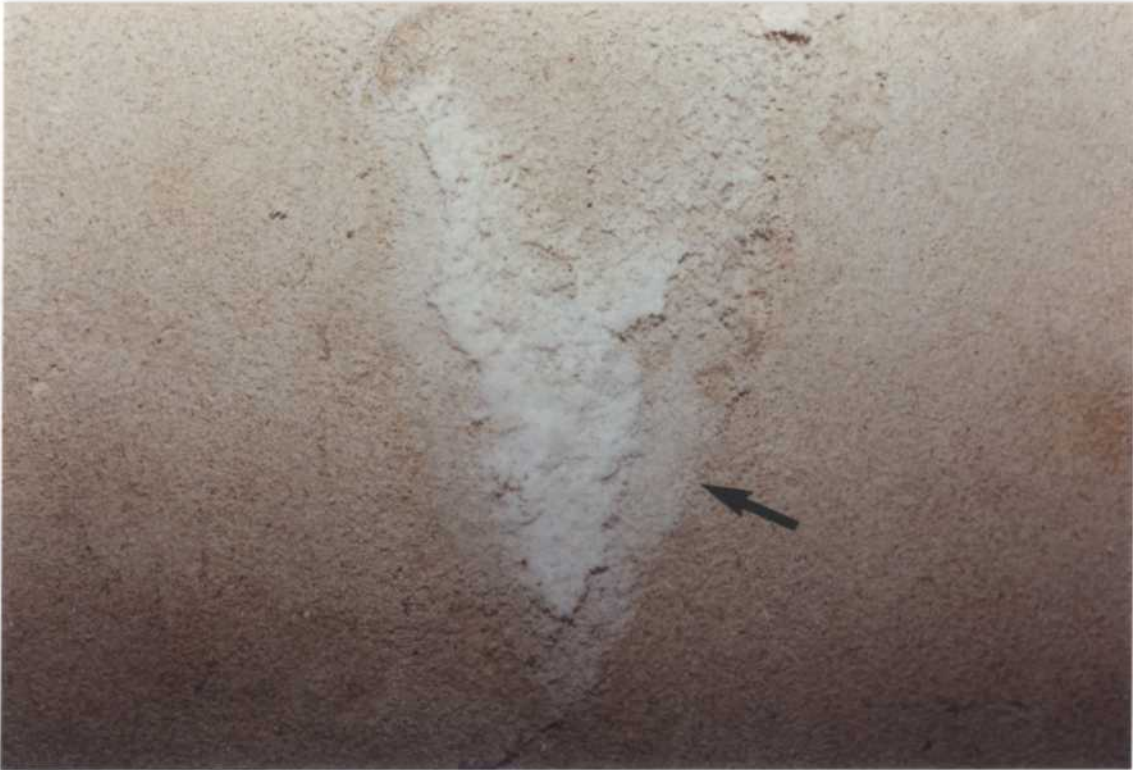
**Abb. 76:** Im Januar 1991 ist die (alte) traubenförmige Ausblühung von einem Saum frischen Salzes (Pfeil) umgeben. Bildbreite ca. 9cm.

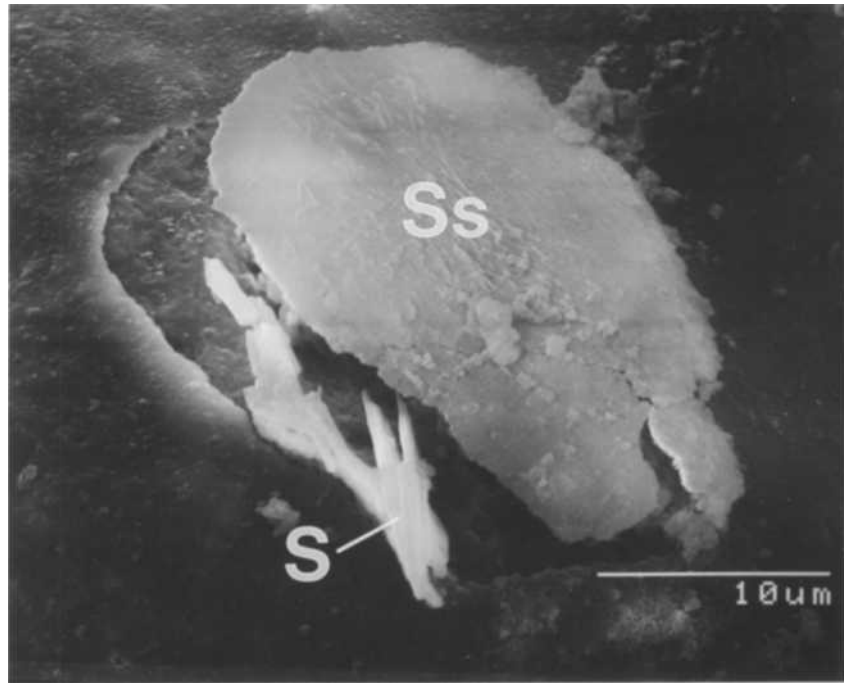
**Abb. 80:** "Der Täter und sein Opfer". Natriumsulfat (S) sprengt eine Scholle der Sinterschicht (Ss) des Calcits empor. Idensen, Südwand/Langhaus.

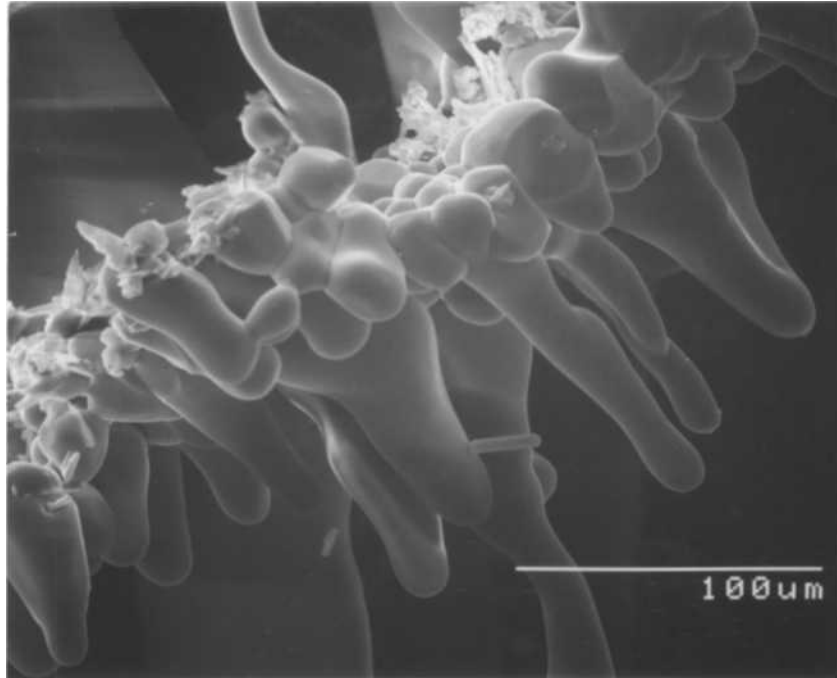
**Abb. 82:** Kaliumnitrat-Whisker und -kruste einer Ausblühung im Neuputz, Südkapelle, Idensen.

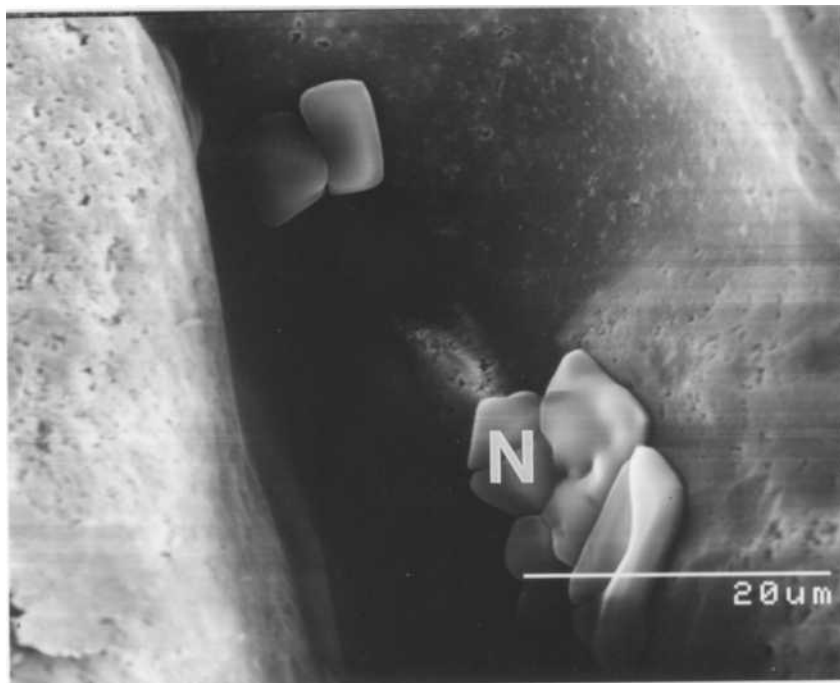
**Abb. 86:** NaCl-Ausscheidung (N) auf der Calcitmatrix im Neuputz.
