# **Salzschäden an Kulturgütern**

## **Stand des Wissens und Forschungsdefizite**

Ergebnisse des DBU Workshops im Februar 2008  
in Osnabrück

# 1 Salze und Salzschäden an Bauwerken

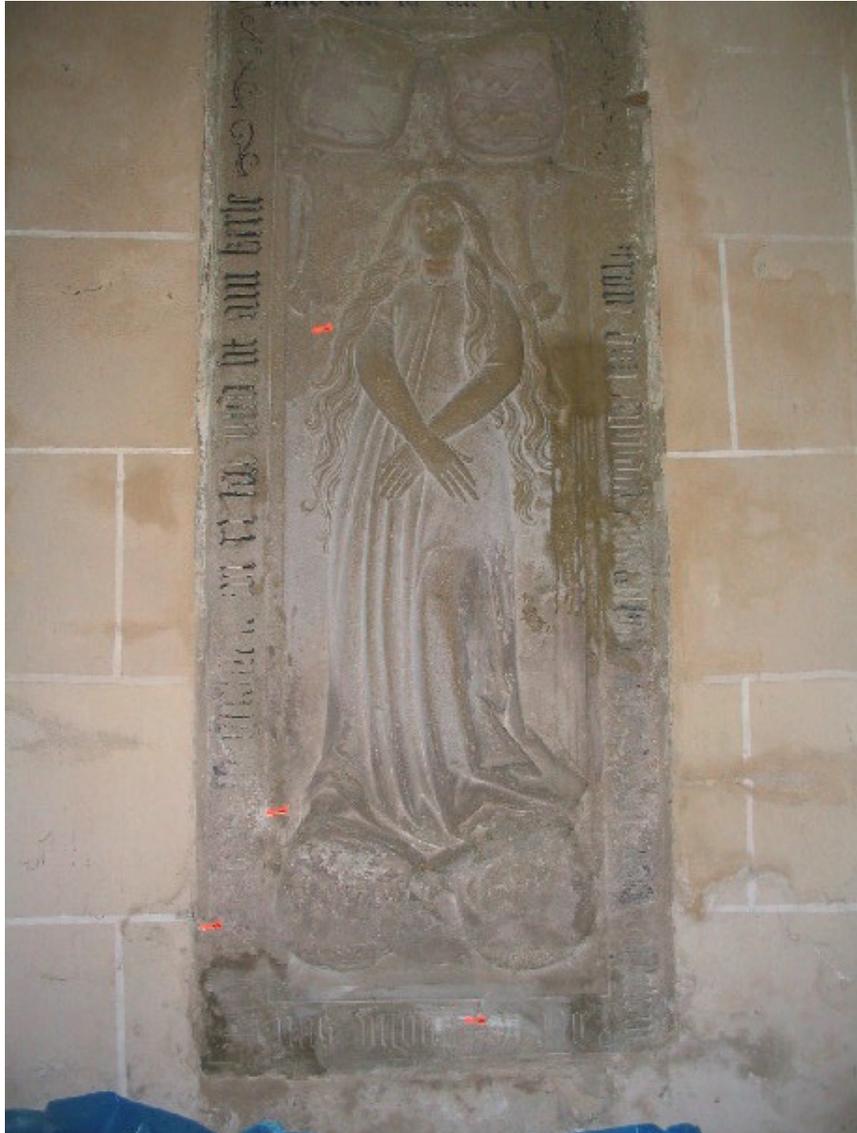
**Abbildung 1: Typische Salzausblühungen auf dem Madonnen-Epitaph im Innenbereich der Bartholomäus-Kirche, Markgröningen (Foto: G. Grassegger, MPA). Das Schilfsandsteinepitaph sitzt unisoliert in der Zone der aufsteigenden Feuchte und wird von Ausblühungen zersetzt, die mittels Röntgenbeugung nachgewiesen werden konnten:**

- Weiche, feine Nadeln vom Schulterbereich mit sehr hohen Gehalten an Nitronatrit und Nitrokalit neben Spuren von Gips.
- Die harte, weiße Salzkruste unten im Bereich der Gewandfalten verkittet fast die ganze Oberfläche aus zersetztem Schilfsandstein. Sie besteht ca. zur Hälfte aus Gips und dem sehr gefährlichen Hexahydrat
- Die harte Schicht aus Ausblühungen unter der abgedrückten Inschrift rechts am unteren Rahmen setzt sich überwiegend aus Aphtitalit mit etwas Nitronatrit zusammen.

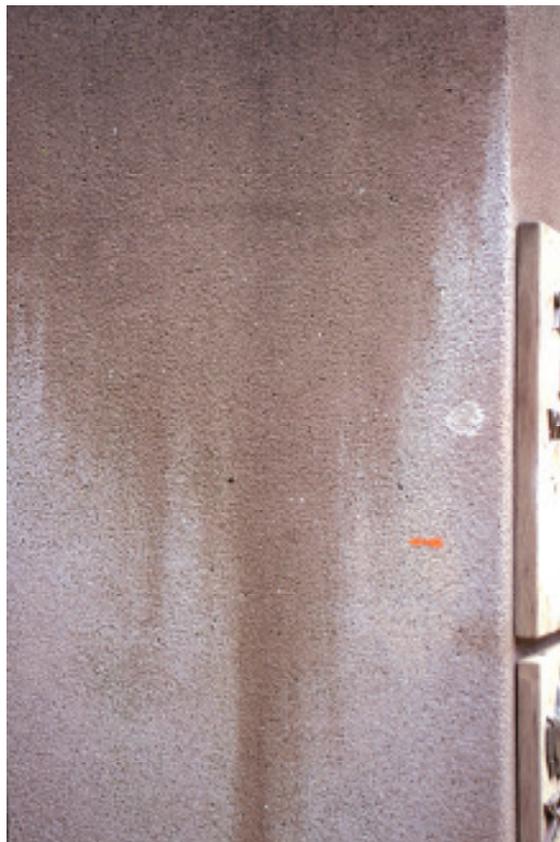
**Abbildung 2: Schleierartige, weiße, stark haftende Überzüge auf zementgebundenem Kunststein auf einem Friedhof. Sie bestehen aus Calcit, Trona und Thermonatrit und stellen Auslaugungen der Zementmatrix durch Regenwasser dar. (Foto: G. Grassegger, MPA)**

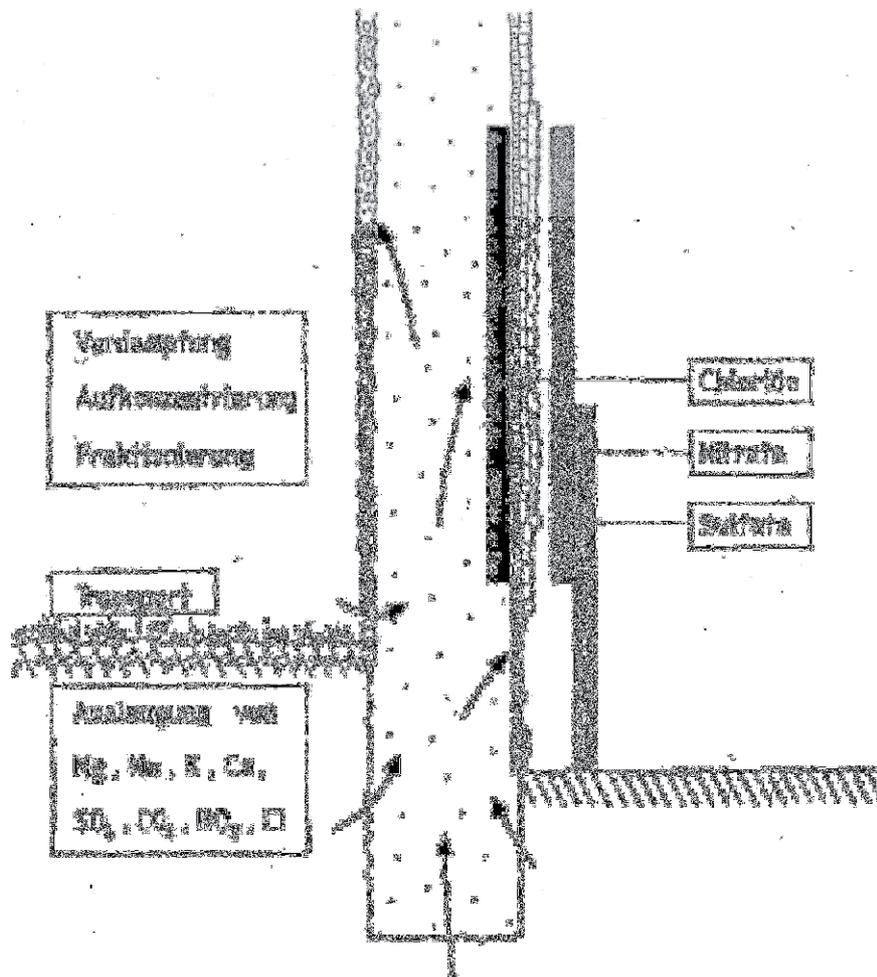
Abbildung 3: Schematische Darstellung von Ursprung, Transport, Zonierung und Ausfällung von Salzen in verschiedenen Fraktionen am Beispiel des Sockels der Klosterkirche Münstair/Schweiz, rechts Innenraum, links Außenbereich (Zeichnung aus ARNOLD, ZEHNDER und KÜNG, 1989)

ARNOLD (1981, 1985) und ARNOLD et al. (1989) stellen an zahlreichen Beispielen eine Abfolge der Salzkristallisation bei Mauerwerk mit aufsteigender Feuchtigkeit fest, wie in Abb. 3 gezeigt. Entsprechend der Löslichkeit der vorhandenen Salzsyste-me, des Adsorptionsverhaltens und anderer Faktoren bei der kapillaren Wanderung (auch Diffusion findet statt) entwickeln sich mit der Zeit bei einer Salz-mischung im Mauerwerk Fällungssequenzen. Diese „Fraktionierung“ wird am Mauerwerk abgebildet. So wird meist beobachtet, dass die am leichtesten löslichen Chloride gemeinsam mit den gut löslichen Nitraten die oberste Front bilden und somit am weitesten wandern. In der obersten Zone kommt es meist zu keiner Fällung mehr, da diese Salze so gut löslich sind, dass nur bei starker Trockenheit die Fällungsgrenzen baupraktisch erreicht werden. Umgekehrt treten die schlechter löslichen Sulfate und Carbonate mit höheren Deliqueszenzfeuchten deshalb bevorzugt in den unteren Zonen der aufsteigenden Feuchte auf.

Diese Verteilung der Salze führt zu den von ARNOLD und ZEHNDER (1984) dargestellten Schadenszonen, die an vielen Objekten beobachtet werden können.
