SCHADENSURSACHEN UND SALZREDUKTION AN DEN SCHWINDFRESKEN AUF DER WARTBURG

- Dr. Hans-Werner Zier -

Aktuelles aus Forschung und Praxis zum Thema Salz
Dresden 2016

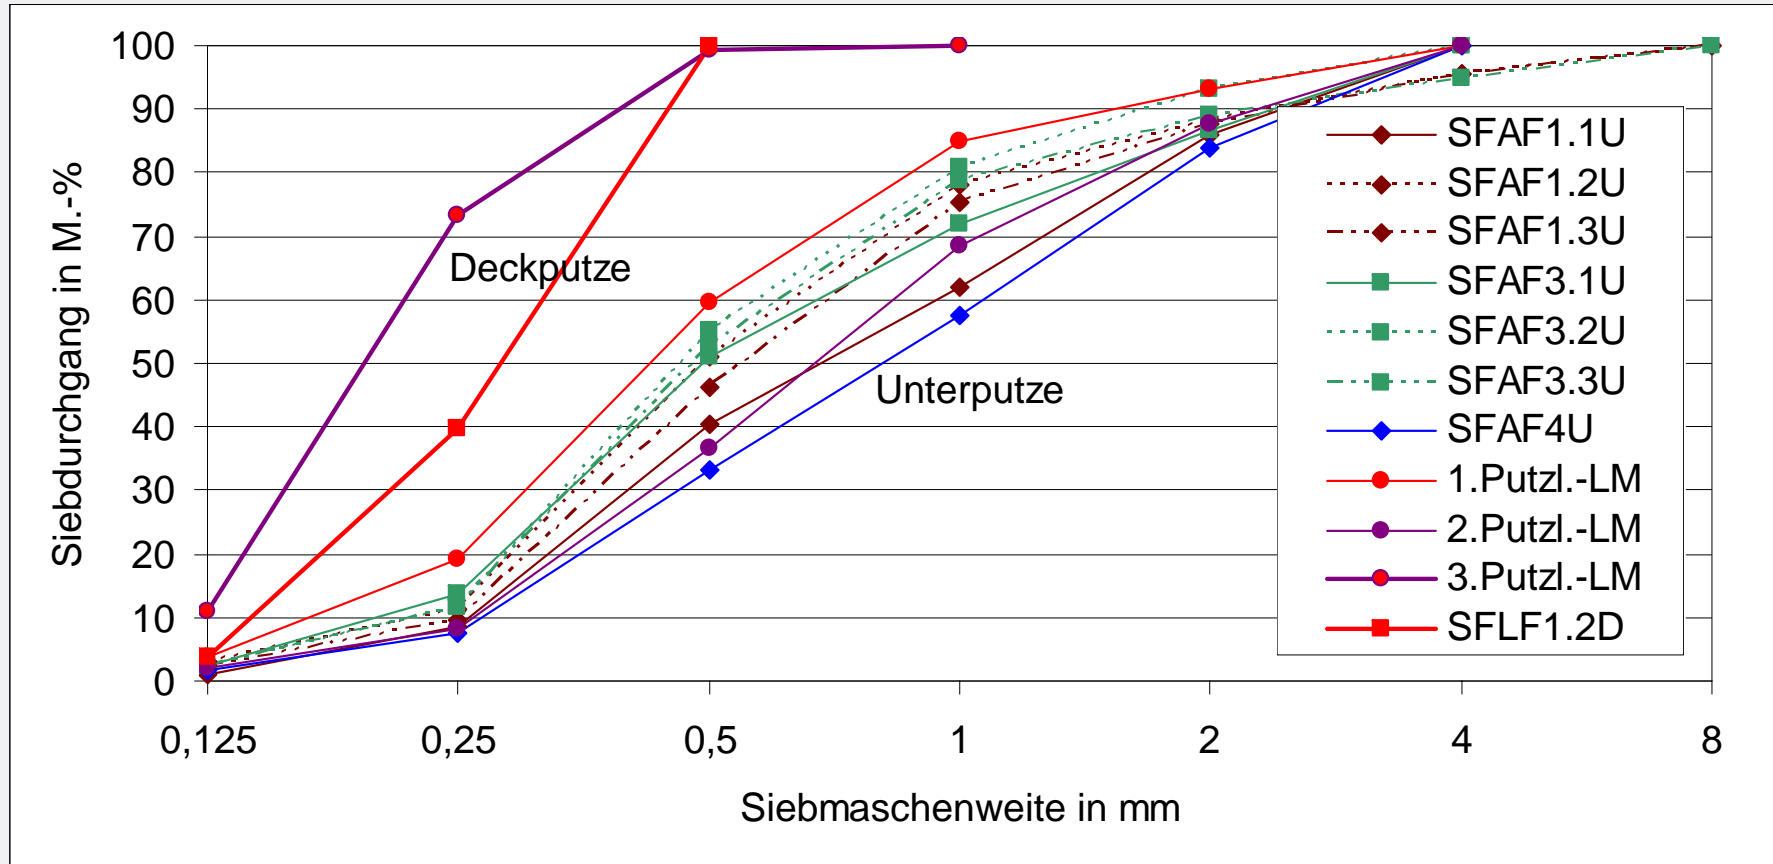
Kornverteilung in den Gesteinskörnungen in den Putzen

Körnung im Deckputz < 0,25: 7 bis 14 M.-%; günstig für Putz 10 bis 30 M.-%

- Deck- und Unterputze sind **Kalkmörtel**
- **Altputze** können als Unterputze vorkommen
- **Altputze** können **Gipsmörtel** oder **gipshaltige Mörtel** sein
- Gesteinskörnung in den **Deckputzen** ist **Quarzsand bis 0,5 mm Ø**
- Gesteinskörnungen in den **Unterputzen** sind **quarzreiche regionale Sande** mit Korngrößen **bis etwa 10 mm Ø**
- **Haare** sind im Unterputz **in ungleichmäßiger Verteilung** enthalten
- der **Deckputz** erreicht **Schichtdicken zwischen 3 und 5 mm**
- der **Unterputz** erreicht **Schichtdicken bis 5 cm**
- **Mängel in der Ausführungsqualität** der **Unterputze** sind zu erwarten
- **Ablösungen** von Putzschichten und innerhalb von Putzschichten

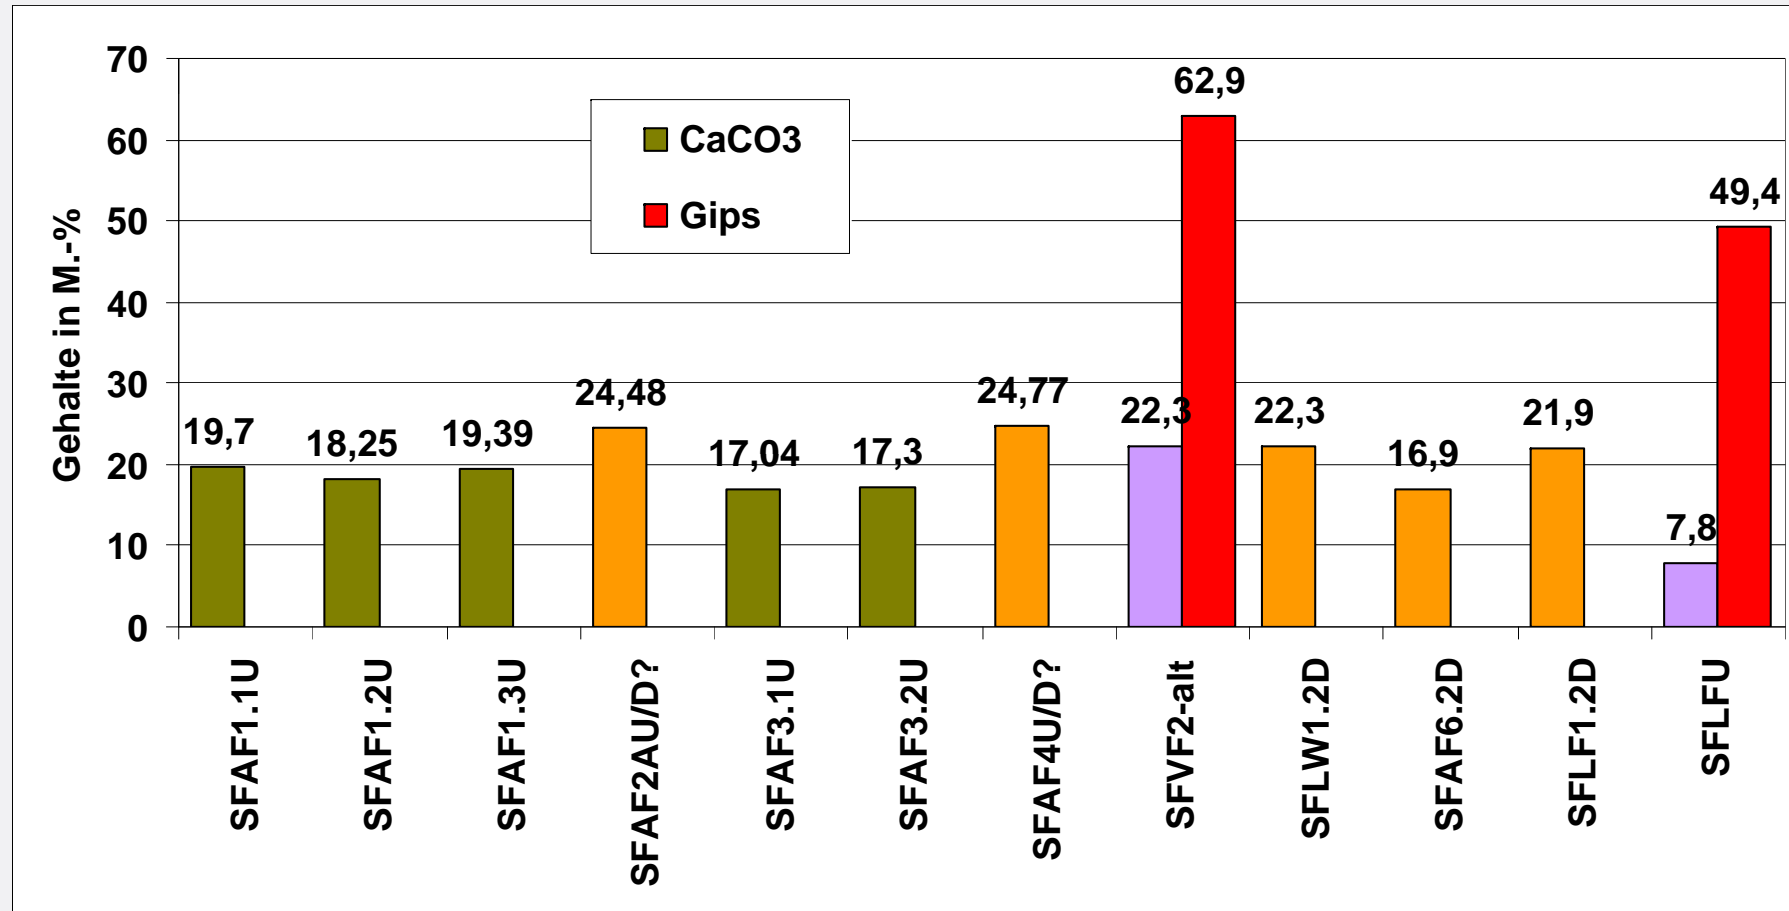
Bindemittelbestandteile in den Mörteln (Basis: DTA)

...-D = Deckputze, ...-U = Unterputze

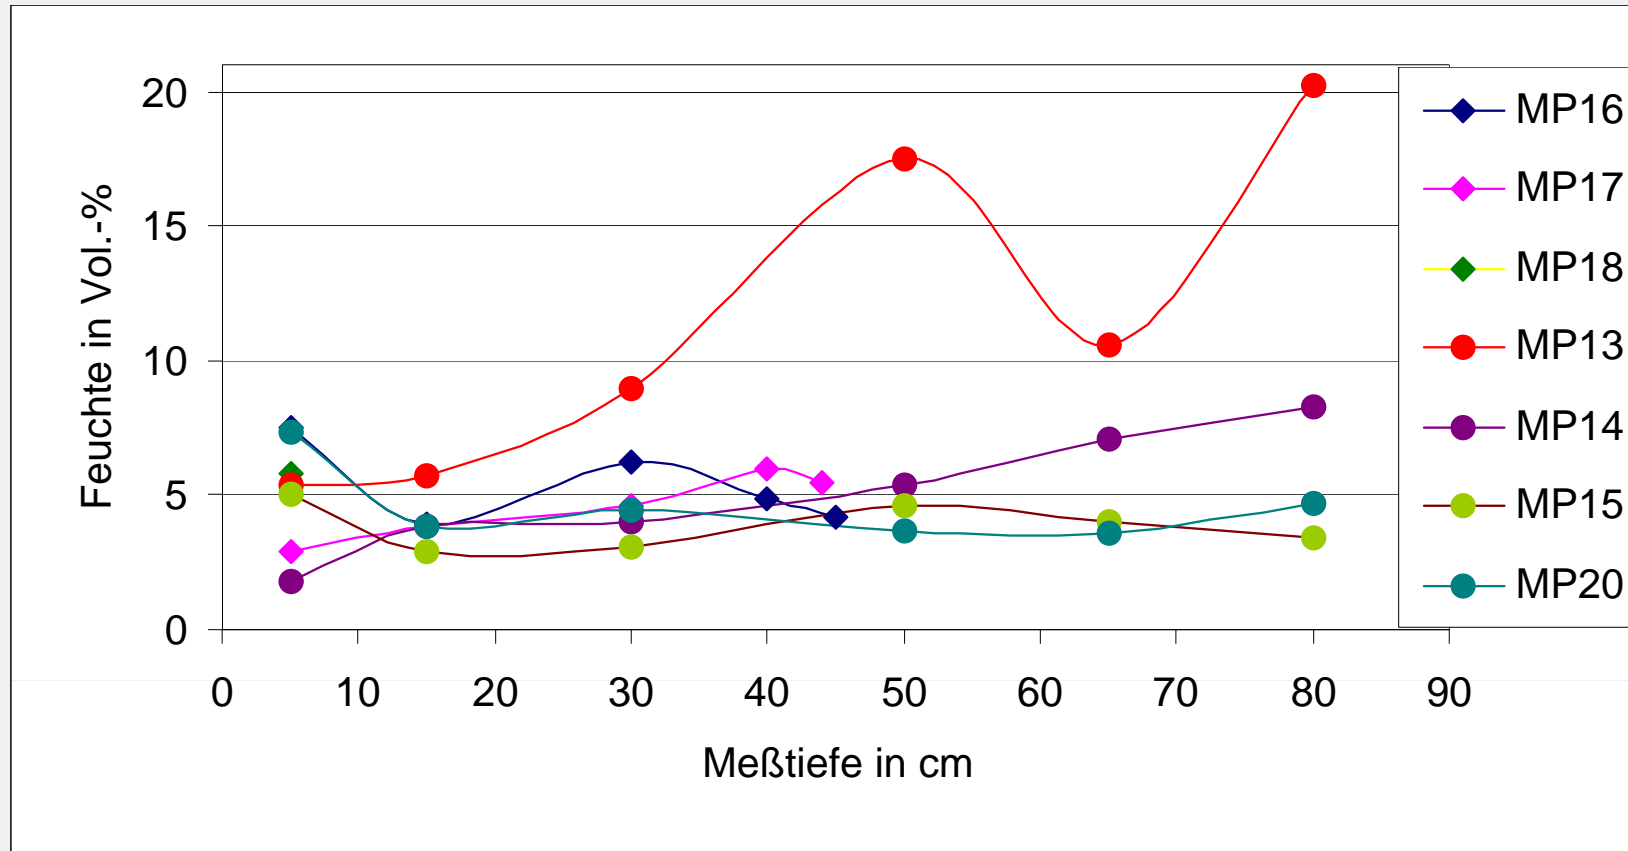
Feuchtebelastung im Palas – ca. 1992

[Quelle: Landmann, Ganß und Rönicke 1998]

Mauerwerksfeuchte **unterhalb** des **Ankunftsfreskos** in der Elisabeth-Galerie [**MP16** (0,55 m ü. OKF), **MP17** (0,35 m ü. OKF), **MP18** (0,55 m ü. OKF)] und im **Erdgeschoß** **unter dem Punkt MP16** [**MP13** (0,65 m ü. OKF), **MP14** (1,75 m ü. OKF), **MP15** (2,60 m ü. OKF) **MP20** (3,95 m ü. OKF)]

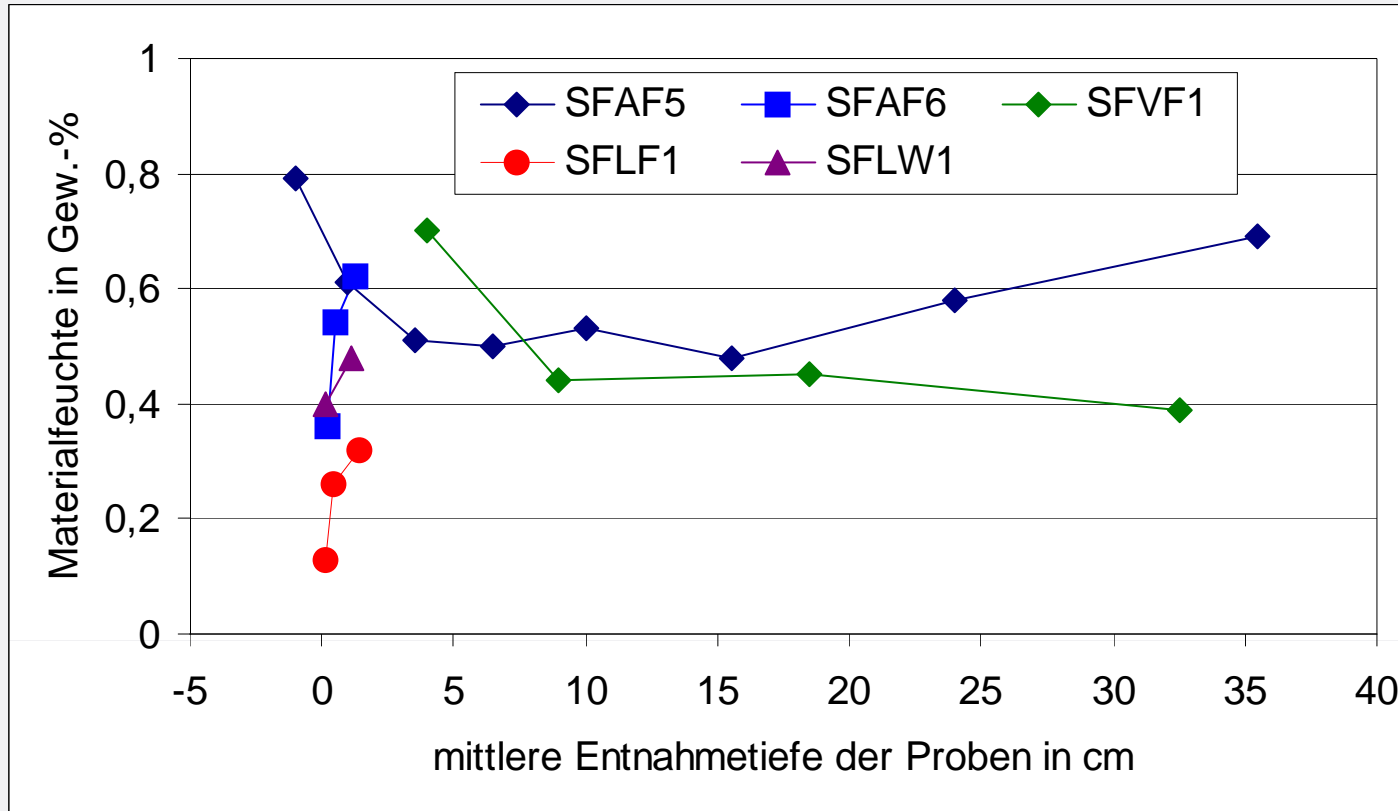
Feuchtebelastung – 2002 Ostwand Elisabethgalerie / Westwand Landgrafenzimmer

SFAF5 – „Ankunft“ – **0,75 m** ü. OKF; **SFAF6** – „Ankunft“ – **1,95 m** ü. OKF

SFVF1 – „Verabschiedung“ – **0,75 m** ü. OKF;

SFLF1 – „Grablegung“ – **0,05 m** unter der Decke

SFLW1 – „Löwe“ – unterhalb, **2,10 m** ü. OKF (**Tiefen ab Oberfläche Mauerwerk**)

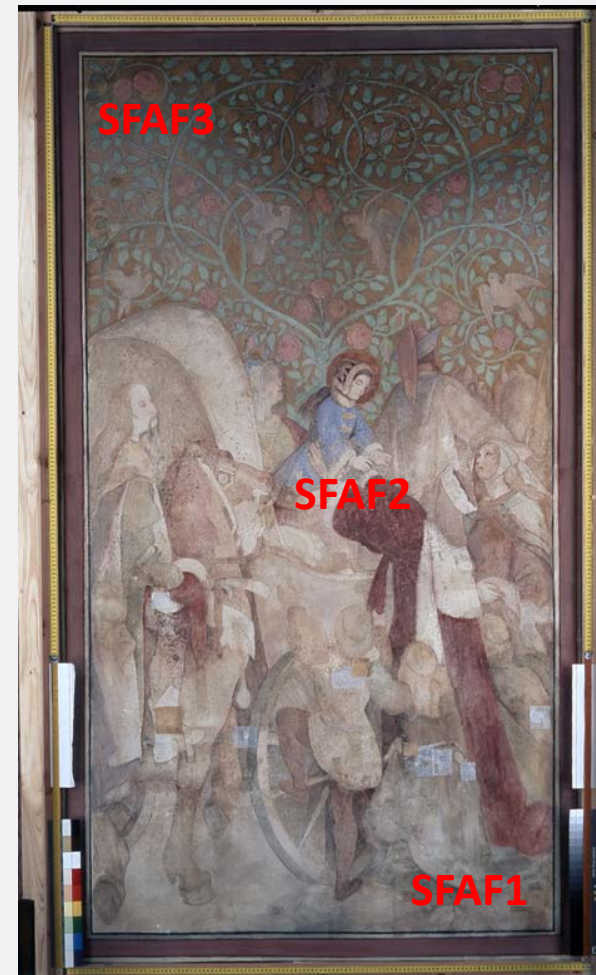
Salzbelastung – wasserlösliche An- und Kationen

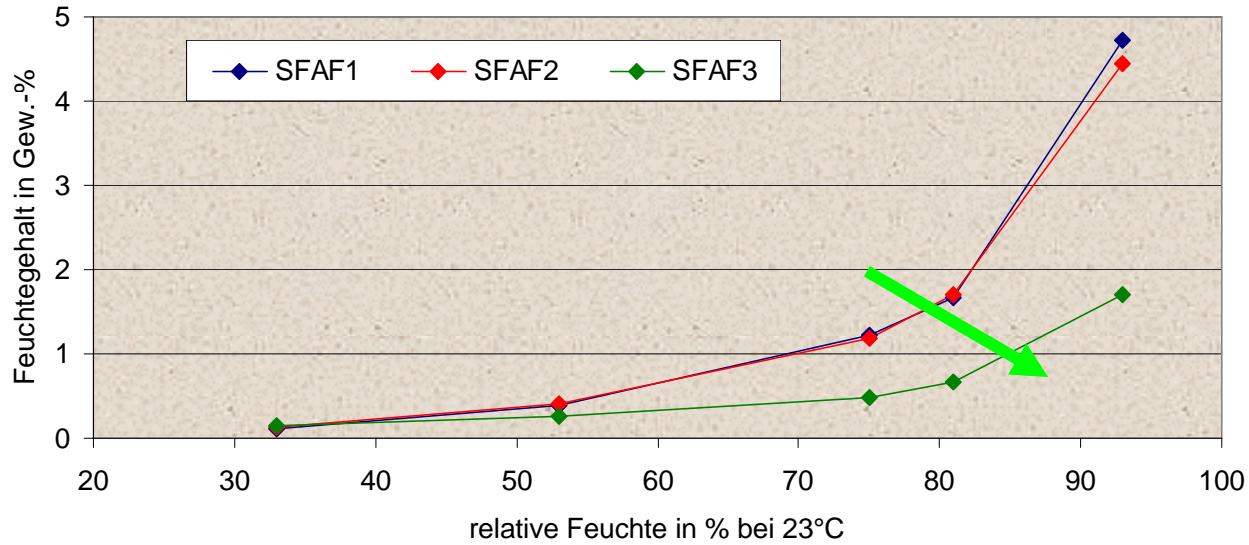
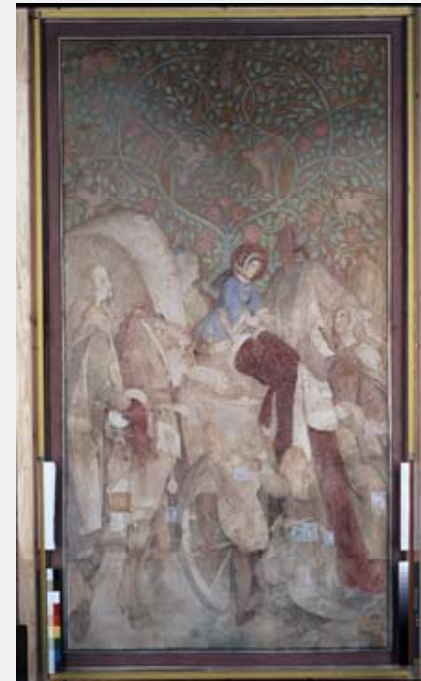
Sorptionsfeuchten - Unterputzproben - Schwindfresken

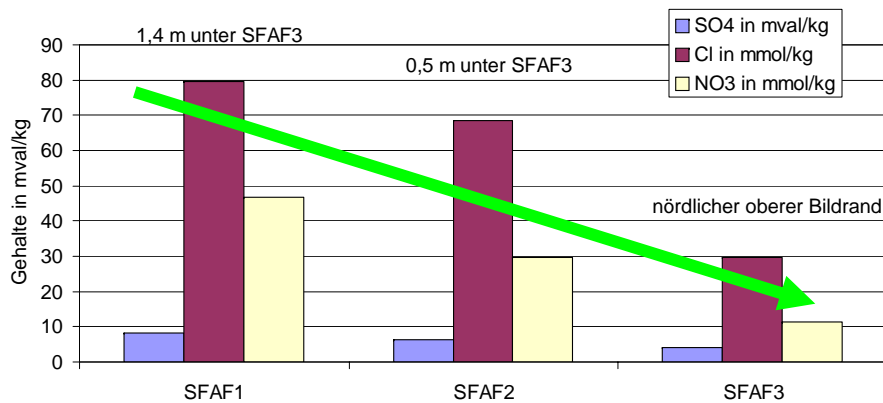
Mörtelproben - Unterputze - Elisabeth-Galerie - Ankunftsfresko

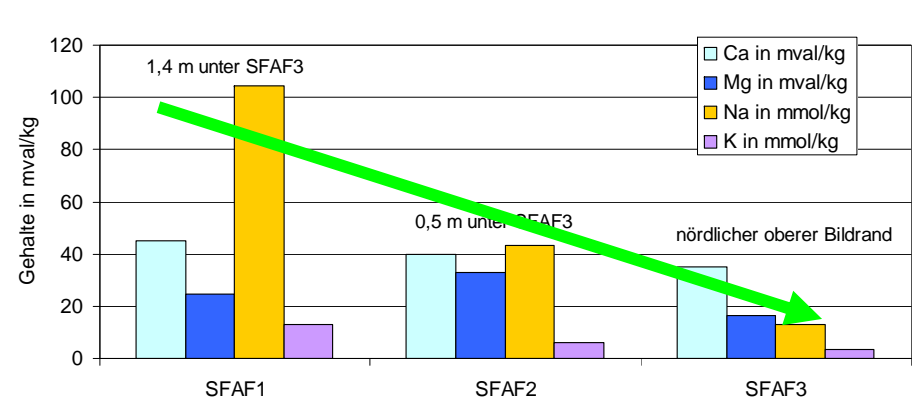
Mörtelproben - Unterputze - Elisabeth-Galerie - Ankunftsfresko

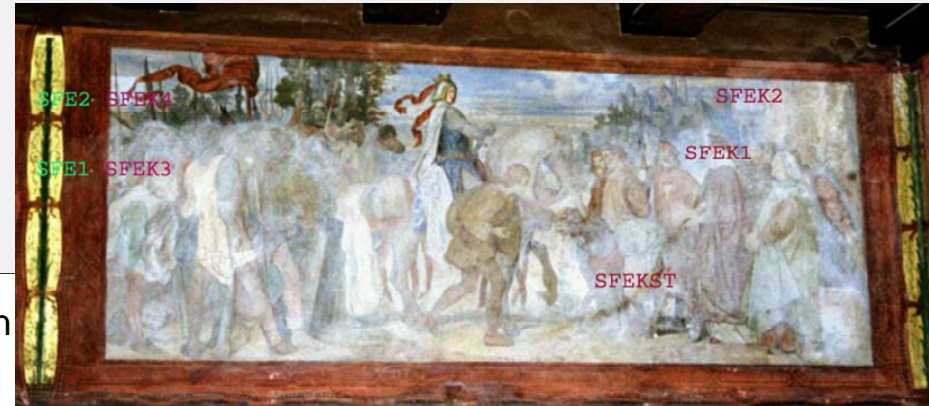
Sage vom Krämer und seinem Esel“)

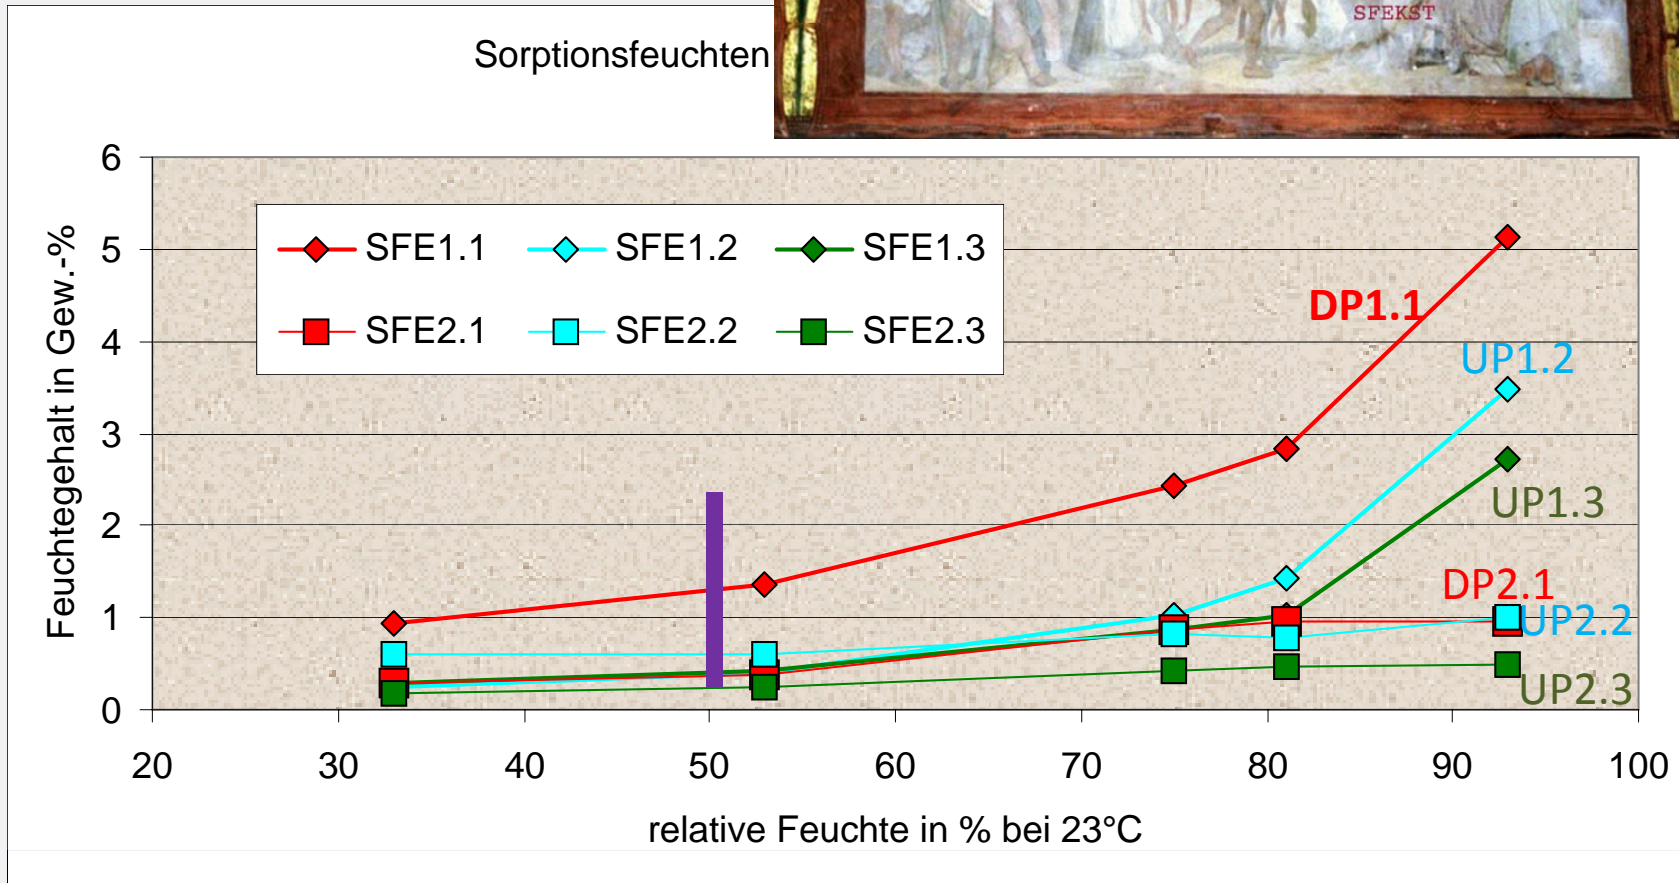
Sorptionsfeuchten

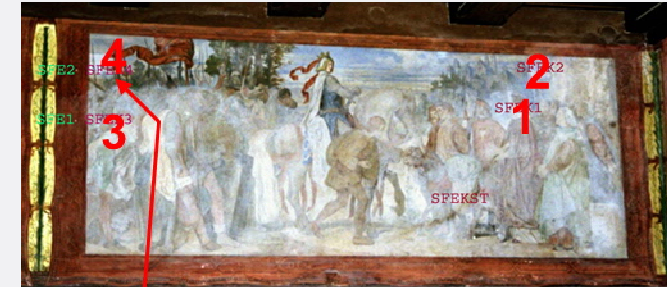
Erprobung der Kompressenentsalzung (Cellulose / Japanpapier) über 3 Zyklen an 4 Stellen des Freskos

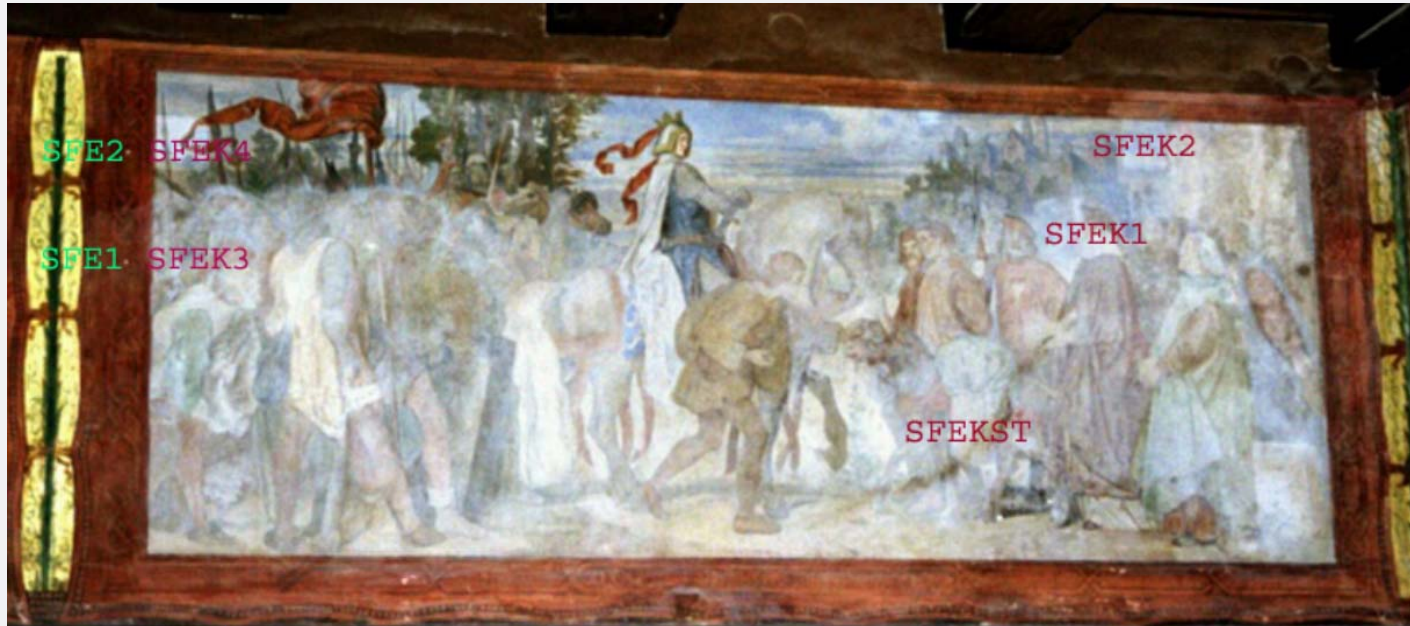
Verlängerung der Standzeiten zwischen den Anwendungen

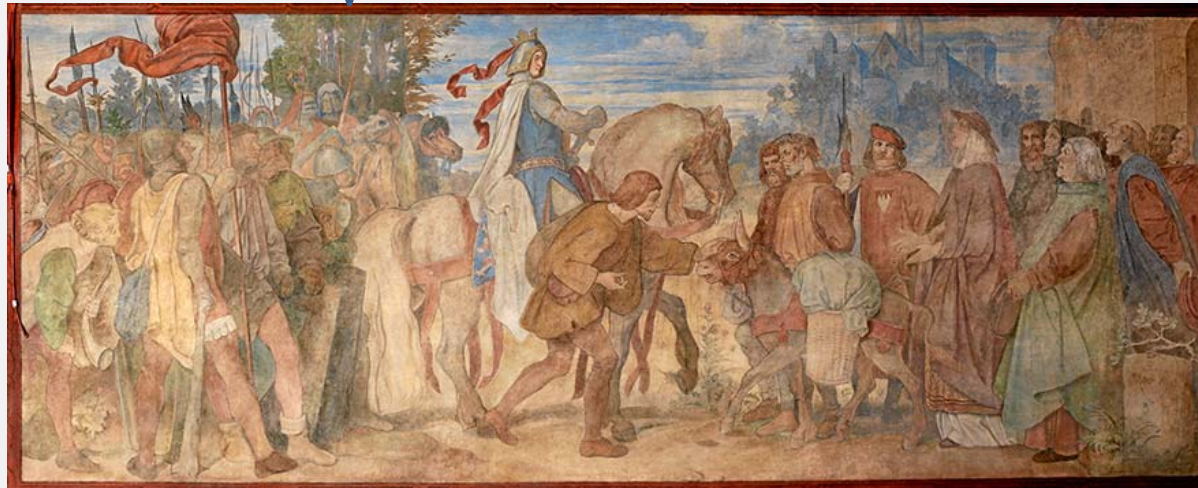
vor ▲ und nach ▼ der Restaurierung – keine Abnahme des Freskos!!!
