## DBU - Abschlussbericht

### Kirche St. Marien / Stendal

Aufgabenstellung: Modellhafte Anwendung einer auf den Untergrund Ziegel optimierten Entsalzungskompressse.

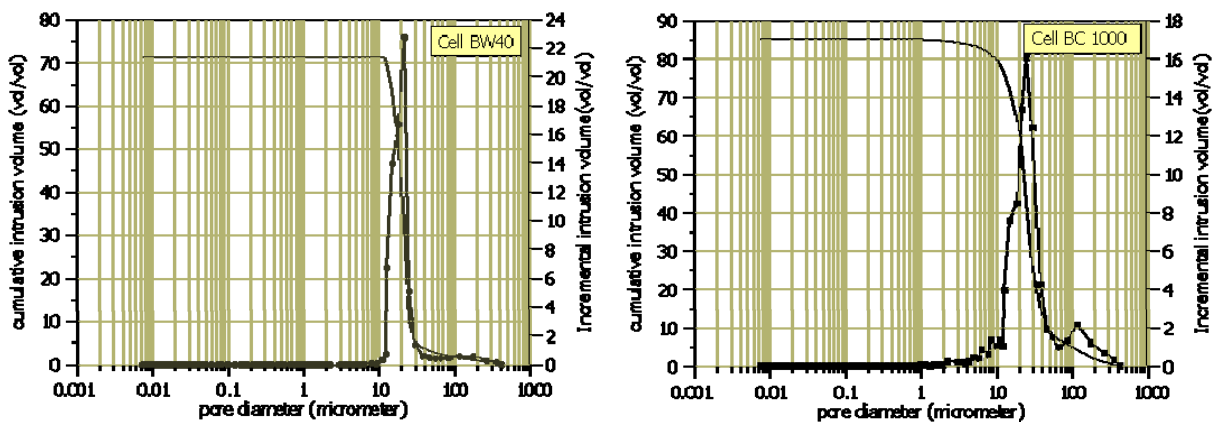
**Abb. 3:** Porenradienverteilung Cellulose (Buchenholz) – Komprese zweier Cellulosefaserlängen

Der auch als Buchenholzkompresse bekannte Kompressentypus zeigt ein Porenradienmaximum bei ca. 30 – 40 µm. Dieses Maximum zeigt sich auch bei unterschiedlichen Faserlängen konstant.

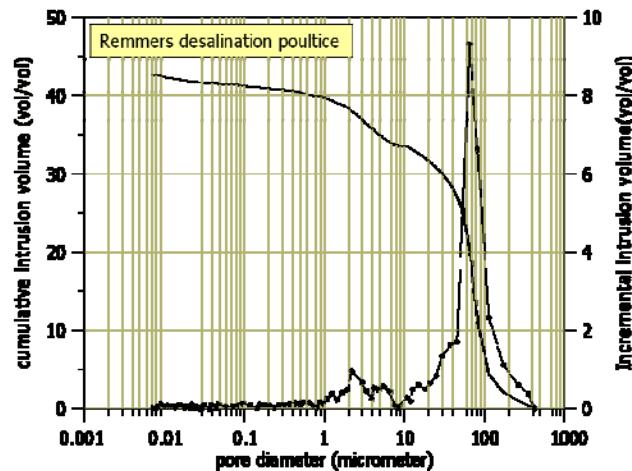
**Abb. 4:** Porenradienverteilung Sand – Bentonit – Cellulose Komprese

Dieser von Schuh & Ettl erstmalig 1992 beschriebene Kompressentypus war der bislang üblichste, wenn es um die großflächige Entsalzung insbesondere im Ziegel- / Steinbereich ging. Das Porenradienmaximum für diesen Kompressentypus ist für ca. 50 – 70  $\mu\text{m}$  anzugeben.

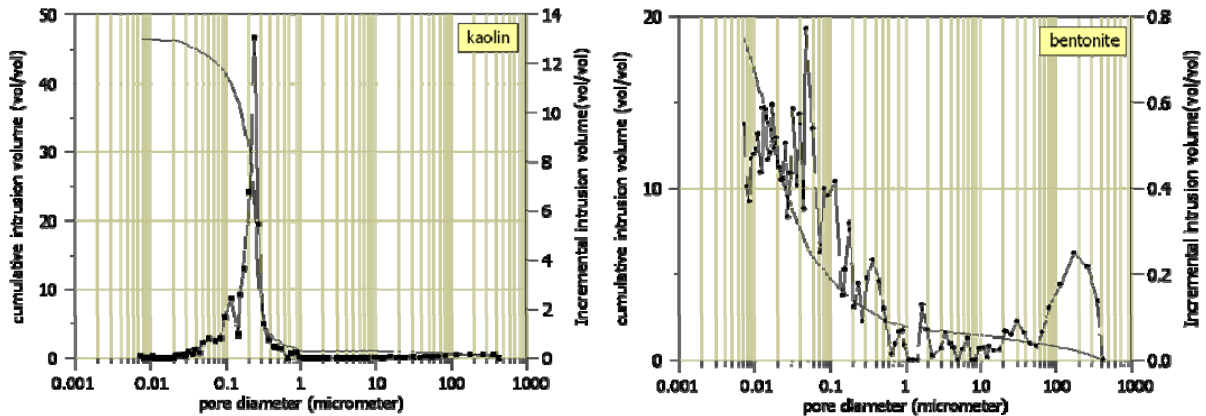
Abb. 5: Porenradienverteilung von Bentonit und Kaolin

Bentonit zeigt ein Porenspektrum primär im Bereich  $\leq 0,1 \mu\text{m}$  und ist damit für den Aufbau kapillaraktiv wirksamer Poren in einer Gesamtstruktur ungeeignet. Kaolin hingegen zeigt ein ausgeprägtes Maximum exakt im deutlich kapillaraktiven Bereich um  $0,2 \mu\text{m}$  und erscheint als zielgerichtet strukturgebendes Rezepturelement geeignet.

Schematisch wurden die in den Abb. 5 und 6 dargestellten Zusammenhänge von Lubelli EU-projektintern wie folgt dargestellt:

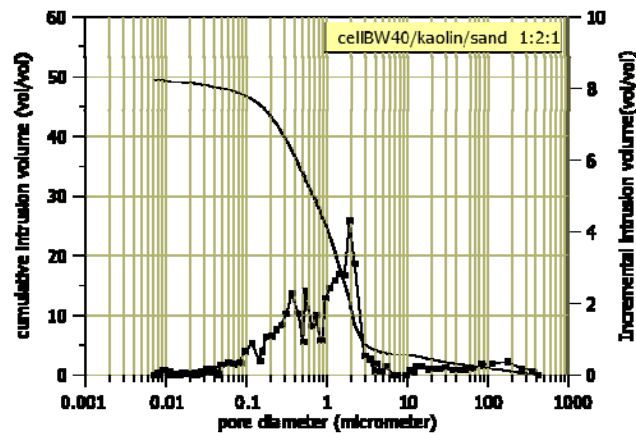
Eine entsprechend rezeptierte Komresse zeigt denn auch das gewünschte Ergebnis; der Anteil kapillaraktiver Poren im Bereich zwischen 0,1 und 10 µm ist sehr hoch.

**Abb. 10:** Porenradienverteilung einer Kaolin reichen Kompressenrezeptur mit hohem Eignungsgrad für feinporöse Untergründe

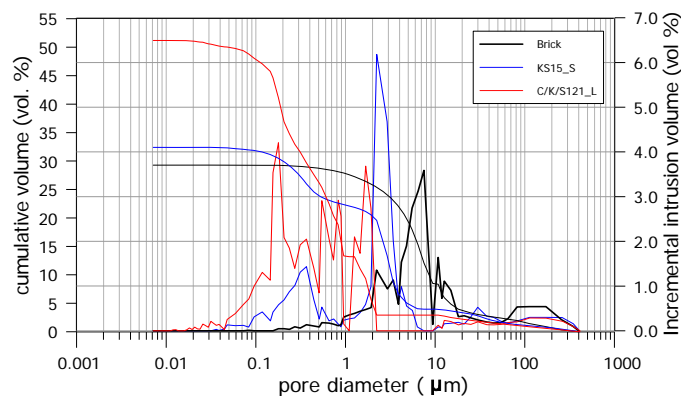
**Abb. 11:** Porenradienverteilung zweier kaolinreicher Kompressenrezepturen (blaue, rote Kurve) im Vergleich zum feinporösen Untergrund Ziegel (schwarze Kurve).

Die Relevanz der vorab dargestellten Grundsatzüberlegung für den Untergrund Ziegel und damit für das zur Bearbeitung anstehende Objekt Marienkirche zeigt die Abb. 11. In dieser Abbildung werden direkt die Porenräume von Ziegel und zweier kaolinreicher Kompressenrezepturen gegenübergestellt. Für beide dargestellten Rezepturen ist eine Kompatibilität zum Untergrund Ziegel gegeben.

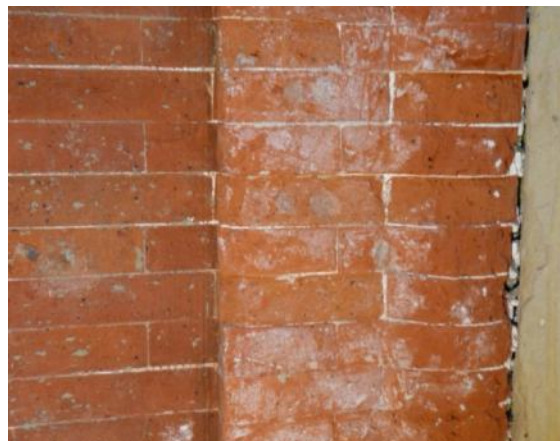
**Abb. 12:** Ziegeloberfläche nach Abnahme eines stark kaolinhaltigen Kompressentypus an dem Versuchsobjekt de Waag / Amsterdam

Warum nun ein auf diesem Grundlagenwissen aufbauendes DBU-Projekt? Die Begründung liegt in der Tatsache begründet, dass schon die noch im Rahmen des EU-Projektes durchgeführten Praxistests zwar die gewünschte grundsätzlich verbesserte Funktionstüchtigkeit einer zielgerichteten Rezeptureinstellung dokumentierten (höhere Leistungsfähigkeit des untergrundadaptierten Kompressentypus), gleichzeitig aber deutliche anwendungstechnische Schwierigkeiten sichtbar wurden. Abb. 12 zeigt eine Ziegeloberfläche nach Abnahme der Kaolinkompresse – deutlich sichtbar sind die im Porenraum befindlichen Rückstände des Kaolins. Für hochrangige Objekte wie z.B. die Marienkirche / Stendal ein nicht zu akzeptierender Sachverhalt.

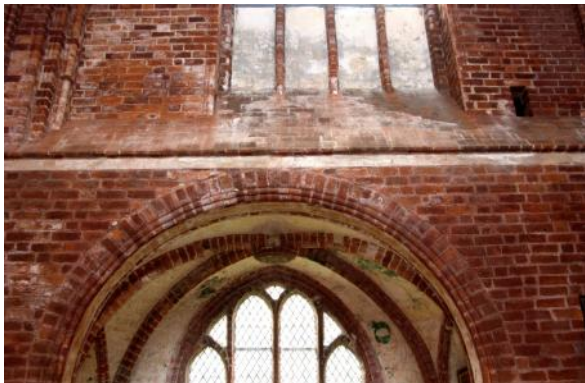
**Abb. 13:** Musterfläche der großflächige Kompressenanwendung

Es wurde eine grundsätzliche Zweiteilung in der Vorgehensweise vorgenommen; der Auftrag im Arbeitsbereich „Sohlbank“ (Abb. 13) erfolgte maschinell, der Arbeitsbereich „Gurtbögen“ (Abb. 14) hingegen händisch.

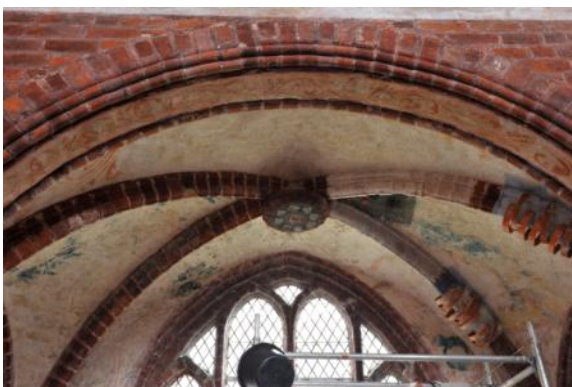
**Abb. 14:** Musterfläche der kleinflächigen Kompressenanwendung

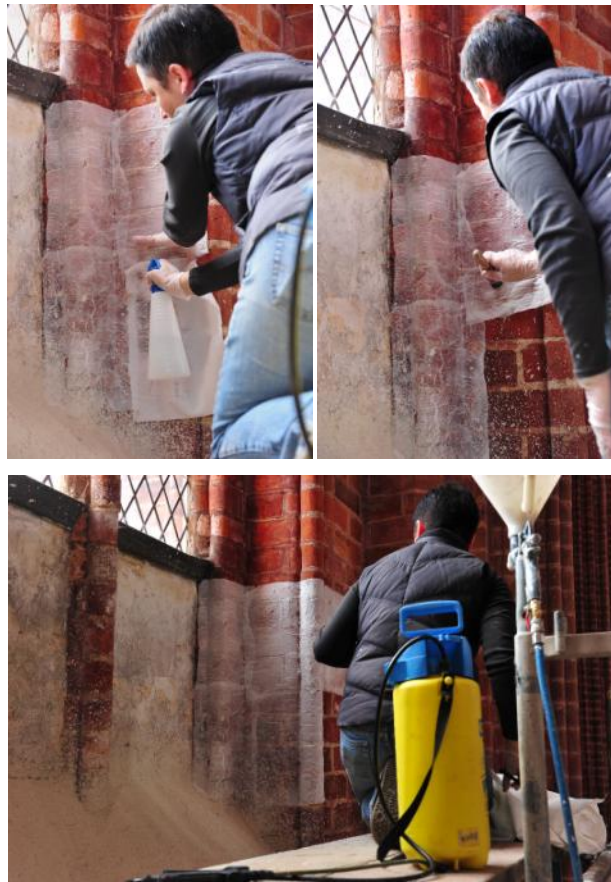
Abb. 14: Auftrag der Zellstoffkaschierung

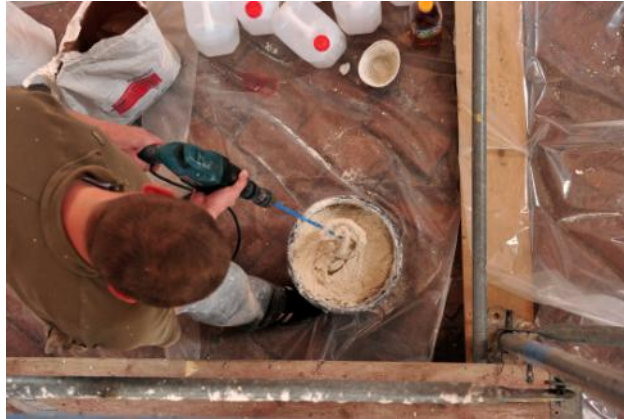
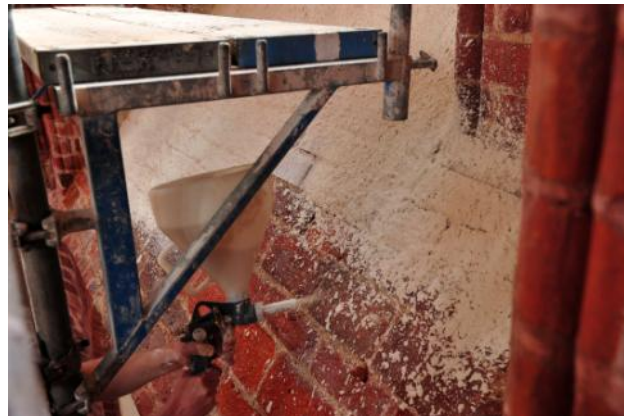
**Abb. 15:** Auftrag der Cellulosekompresse (von oben: Anmischen, maschineller Auftrag, Nahansicht Oberfläche der aufgetragenen Kompresse)

1. Abnahme loser Auflagerungen mit Hilfe eines Industriestaubsaugers (Vorreinigung).
2. Vornässen (stark schwankende Saugfähigkeit des Untergrundes; ca. 6 – 8 l / m<sup>2</sup>).
3. Partielle Applikation einer Kaschierung; durch diese Vorgehensweise wurde die grundsätzliche Notwendigkeit einer Kaschierung überprüft. Das zur Kaschierung aufgetragene Material muss im Austrocknungsprozess ein spannungsfreies Verhalten zeigen ( z.B.:Lagenzellstoff, 40 x 60 cm, zweilagig; Fa. Lohmann & Rauscher - Abb. 14).
4. Auftrag der vorgemischten Kompressen mit Hilfe einer Trichterpistole (Abb. 15).

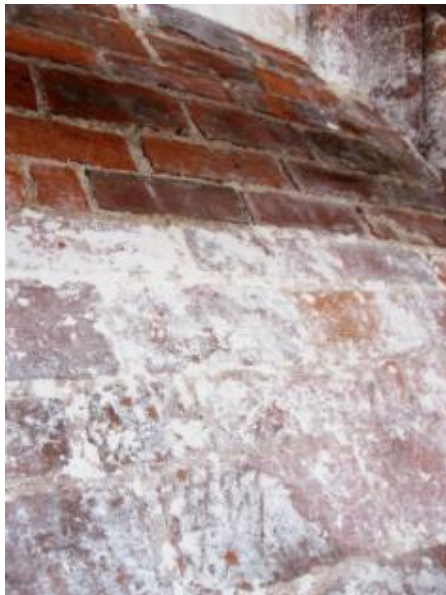
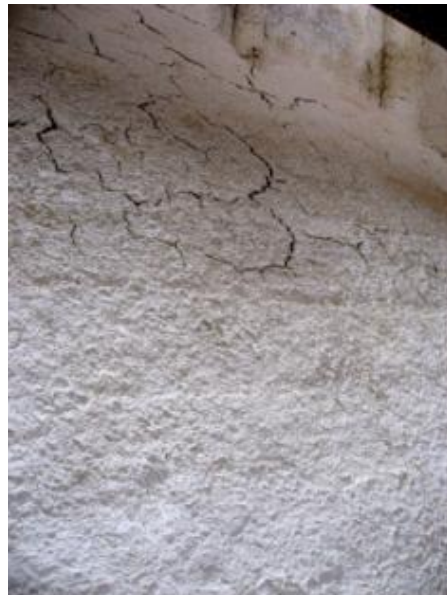
**Abb. 16:** Auswirkung der Kaschierung (obere Hälfte der Musterfläche) auf den Kompressenauftrag (links nach Kompressenabnahme) – die Kaschierung bewirkt die Möglichkeit einer rückstandslosen Entfernung vom Untergrund bei gleichzeitig schlechterem Kontakt zum Untergrund

1. die Komresse war überwiegend trocken, in stark gelblich verfärbten Bereichen (eingelagerte Salze?) war sie partiell leicht "klamm".
2. in den Bereichen mit Kaschierung hatte die Komresse nur noch teilweise Haftung zum Untergrund, die Spannung der Kaschierung hat zum Ablösen und Einreißen der Komresse geführt (allerdings waren auch hier große Bereiche gelblich verfärbt, sodass aus meiner Sicht temporärer Kontakt der Komresse zum Untergrund vorlag - aber vermutlich nicht so effektiv ist, wie ohne Kaschierung).

3. im vertikalen Bereich der Kaschierung am Gewände war die Komresse teilweise herunter geklappt.
4. mit Kaschierung gibt es nach der Abnahme keinerlei Rückstände der Komresse.

5. die Bereiche ohne Kaschierung waren komplett rißfrei und hatten einen sehr guten Kontakt zum Ziegel, die Komresse ließ sich aber gut mit einem Spatel/Spachtel abnehmen (Nachreinigung mit Bürste und Staubsauger).

Die in der Auflistung getroffenen Aussagen sind im Bild wie folgt zu dokumentieren (Abb. 16):

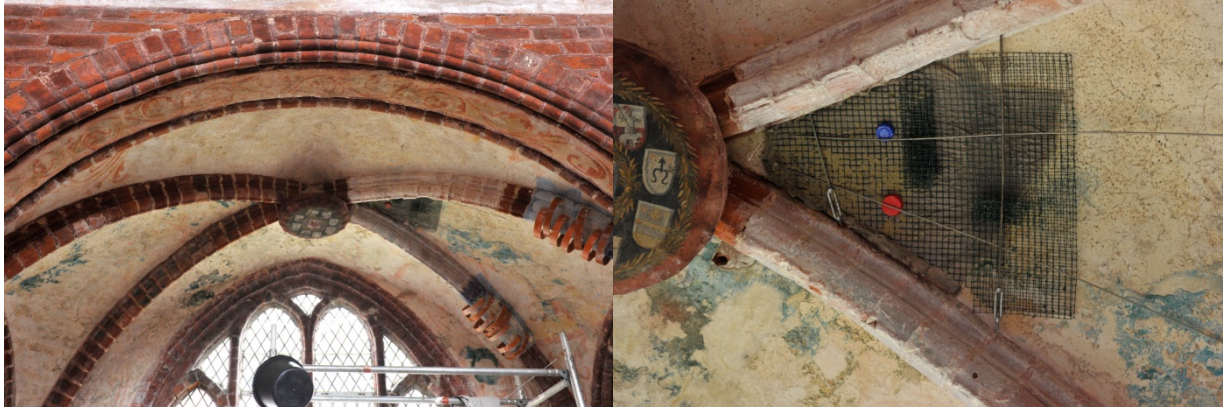
**Abb. 17:** Kompressenauftrag mit/ohne haftungsunterstützender Hilfskonstruktion

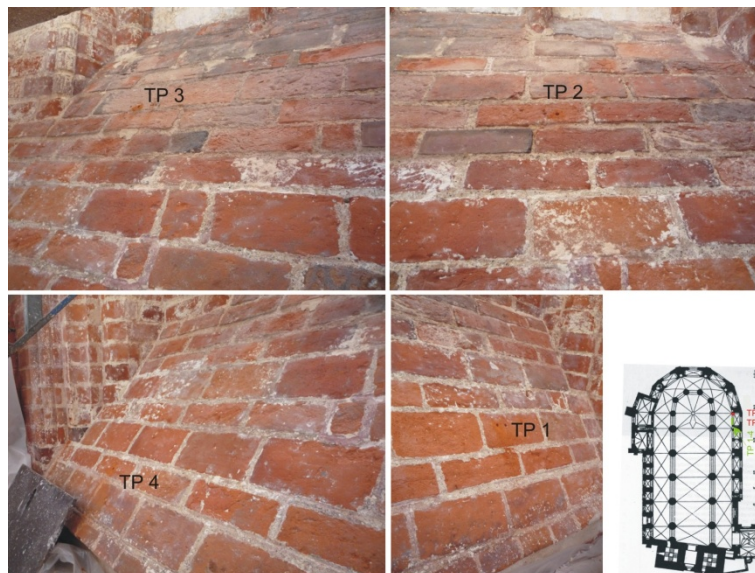
Abb. 19: Position der Tiefenprofile TP 1-TP 4, Südwand des Kirchenschiffes, Sohlbank oberhalb der Seitenkapelle

Bereich Sohlbank: TP 1 – 6

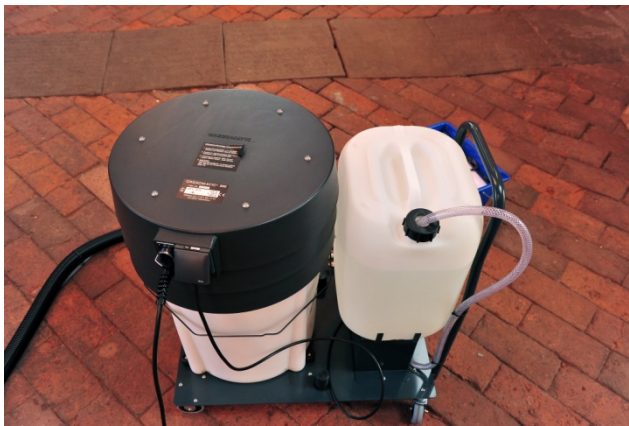
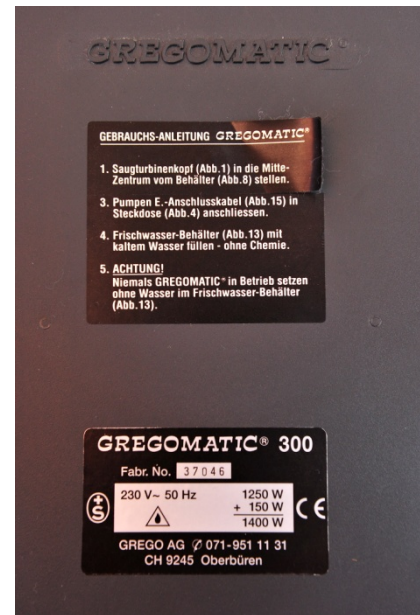
Abb. 22: Geräteüberblick - *Gregomatic*<sup>®</sup>

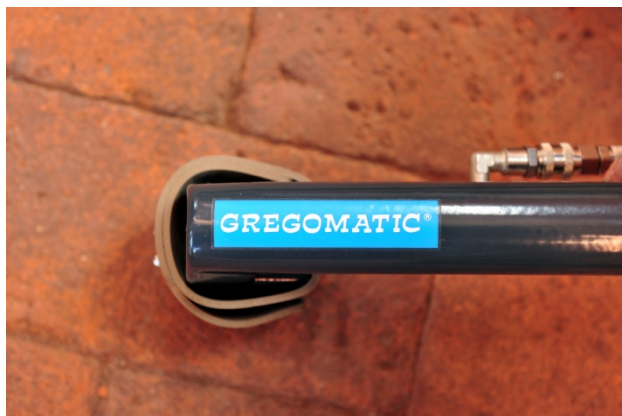
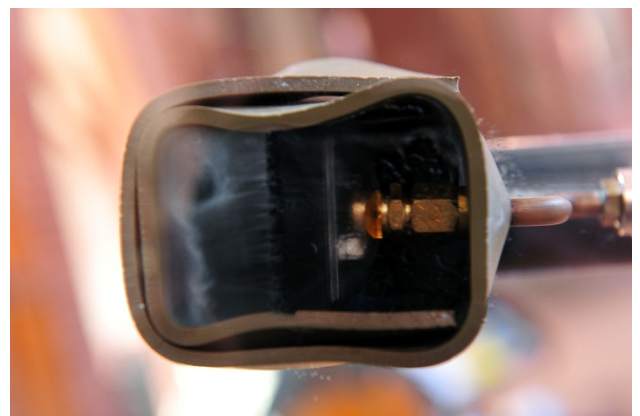
Abb. 23: Düsenaufbau (4 cm Düse) – linke Abb.: Grundsätzlicher Aufbau mit Dichtlippe, Fluidzufuhr und Absaugung – rechte Abb. Funktionsweise, demonstriert auf einer Glasscheibe.

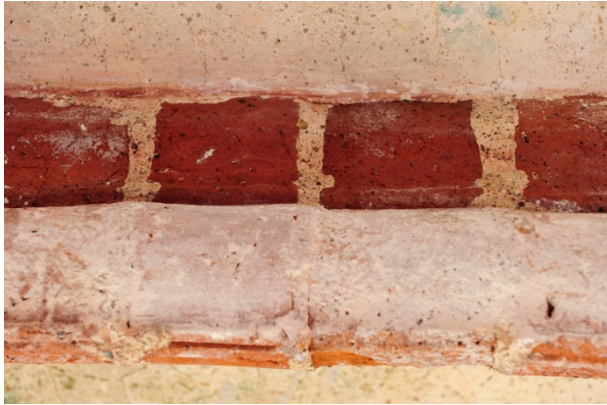
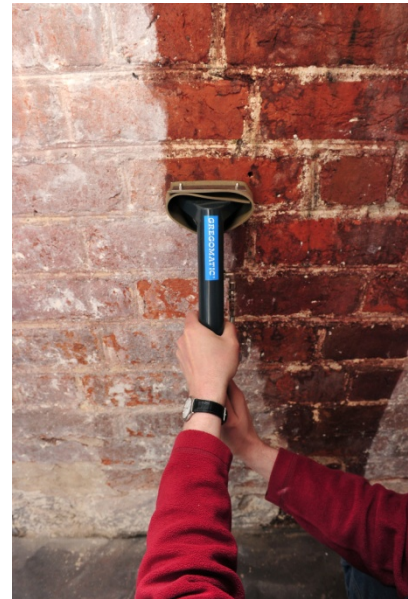
**Abb. 24:** Dokumentation des erzielbaren Reinigungsgrades - linke Abb.: Beispiel eines partiell gereinigten Gurtbogens – rechte Abb: Einsatz der 13 cm Breitdüse mit Dokumentation des Reinigungserfolges

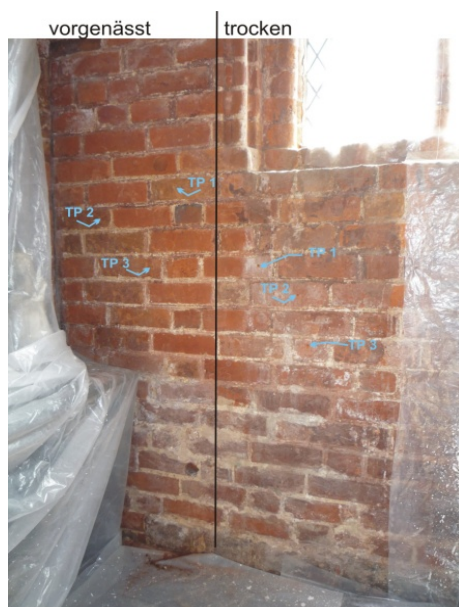
**Abb. 25:** Lage der entnommenen Tiefenprofile

Zur Klärung der Frage, inwieweit die Anwendung des für Reinigungsaufgaben konstruierten „Gregomaten“ auf Grund seiner „Untergrundfunktion“ (Saugfunktion) auch für Salzminderungsaufgaben herangezogen werden kann, wurden dementsprechende Musterflächen ausgewählt bzw. vorbereitet. Vorbereitet heißt in diesem Fall, dass die Hälfte der Probestfläche einen Tag vor Durchführung des Salzminderungsversuches mit entionisiertem Wasser vorgehäst wurde, um eine zusätzliche Mobilisierung der Salzionen anzuregen. Somit werden in den nachfolgenden Tabellen vorgehästete Flächen (Kürzel: vg) vor der Behandlung trockenen Flächen gegenüber gestellt (Kürzel: t)
