Salze im Kulturgut – Herausforderung für Forschung und Praxis

Erfassung und Vermeidung klimarelevanter Sorptions- und

Hydratationswechsel bauschädlicher Salzgemische

am Beispiel des Musensaals im Augsburger Fuggerhaus

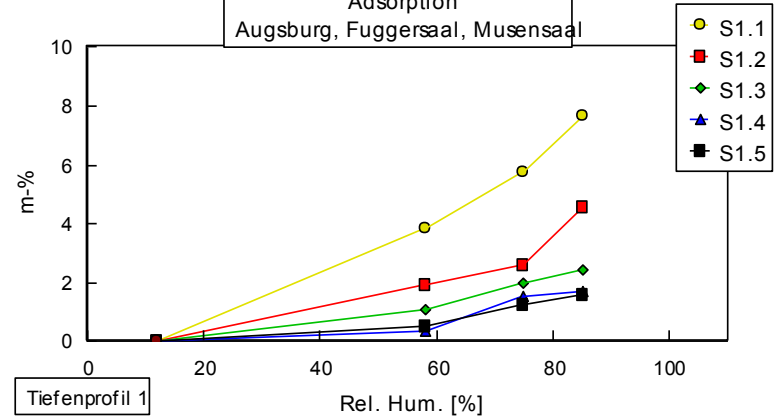
Isotherme

Adsorption
Augsburg, Fuggersaal, Musensaal

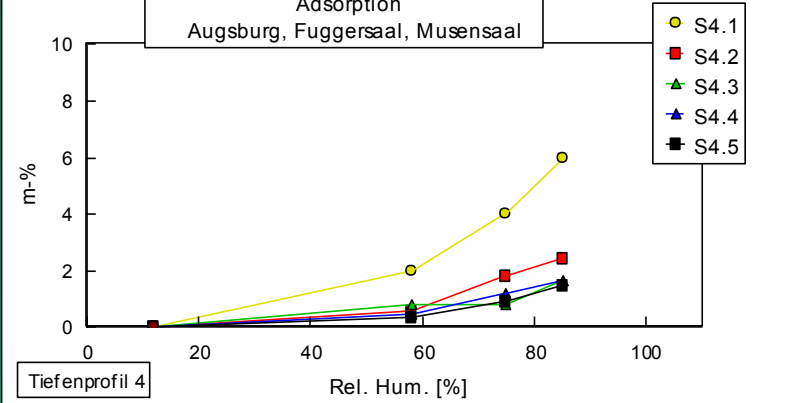
Isotherme

Adsorption
Augsburg, Fuggersaal, Musensaal

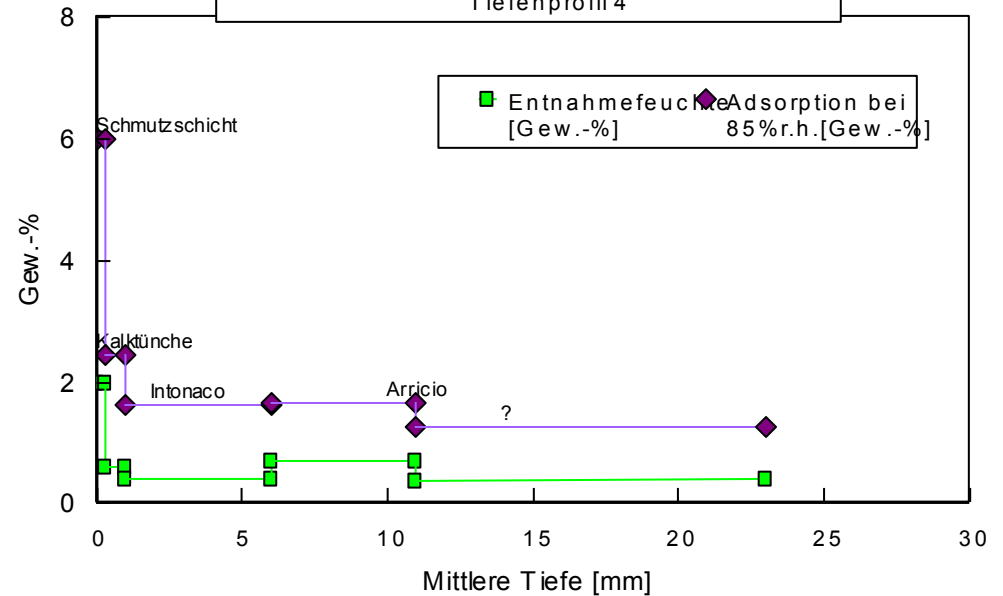
Entnahmefeuchte
Augsburg, Fuggerhaus, Musensaal
Tiefenprofil 4

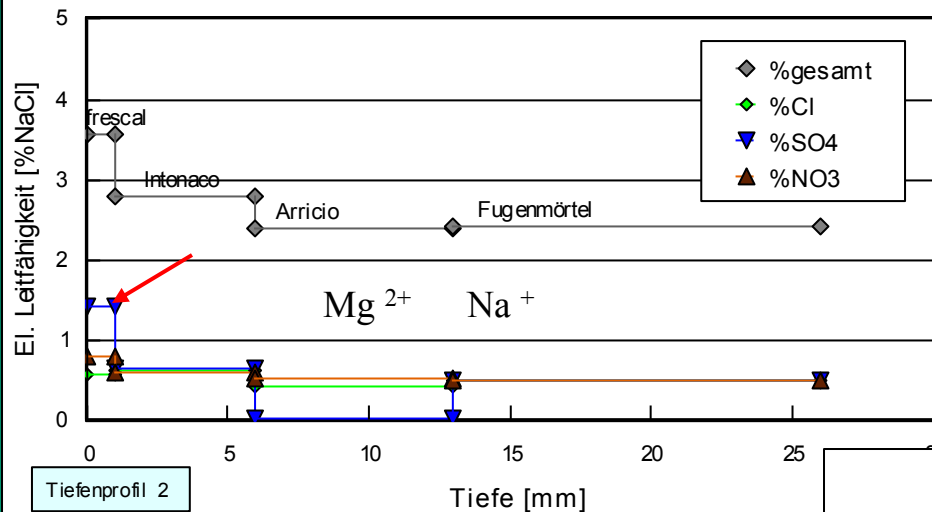
Salzbelastung aus el. Leitfähigkeit
Augsburg, Fuggerhaus, Musensaal
06.07.2009

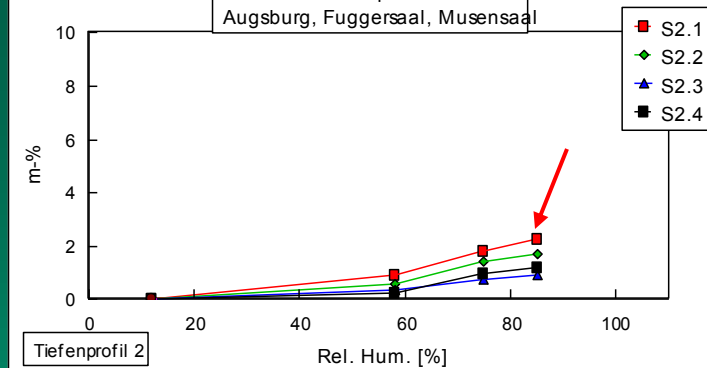
Isotherme
Adsorption
Augsburg, Fuggersaal, Musensaal

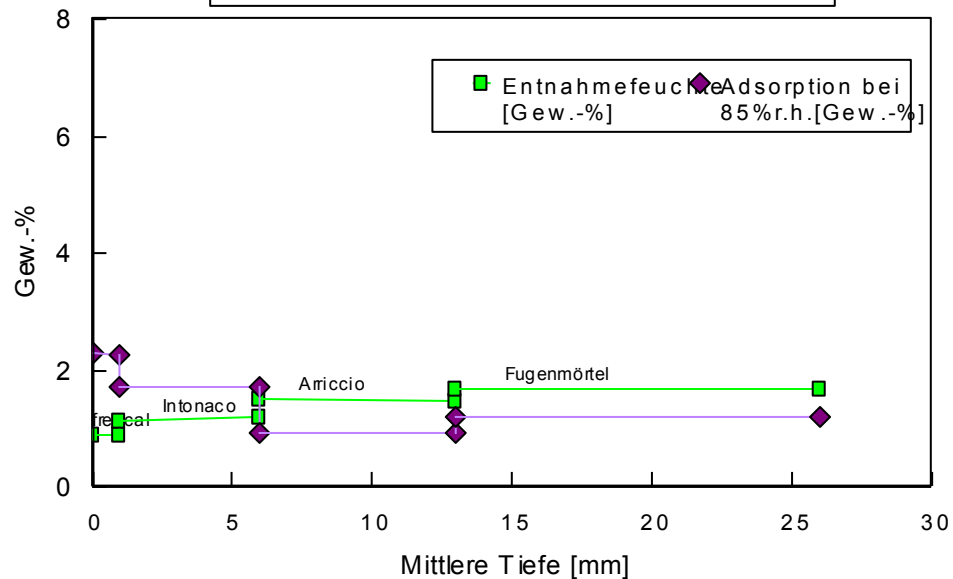
Entnahmefeuchte
Augsburg, Fuggerhaus, Musensaal
Tiefenprofil 2

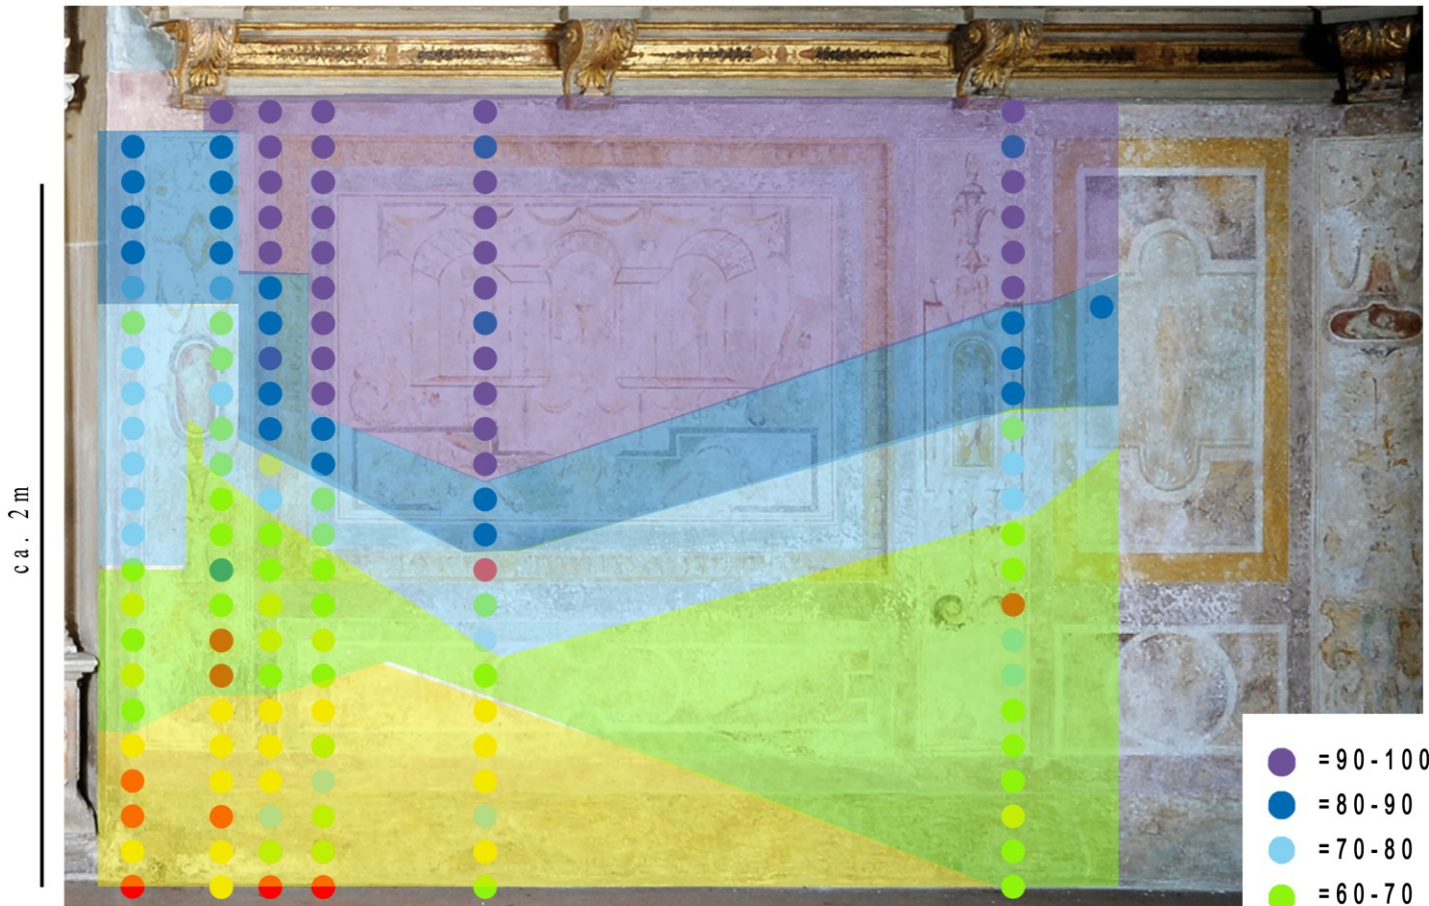
Augsburg, Fuggerhaus, Musensaal
 3/2010
 Feuchtemessung mittels GANN-Hydromette

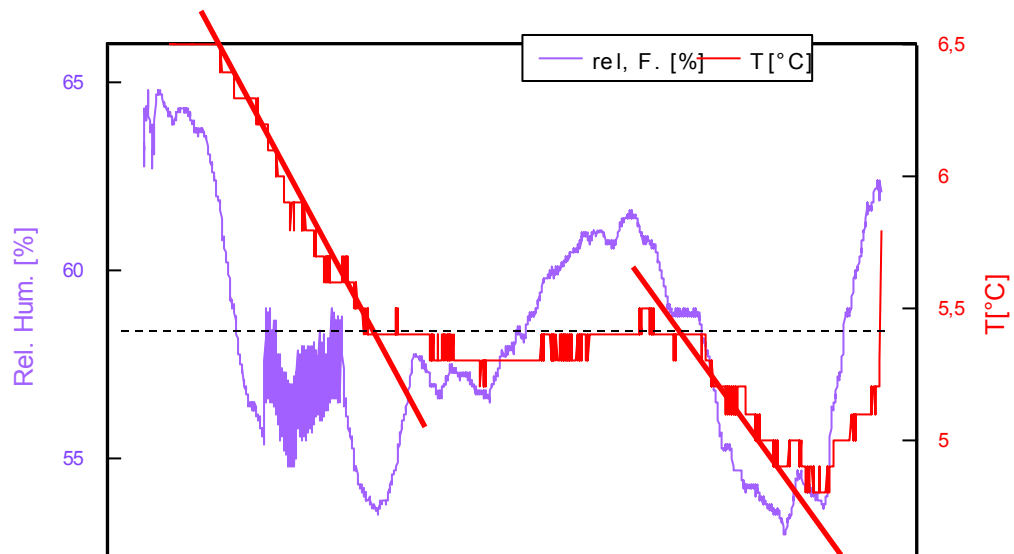
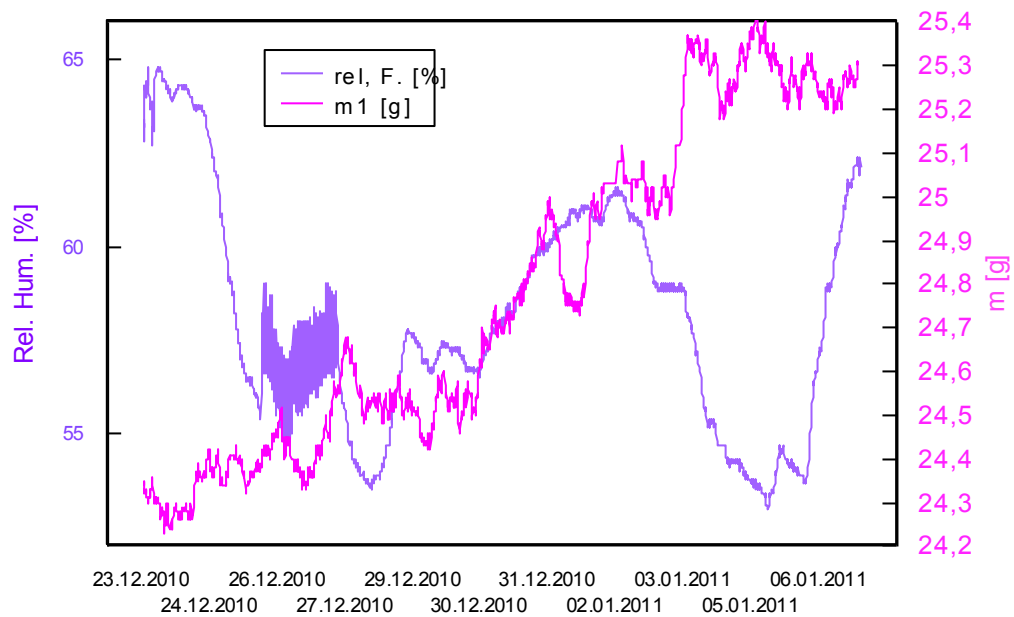
Für $T > 5^{\circ}\text{C}$: nur längerfristiges Ansteigen der Relativfeuchte auf $> 70\%$ bewirkt eine deutliche Feuchteaufnahme der Wand

Trocknung benötigt erheblich längere Zeiträume (Verzögerung)

Im Feuchteintervall zwischen 50% und 70% r.h. bewirken auch deutliche Schwankungen von Temperatur u./o. Relativfeuchte keine Masseänderung → Stabilität

Bei deutlichen Temperaturstürzen auf $T < 5^{\circ}\text{C}$ kommt es zu deutlicher und rascher Feuchteeinlagerung in den Putz

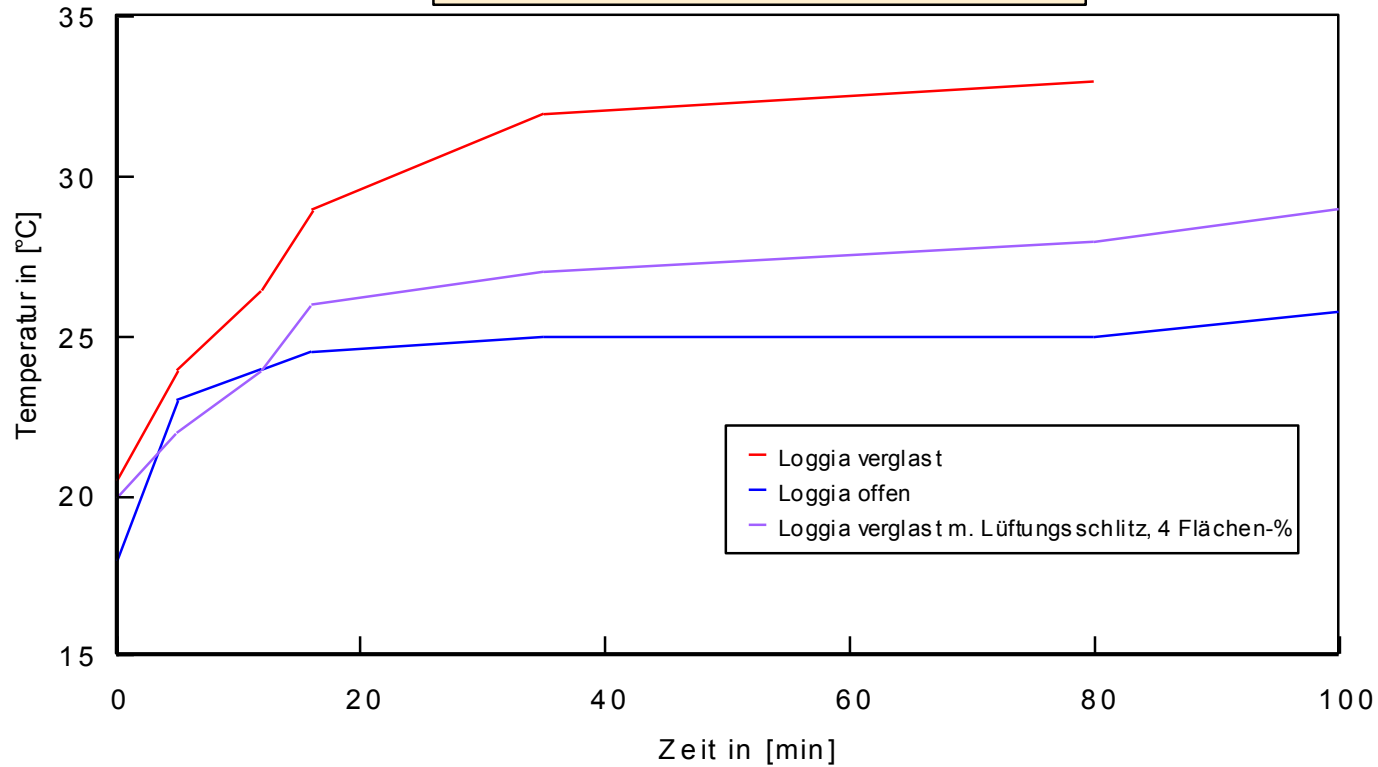
Temperatur-Zeit-Diagramm
Augsburg, Fuggerhaus, Badstuben, Loggia
Glasscheibe 16 mm
