Klimastabilisierung und Salzreduzierung in der Krypta von St. Maria im Kapitol in Köln

St. Maria im Kapitol, Köln - 2010

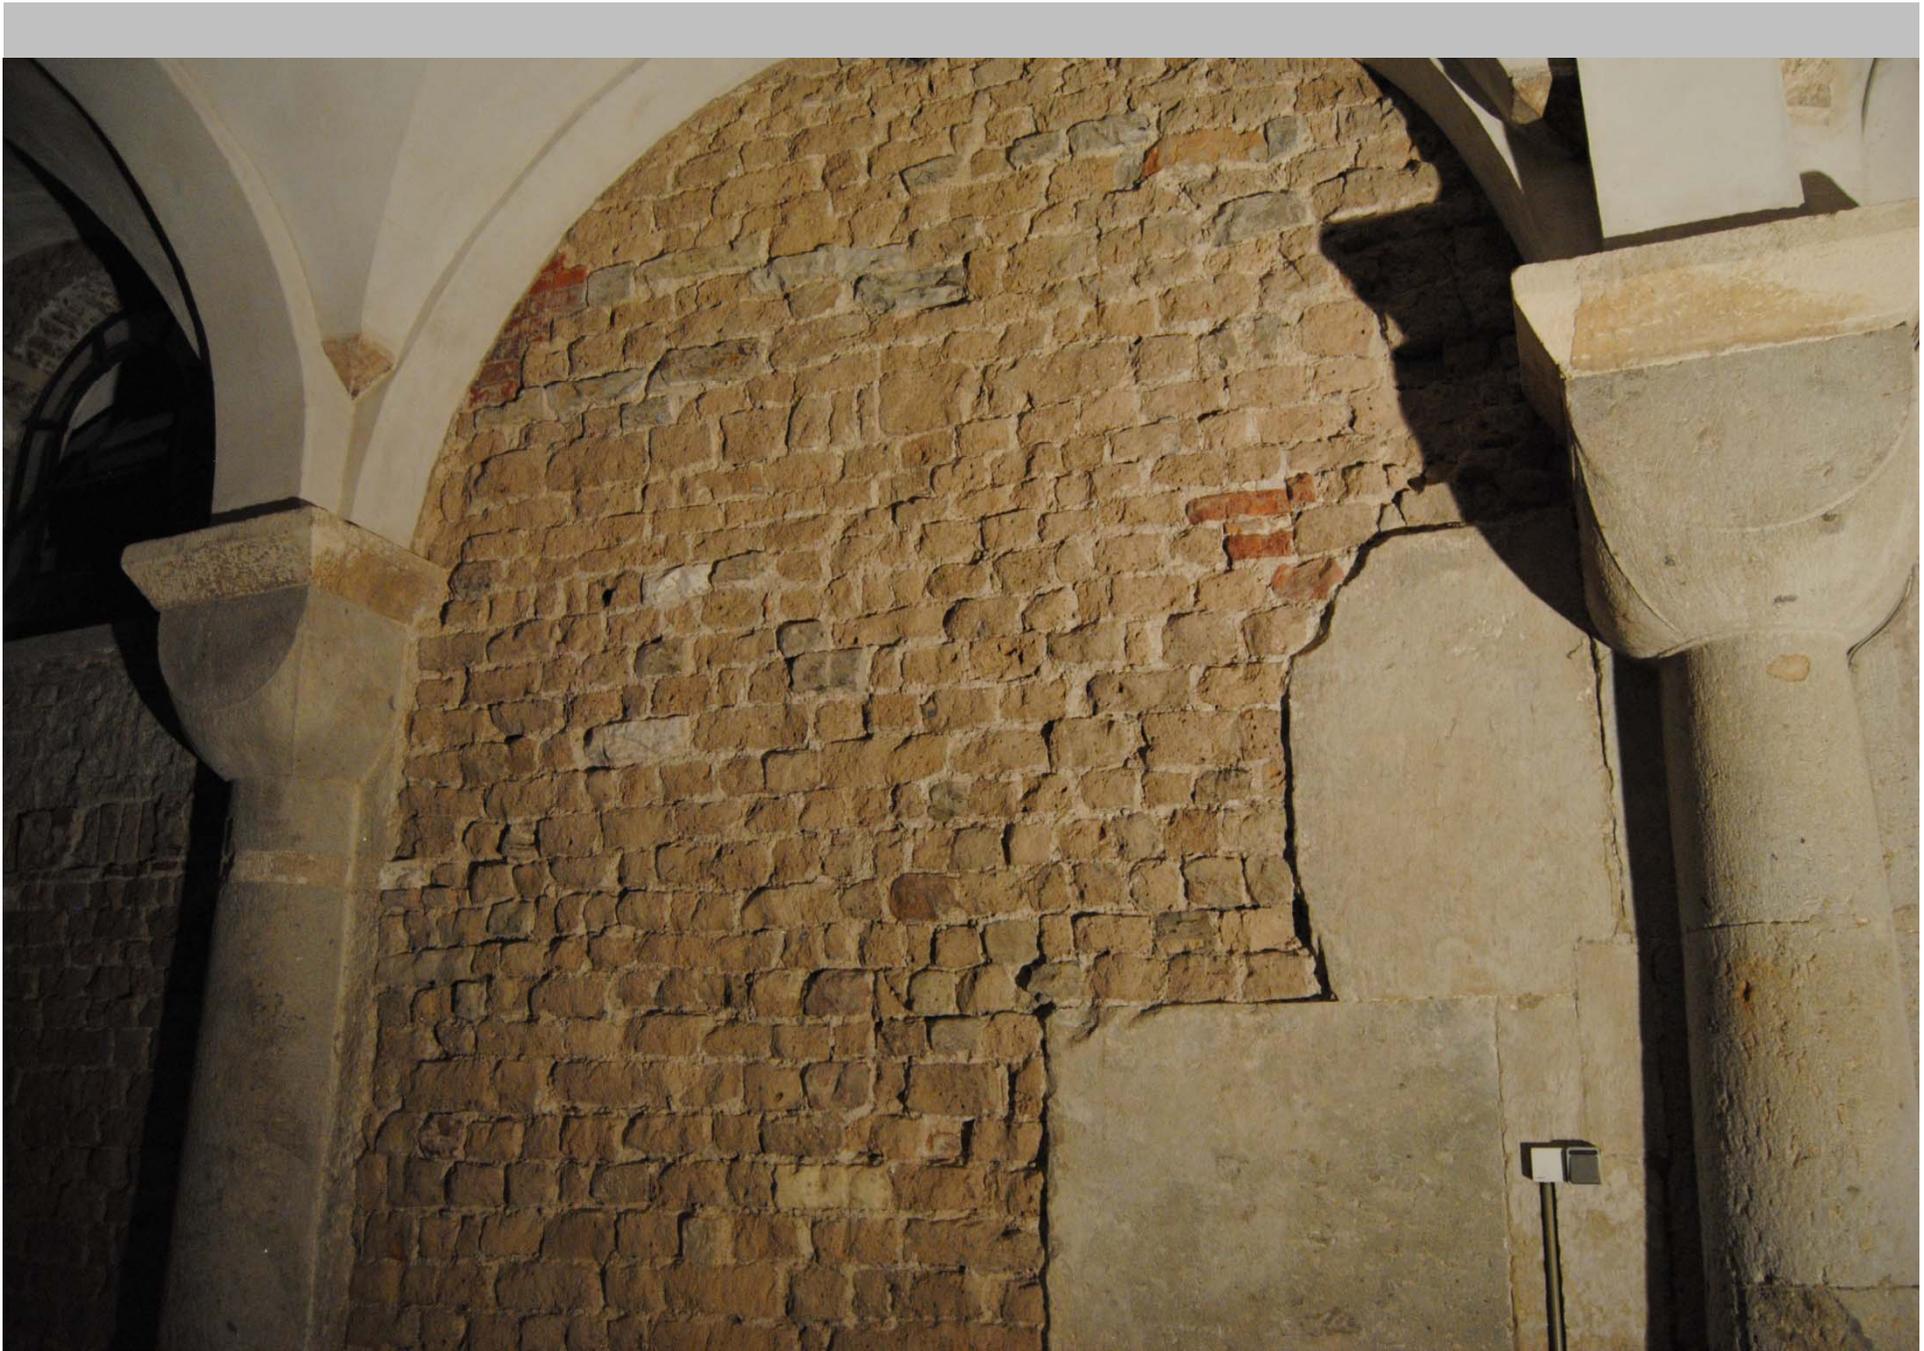
Die Wände und Pfeiler der Krypta bestehen aus Natursteinen, hier Tuffstein

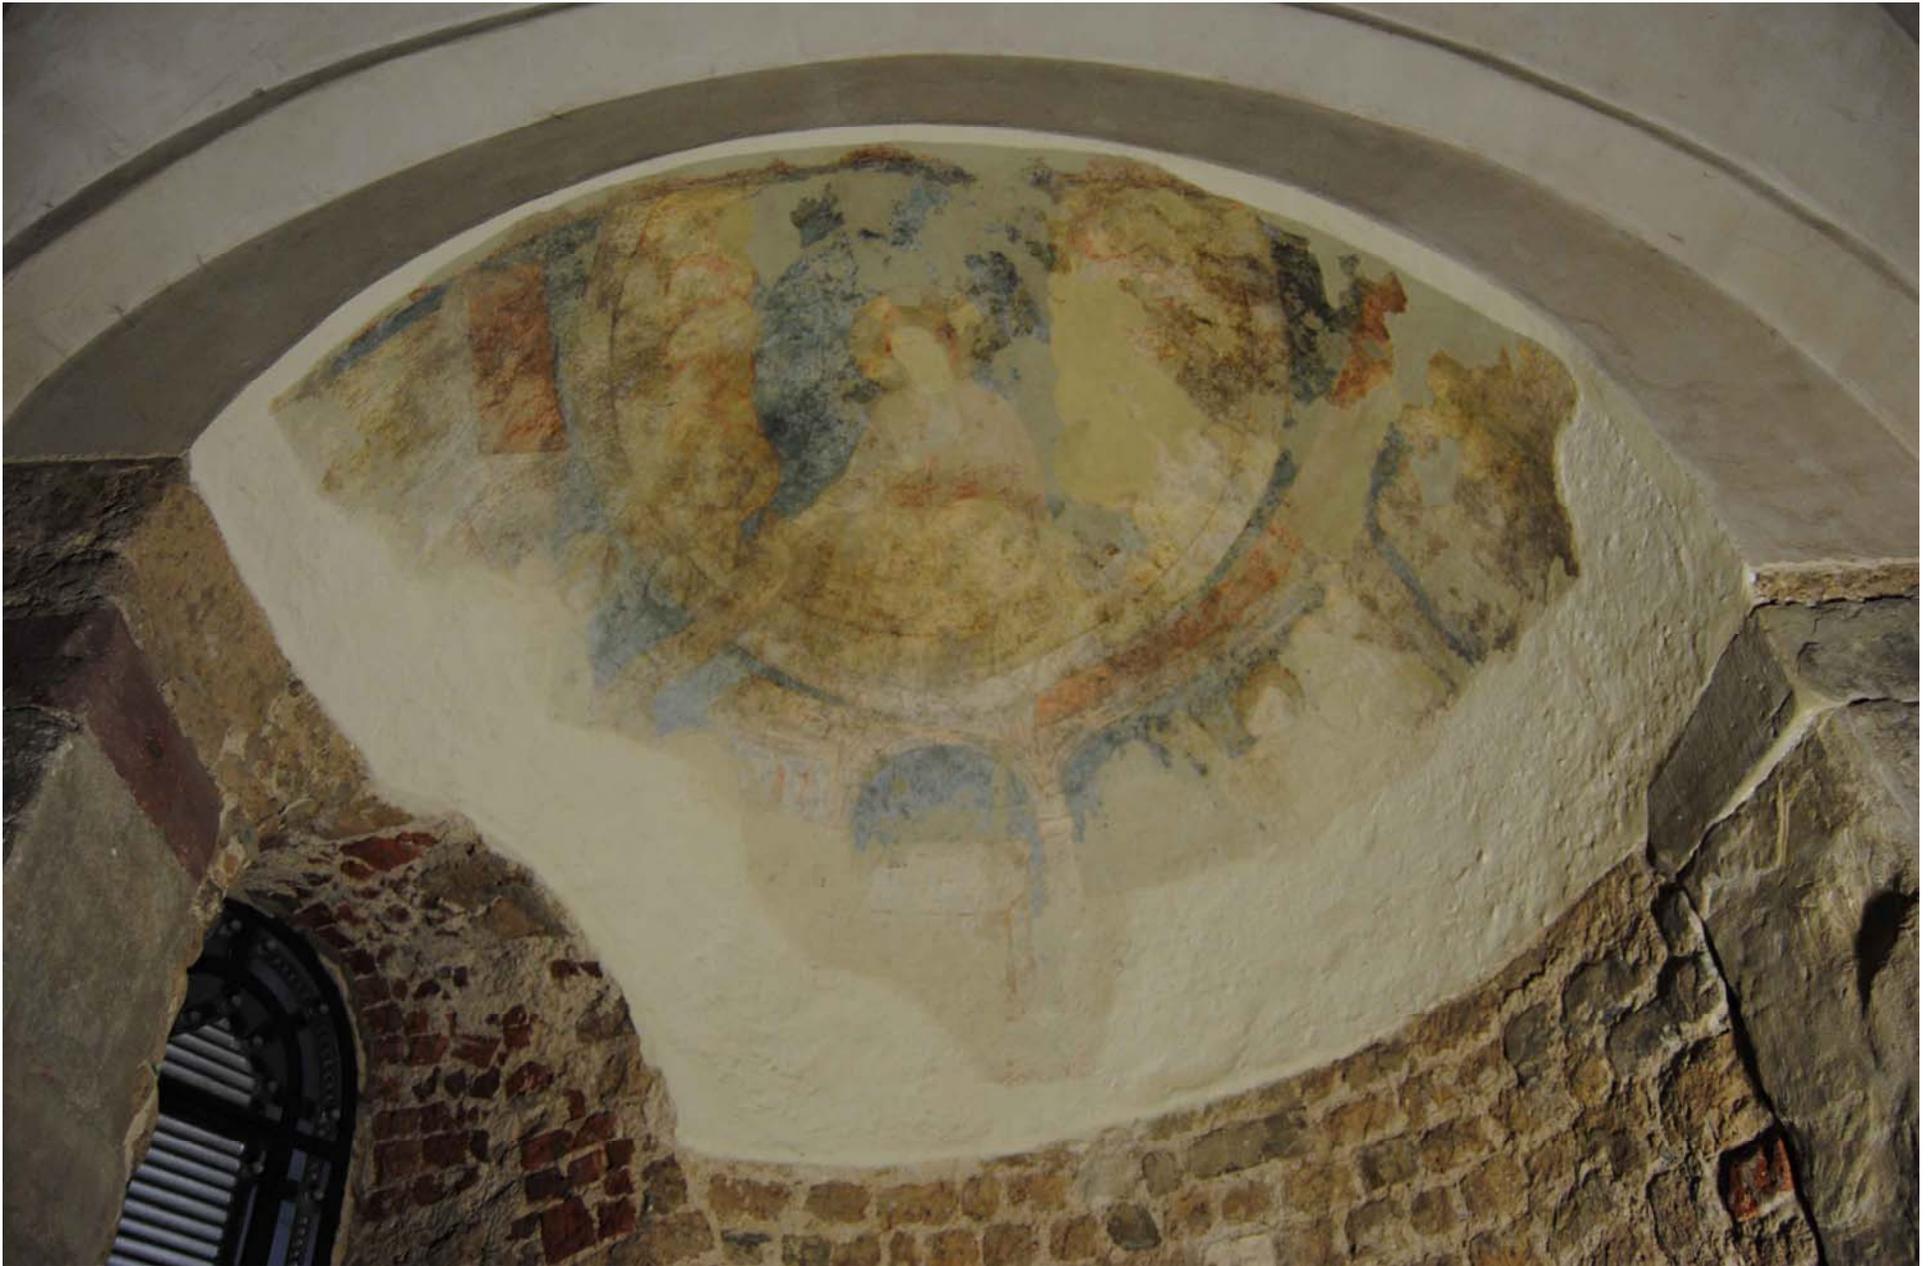
Reste romanischer Wandmalereien befinden sich in den Gewölben der Konchen

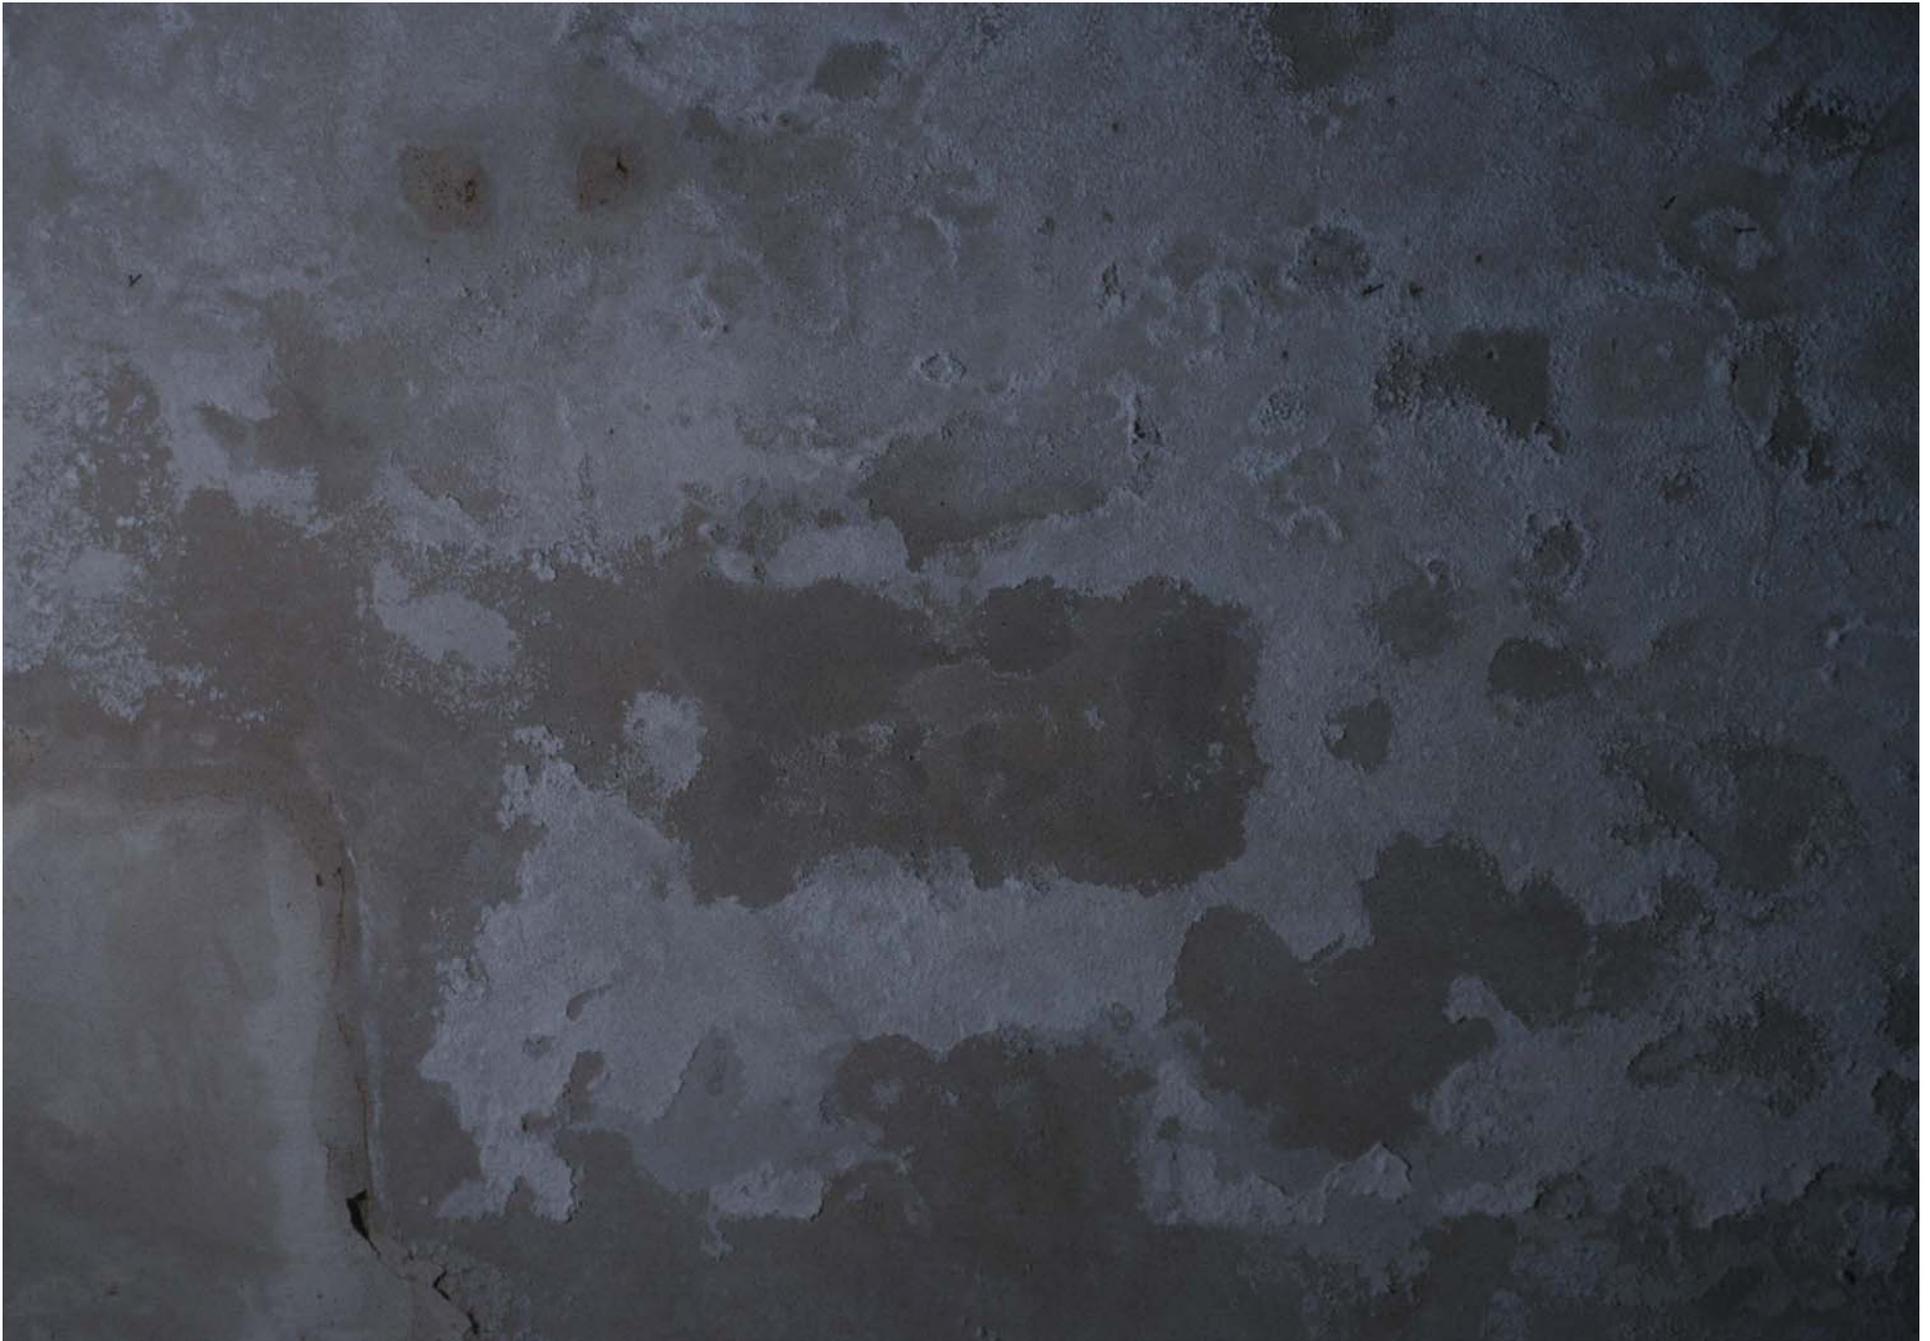
Wand F15 mit Sanierputz und aufliegender Salzkruste, 1994

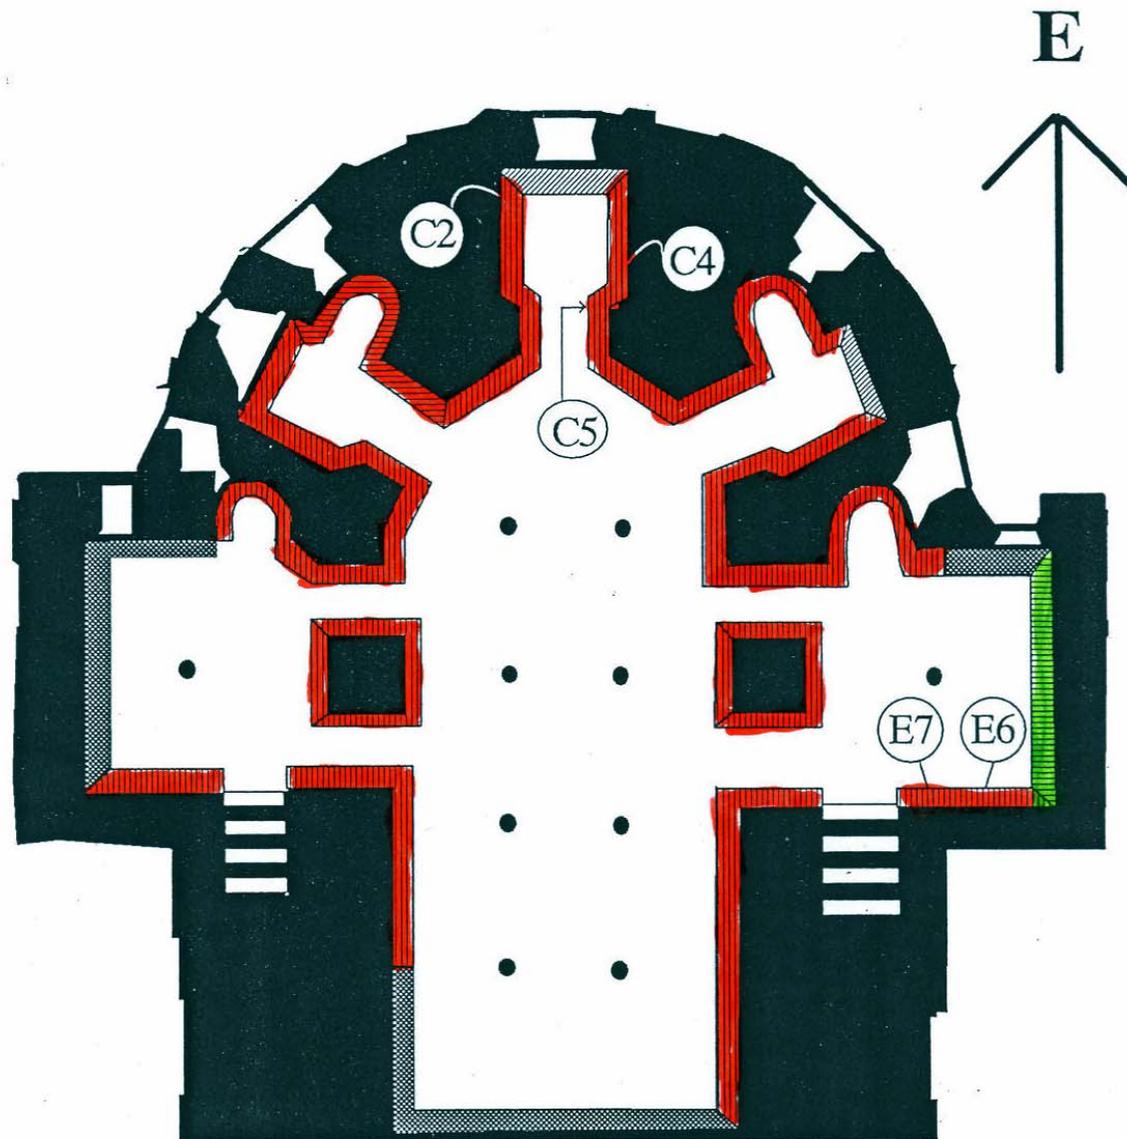
Hauptausblühungssalze in der Krypta:

Halit NaCl

Nitronatrit NaNO₃

Verteilung der Ausblühungssalze in der Krypta, dargestellt ist jeweils das am häufigste an einer Wand kristallisierte Salz

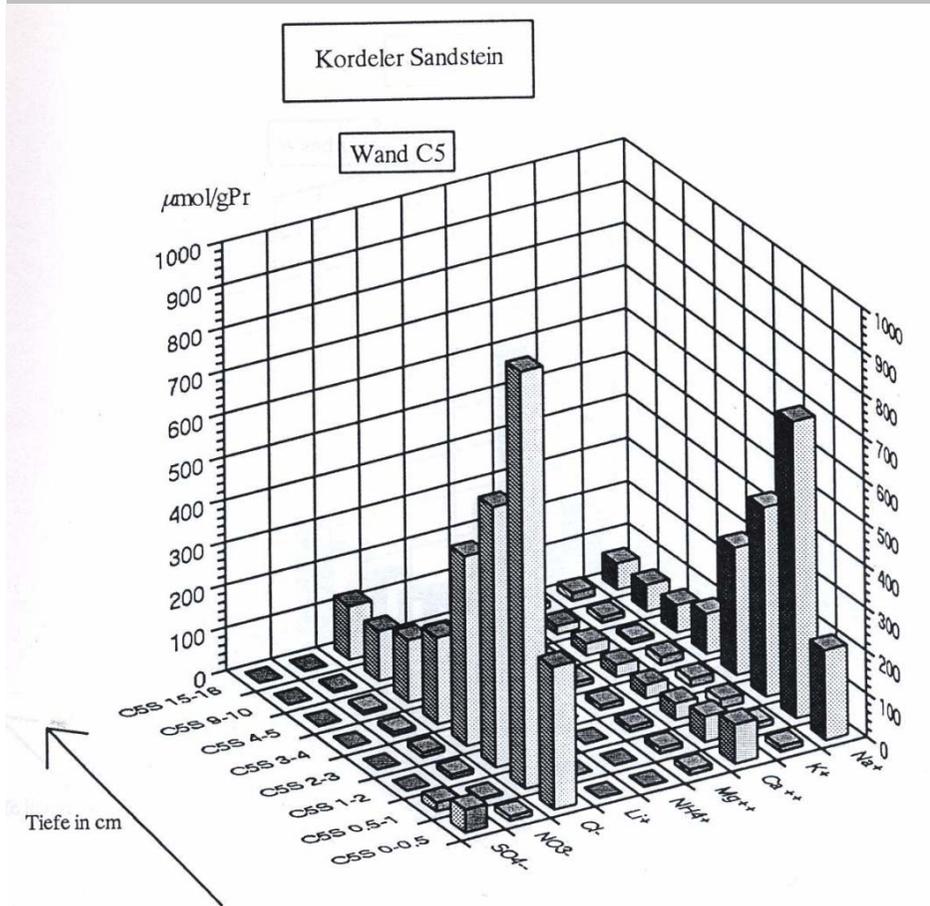
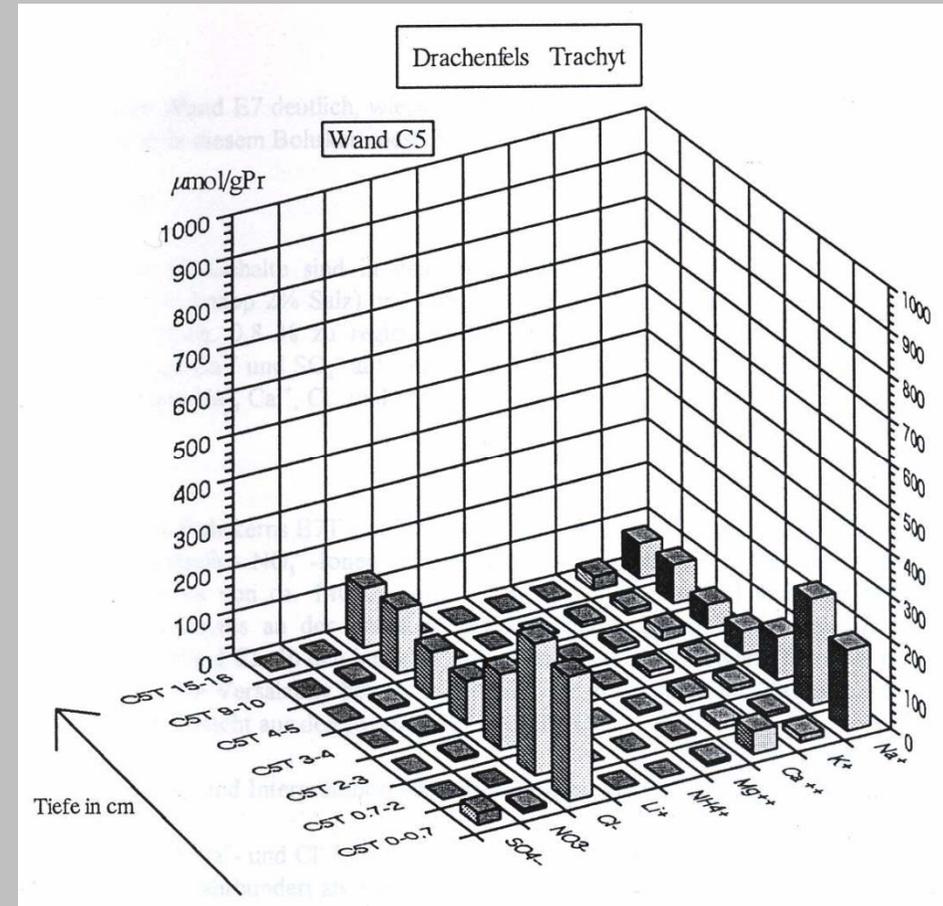
Tiefenprofile der Salzionenverteilung, Wand C5 (aus Laue, 1997)

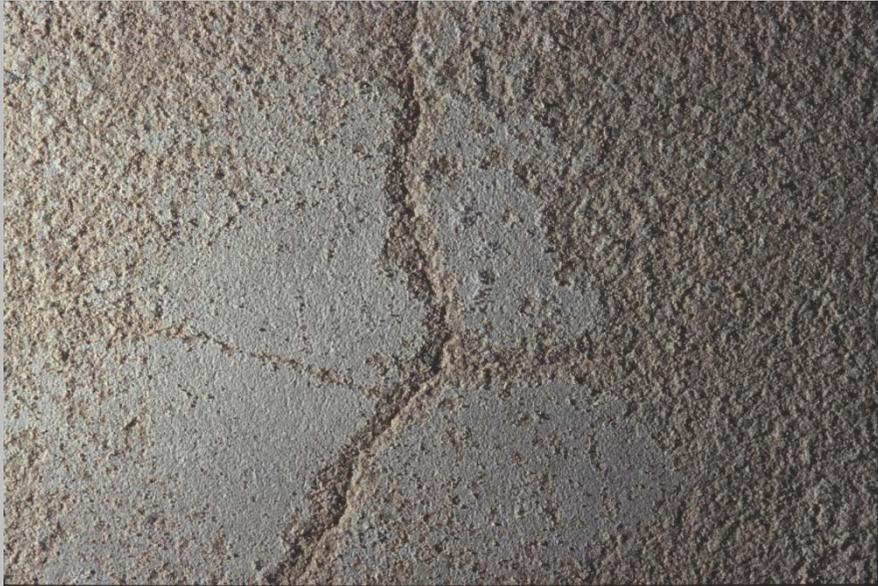
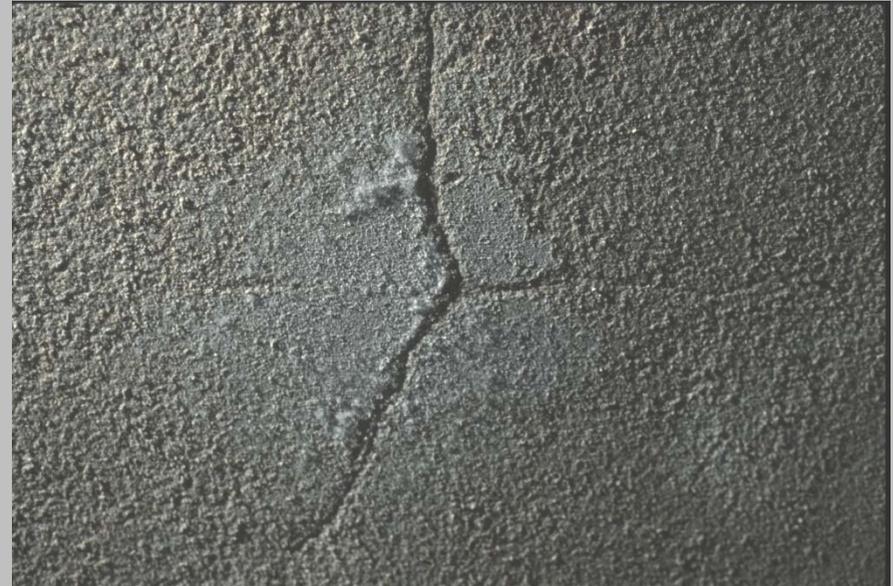
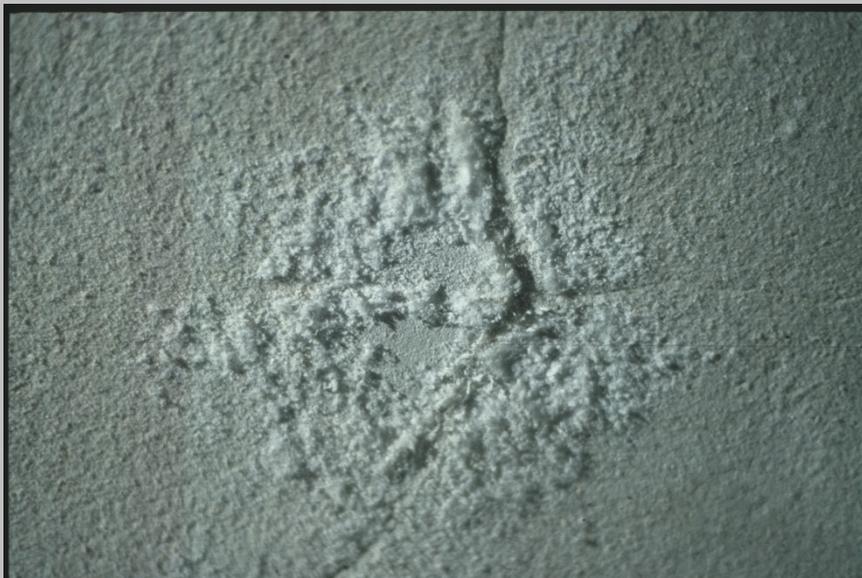
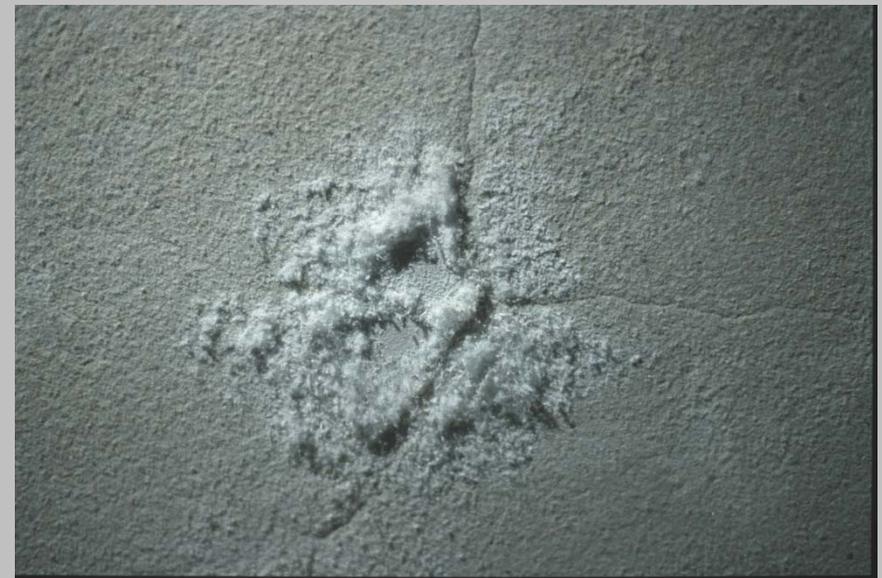
Auf der folgenden Seite ist das Verhalten der beiden Salze Halit und Nitronatrit im Laufe eines Jahres (1993/1994) an einer Referenzfläche (Wand C2) dargestellt

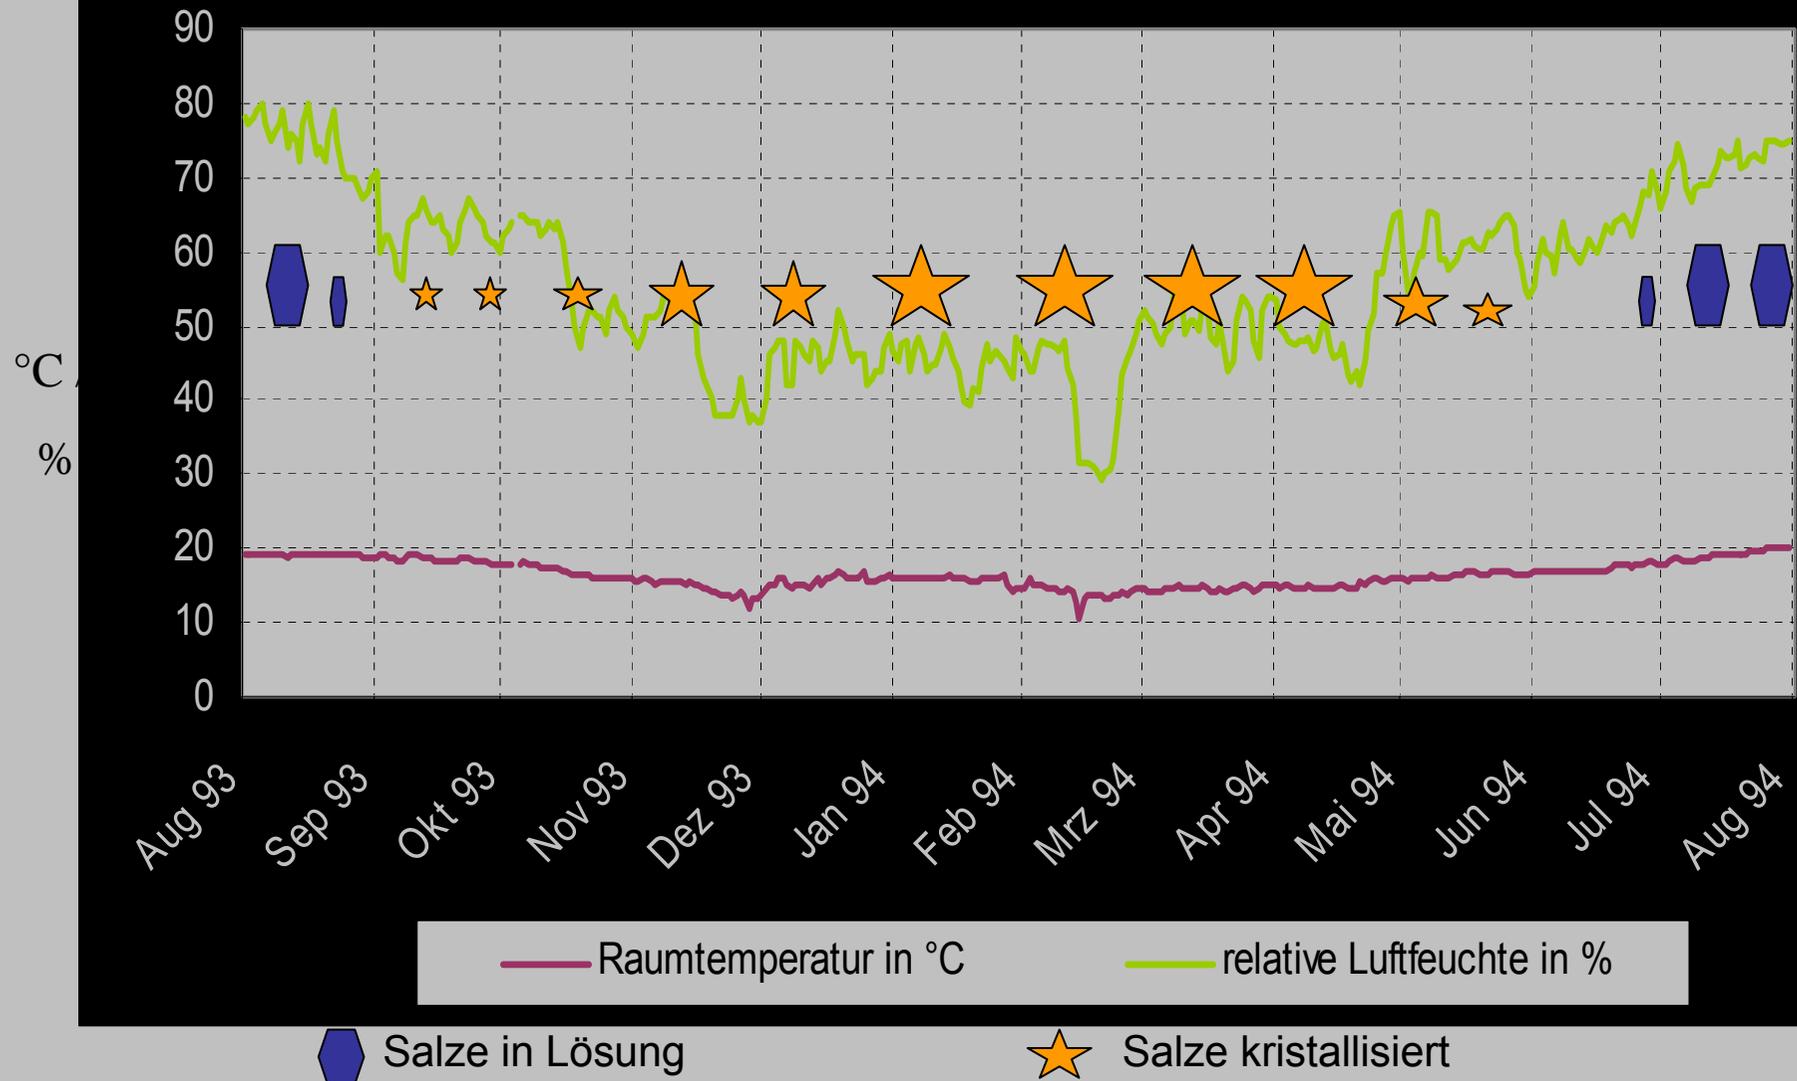
St. Maria im Kapitol - Raumklima - Tagesmittelwerte

Der Grund für das Sichaflösen der Salze sind die hygroskopischen Eigenschaften der Salze Halit und Nitronatrit.

Ein Maß für die Hygroskopizität von Salzen ist deren Deliqueszenzfeuchte, die T-abhängig ist:

Salz		Deliqueszenzfeuchte bei 20°C
Halit	NaCl	75,5 %
Nitronatrit	NaNO ₃	75,4 %

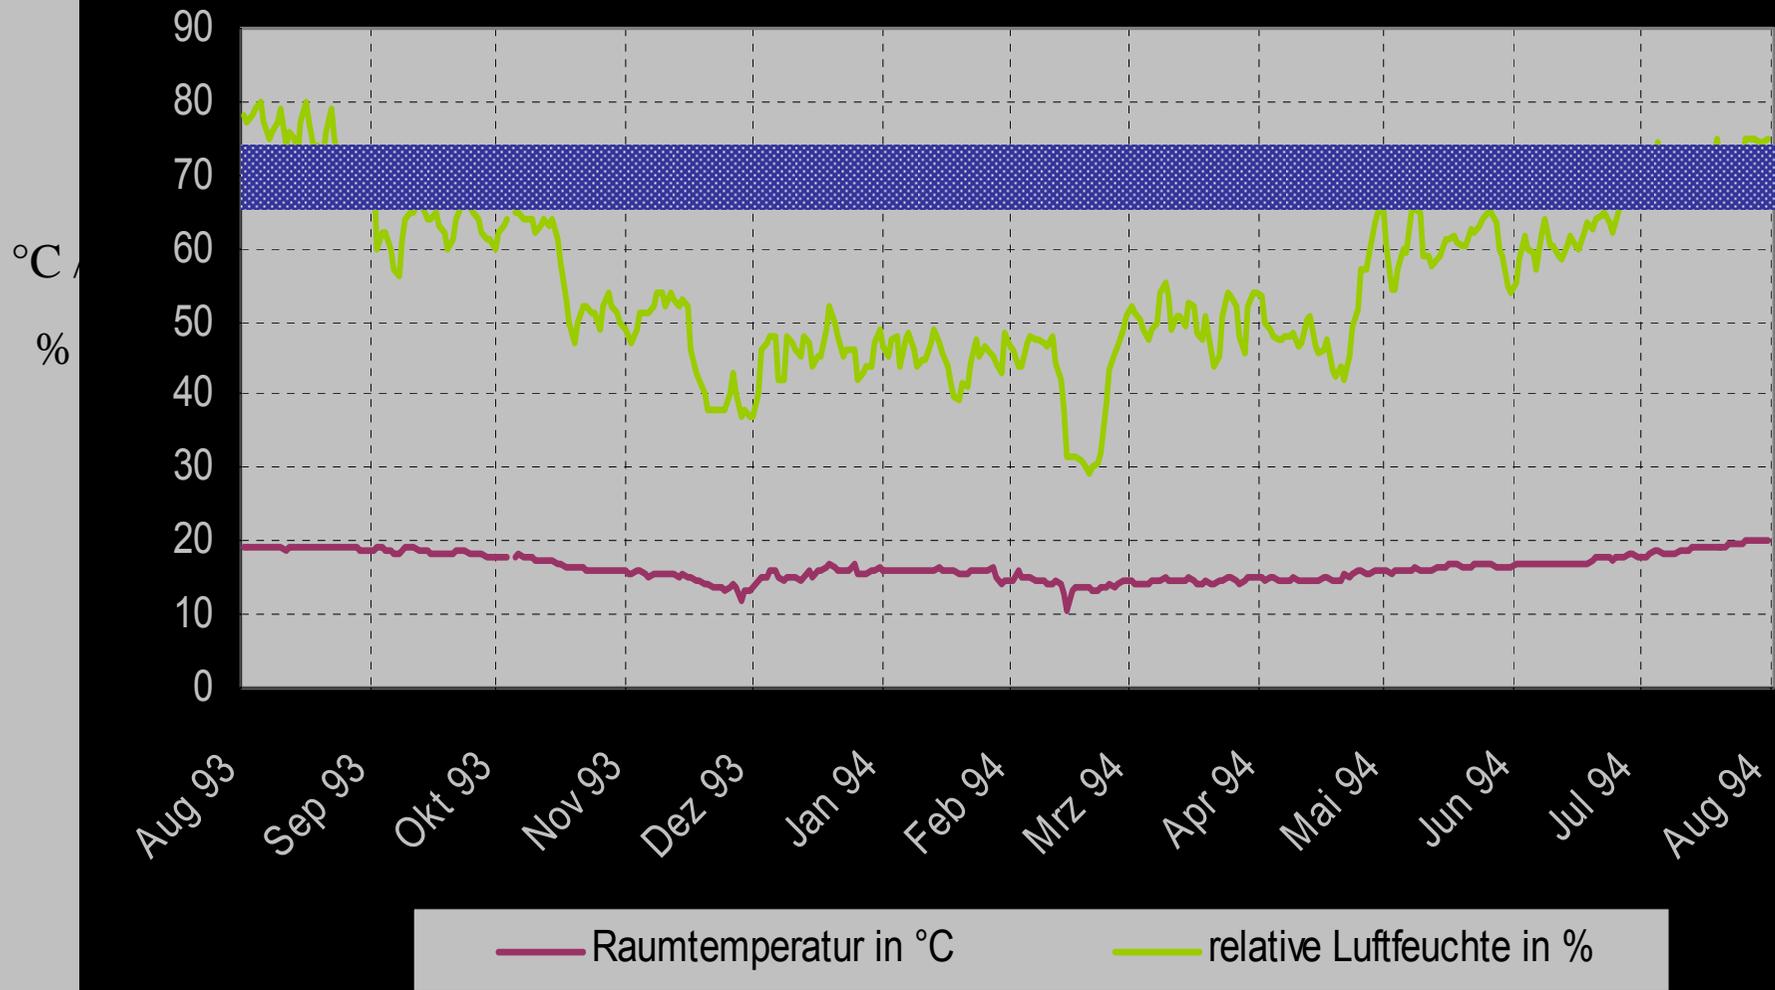
St. Maria im Kapitol - Raumklima - Tagesmittelwerte

Die Beobachtungen in der Krypta hatten gezeigt, dass die kritische relative Luftfeuchte, bei denen das Sichaflösen und Rekristallisieren der beiden Salze an den Wänden zu beobachten ist, im Bereich zwischen ca. 65 und 72 % relativer Luftfeuchte liegt (blauer Balken).

- Ursache für die zyklischen Kristallisationen von Halit und Nitronatrit ist das Beheizen der Krypta
- Der kritische Bereich liegt zwischen 65 und 72 % relativer Luftfeuchte.

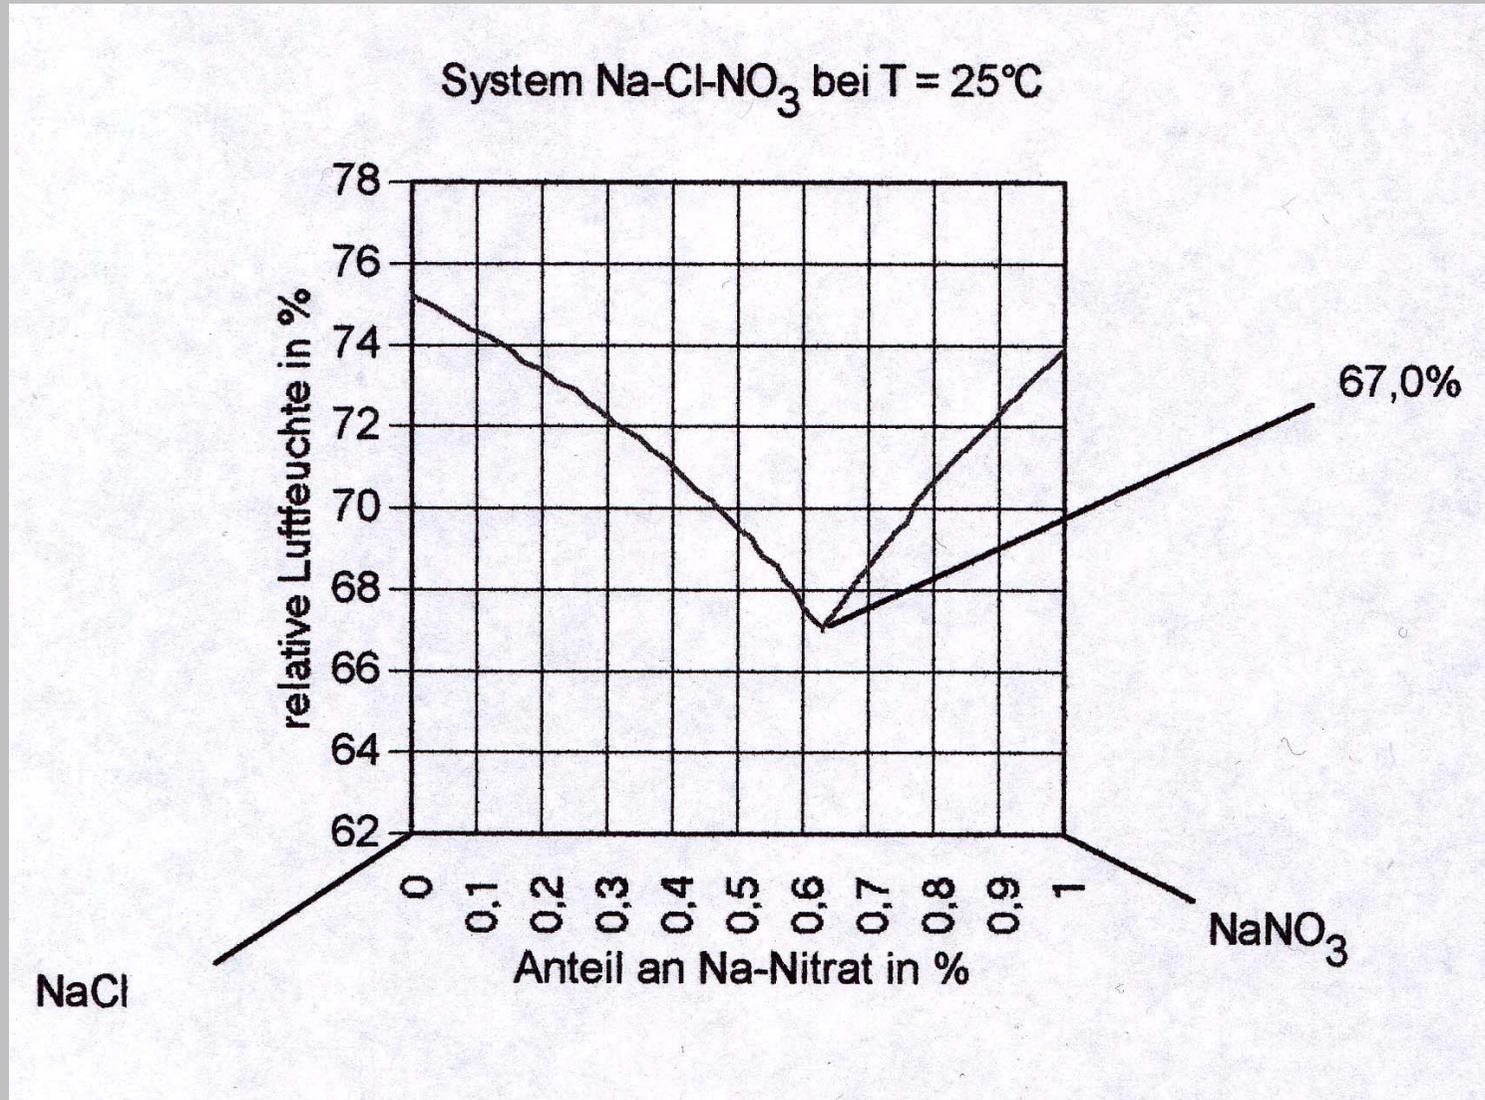
Das liegt am unterschiedlichen Verhalten von Salzgemischen gegenüber reinen Salzen:

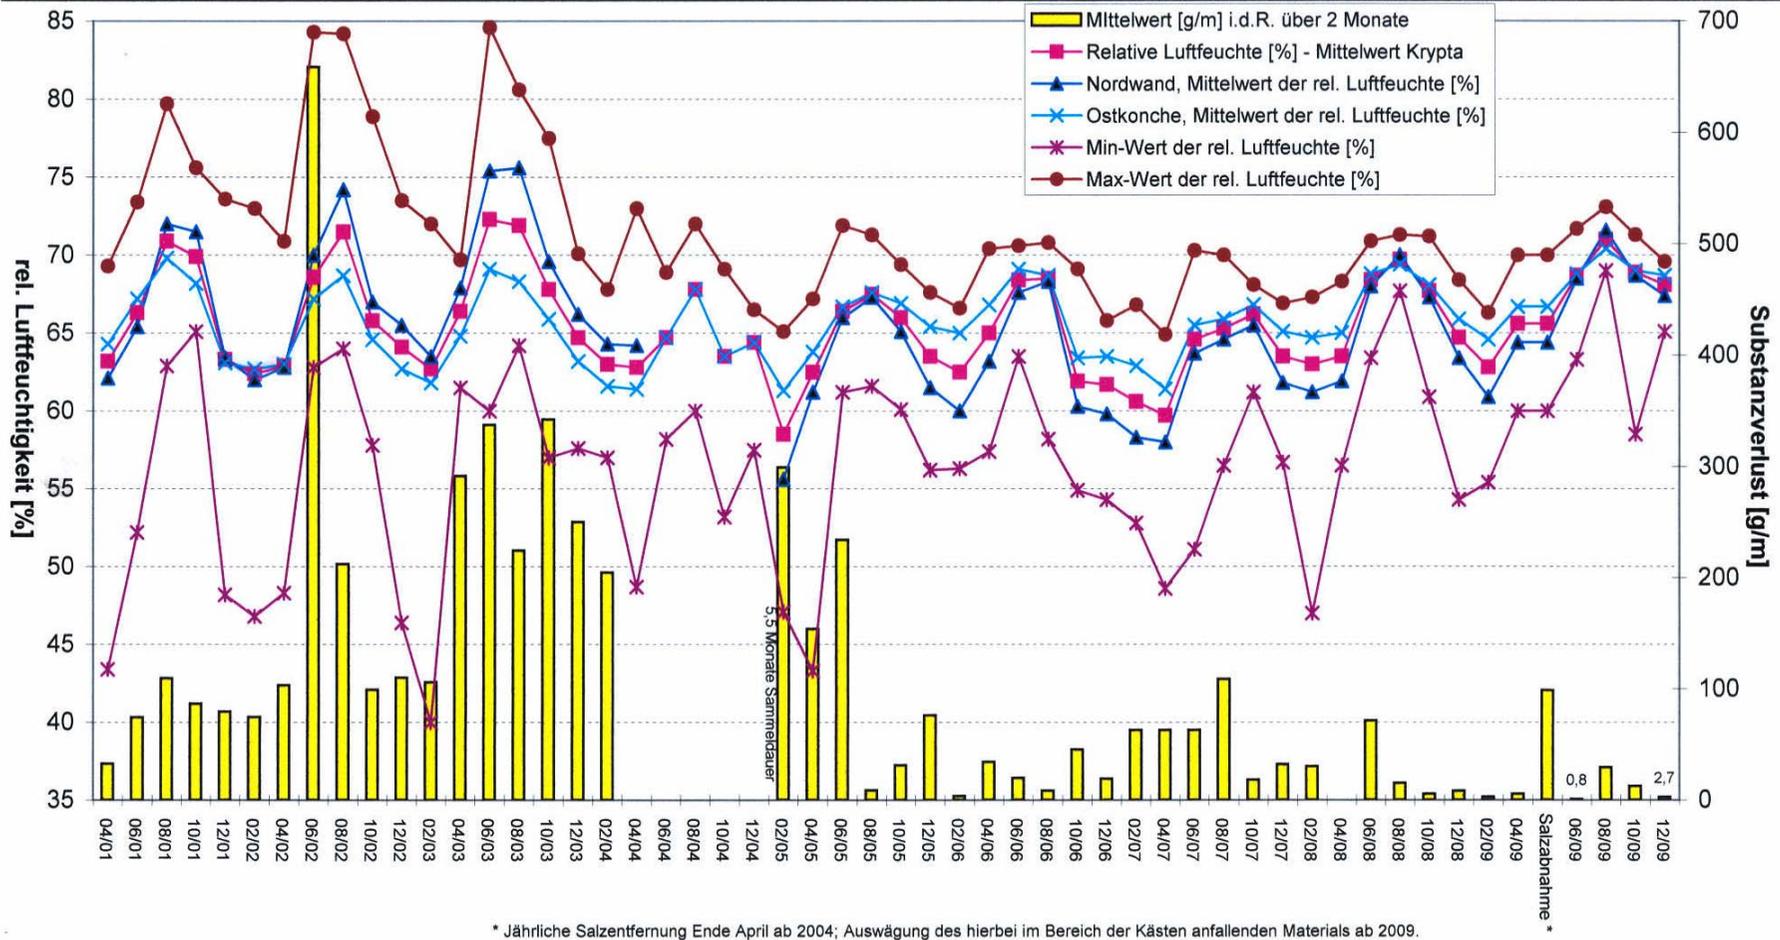
Krypta von St. Maria im Kapitol - Substanzverlust (bis Ende 06/09) und rel. Luftfeuchtigkeit (bis Ende 06/09)

Tendenz ab etwa Mitte 2005: a) geringere Differenzen zwischen Minimal- und Maximalwerten der rel. Luftfeuchtigkeit und b) geringere Substanzverluste

- Abdichten undichter Stellen nach außen
- Luftbefeuchter und klimareguliertes Lüften
- Öffnen der mit Sanierputz behandelten Wände
→ Erhöhung der Pufferwirkung (Sorptionsprozesse)
- Entsiegelung des Fußbodens

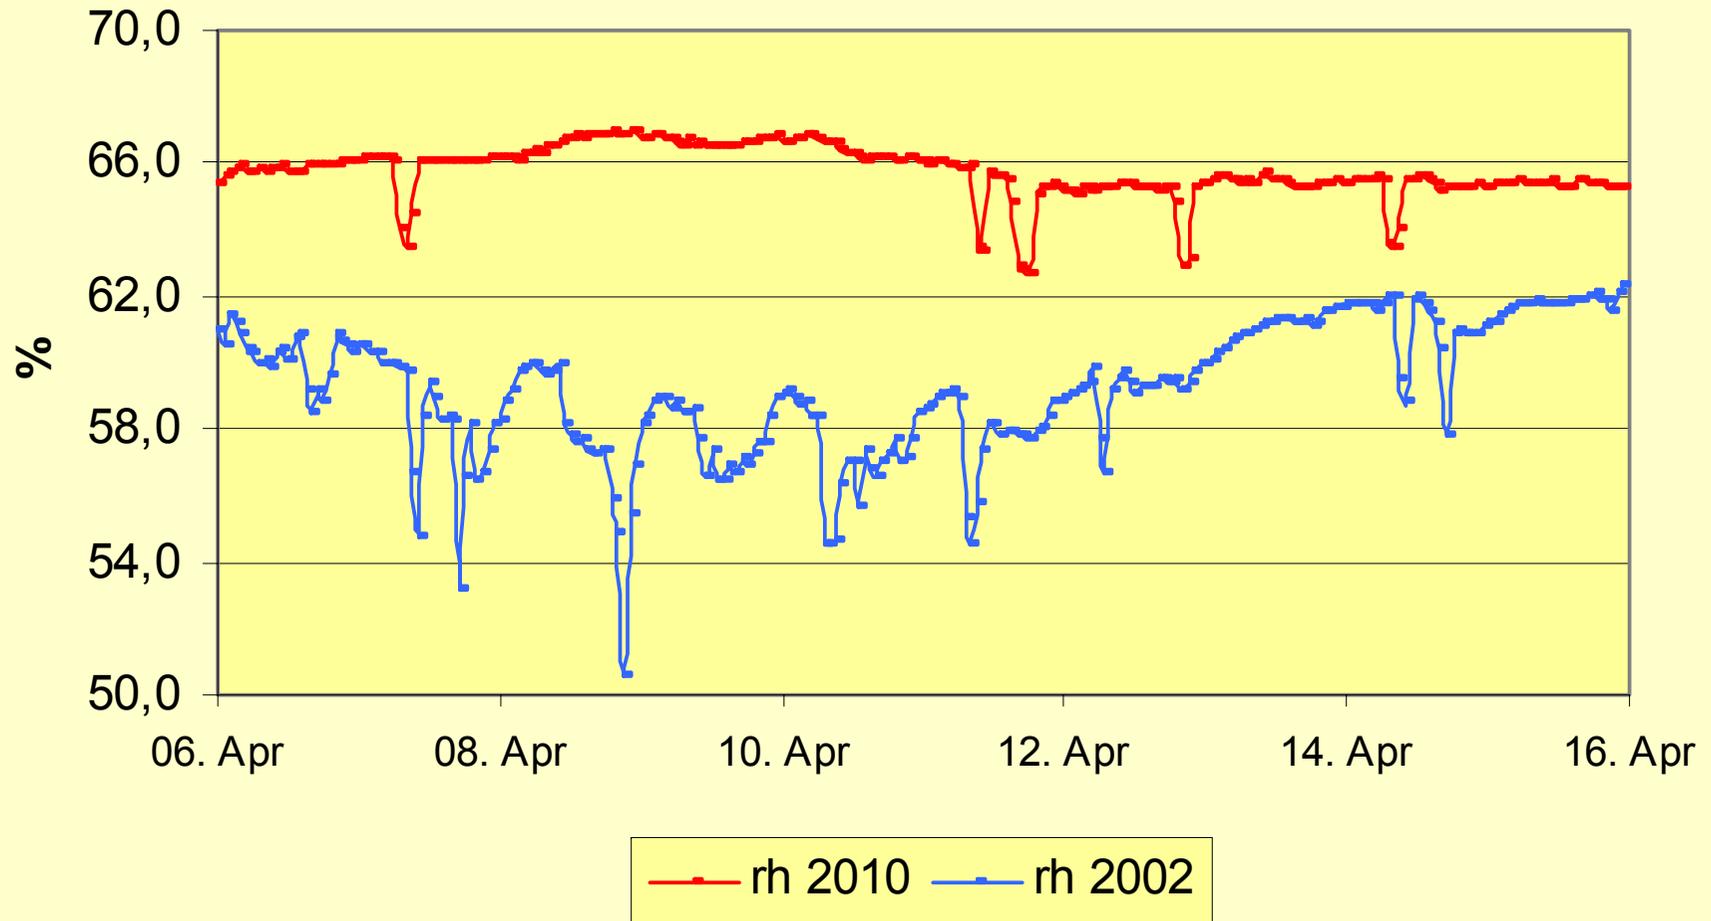
Krypta - relative Luftfeuchte April 2002 und 2010

Stabilisierung des Klimas, Vergleich zweier Monate in 2002 und 2010

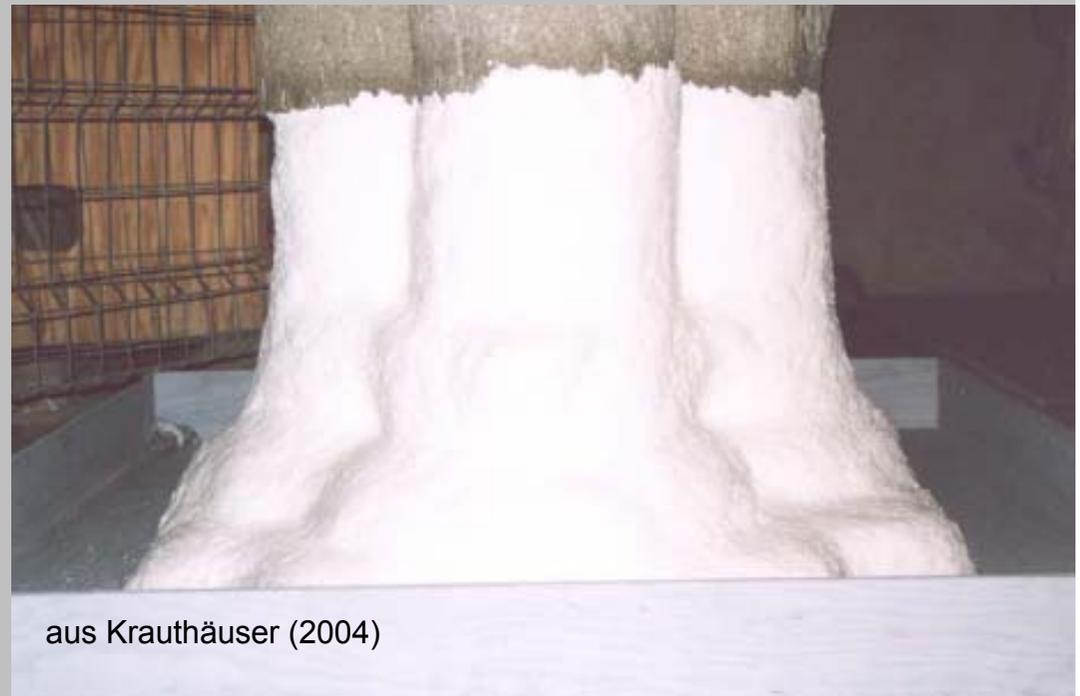
- Abkehren der locker aufliegenden Ausblühungen
- 3 Kompressenzyklen (bis 1,20 m Höhe):
 1. feucht abgenommen nach 72h
 2. feucht abgenommen nach 72h
 3. trocken abgenommen nach 10 Tagen

Ergänzend zur Klimatisierung wurden Salzreduzierungen mittels Kompressen (reine Cellulose-Kompressen) an ausgewählten Wänden in den unteren Bereichen zur Schadensverminderung durchgeführt, die ersten 2001 (siehe auch Grafik auf Folie 40).
