Klimastabilisierung und Salzreduzierung in der Krypta von St. Maria im Kapitol in Köln

St. Maria im Kapitol, Köln - 2010

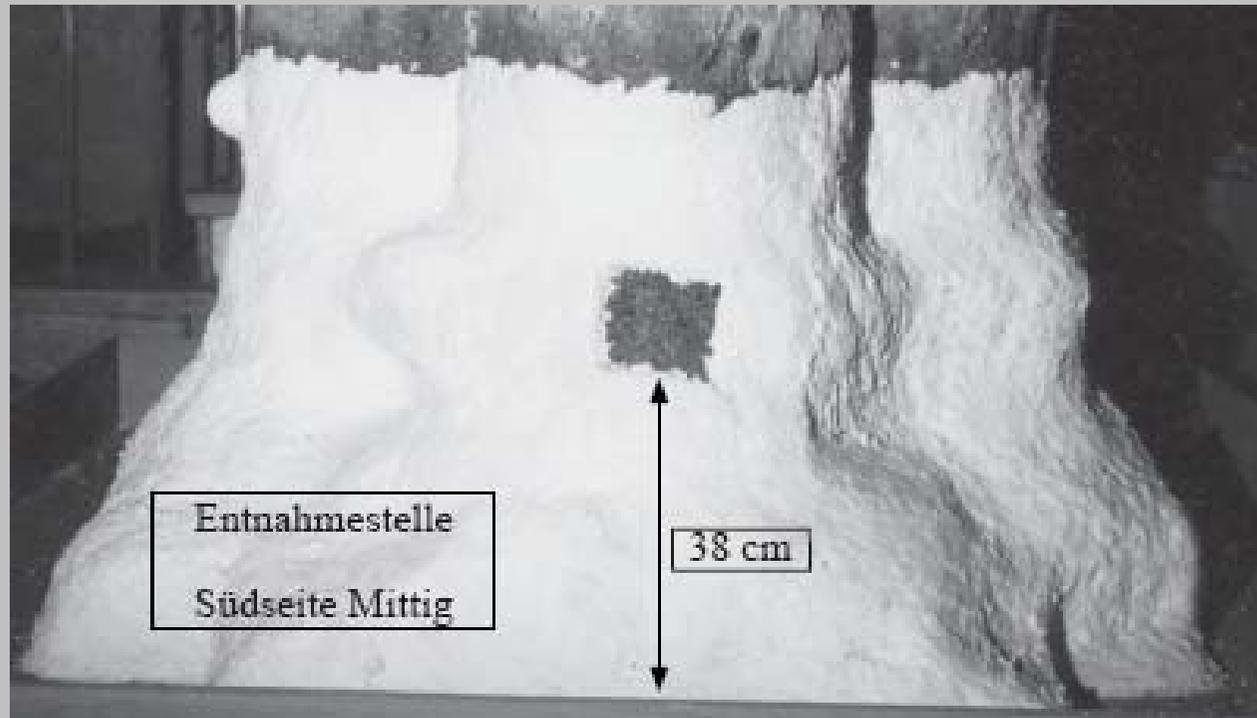
10 x 10 cm wurden aus den Kompressen herausgenommen
und für quantitative Salzanalysen vorbereitet:

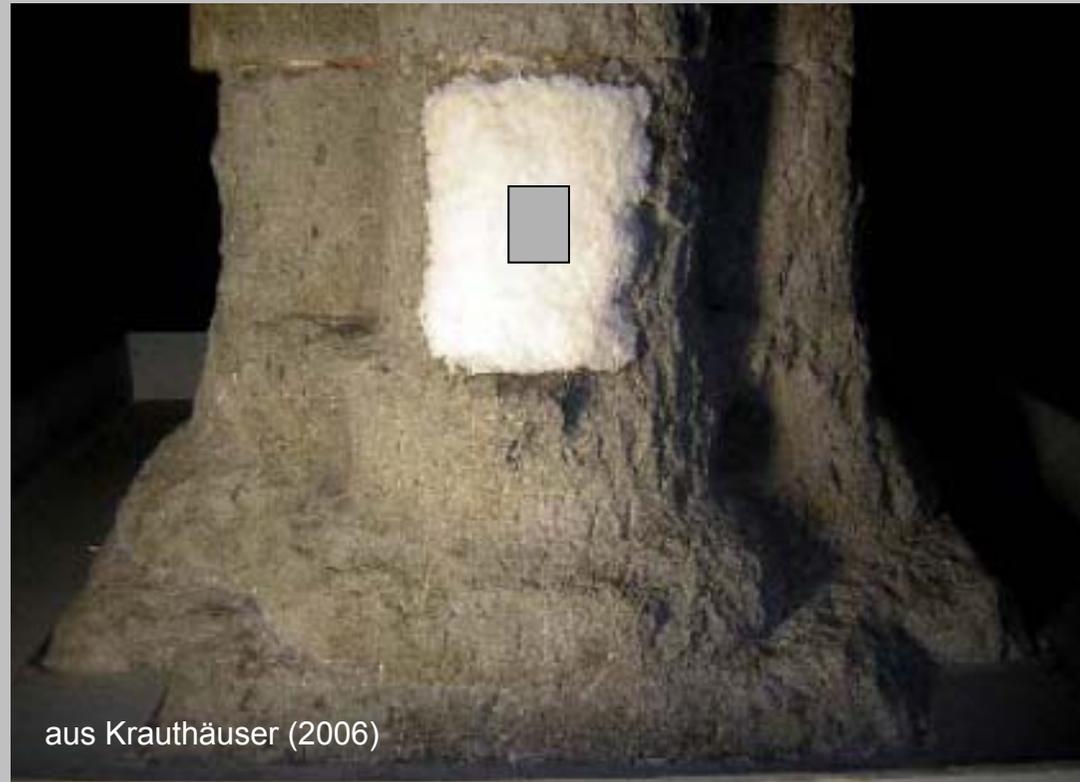
In einigen Jahren wurden so genannte Prüfkompresen angelegt:
aus 30 x 30 cm großen Kompressenflächen wurde ein 10 x 10 cm
großer Bereich für die Analyse herausgeschnitten:

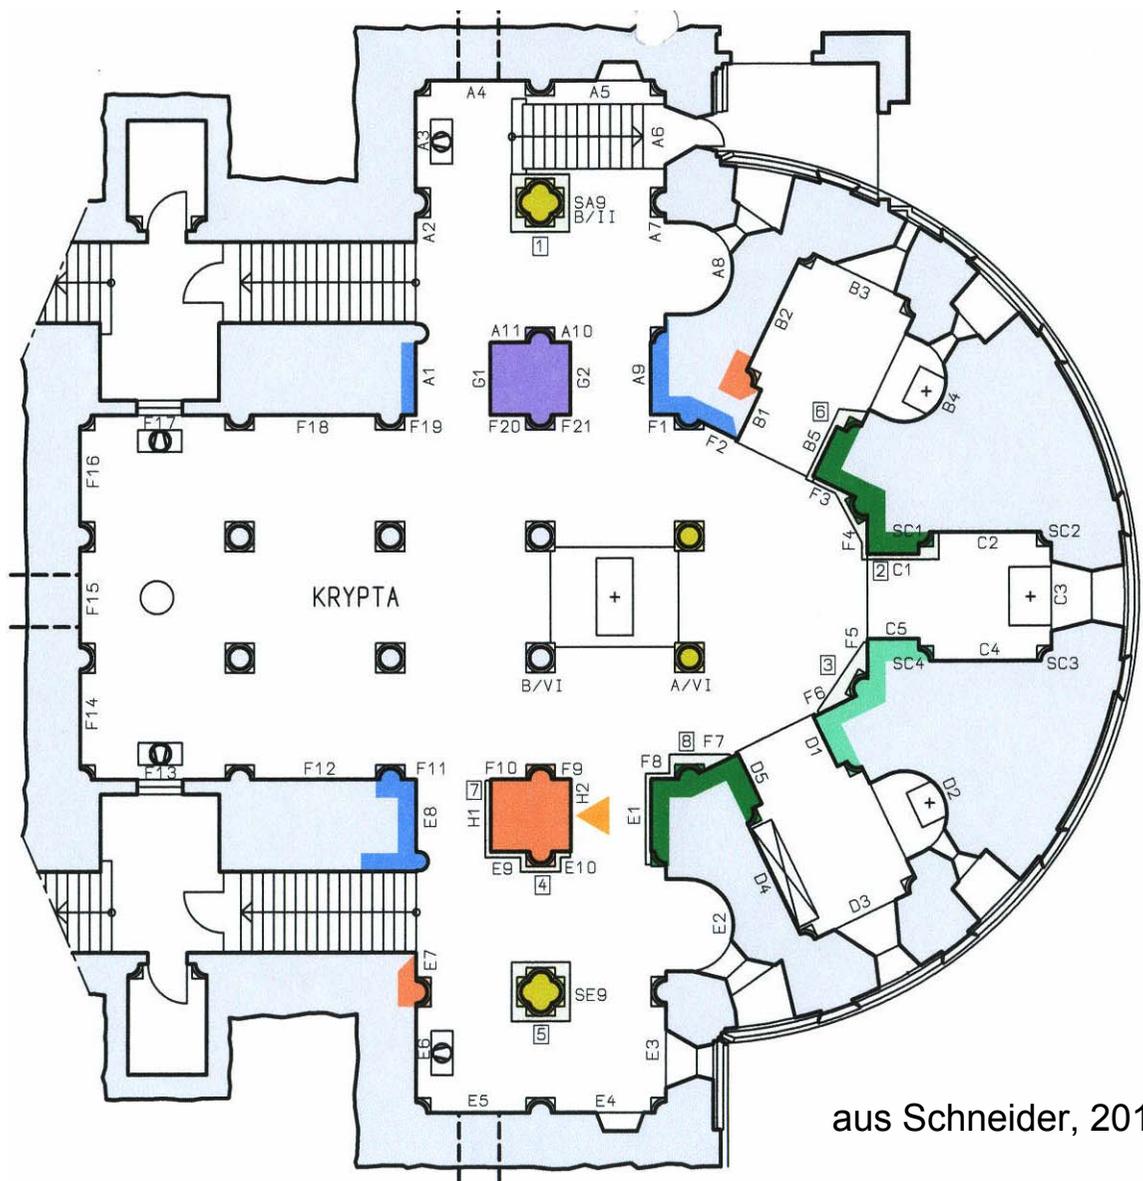
ZEICHNUNG		GRUNDRISS	
		KOMPRESSENENTSALZUNGSMASSNAHMEN	
LEISTUNGSPHASE	DOKUMENTATION - 2009		PLAN-NR. 539
MASSTAB	1:200	ÄNDERUNGEN	DATUM
GEZEICHNET	rus		
DATUM	03.02.10		
GEPÜFT			
BLATTGRÖSSE

Die folgende Grafik veranschaulicht, welche Wände wann mit
Kompressen behandelt worden sind.

KOMPRESSENENTSALZUNGSMASSNAHMEN AN STARK ANGEGRIFFENEN TRACHYTOBERFLÄCHEN

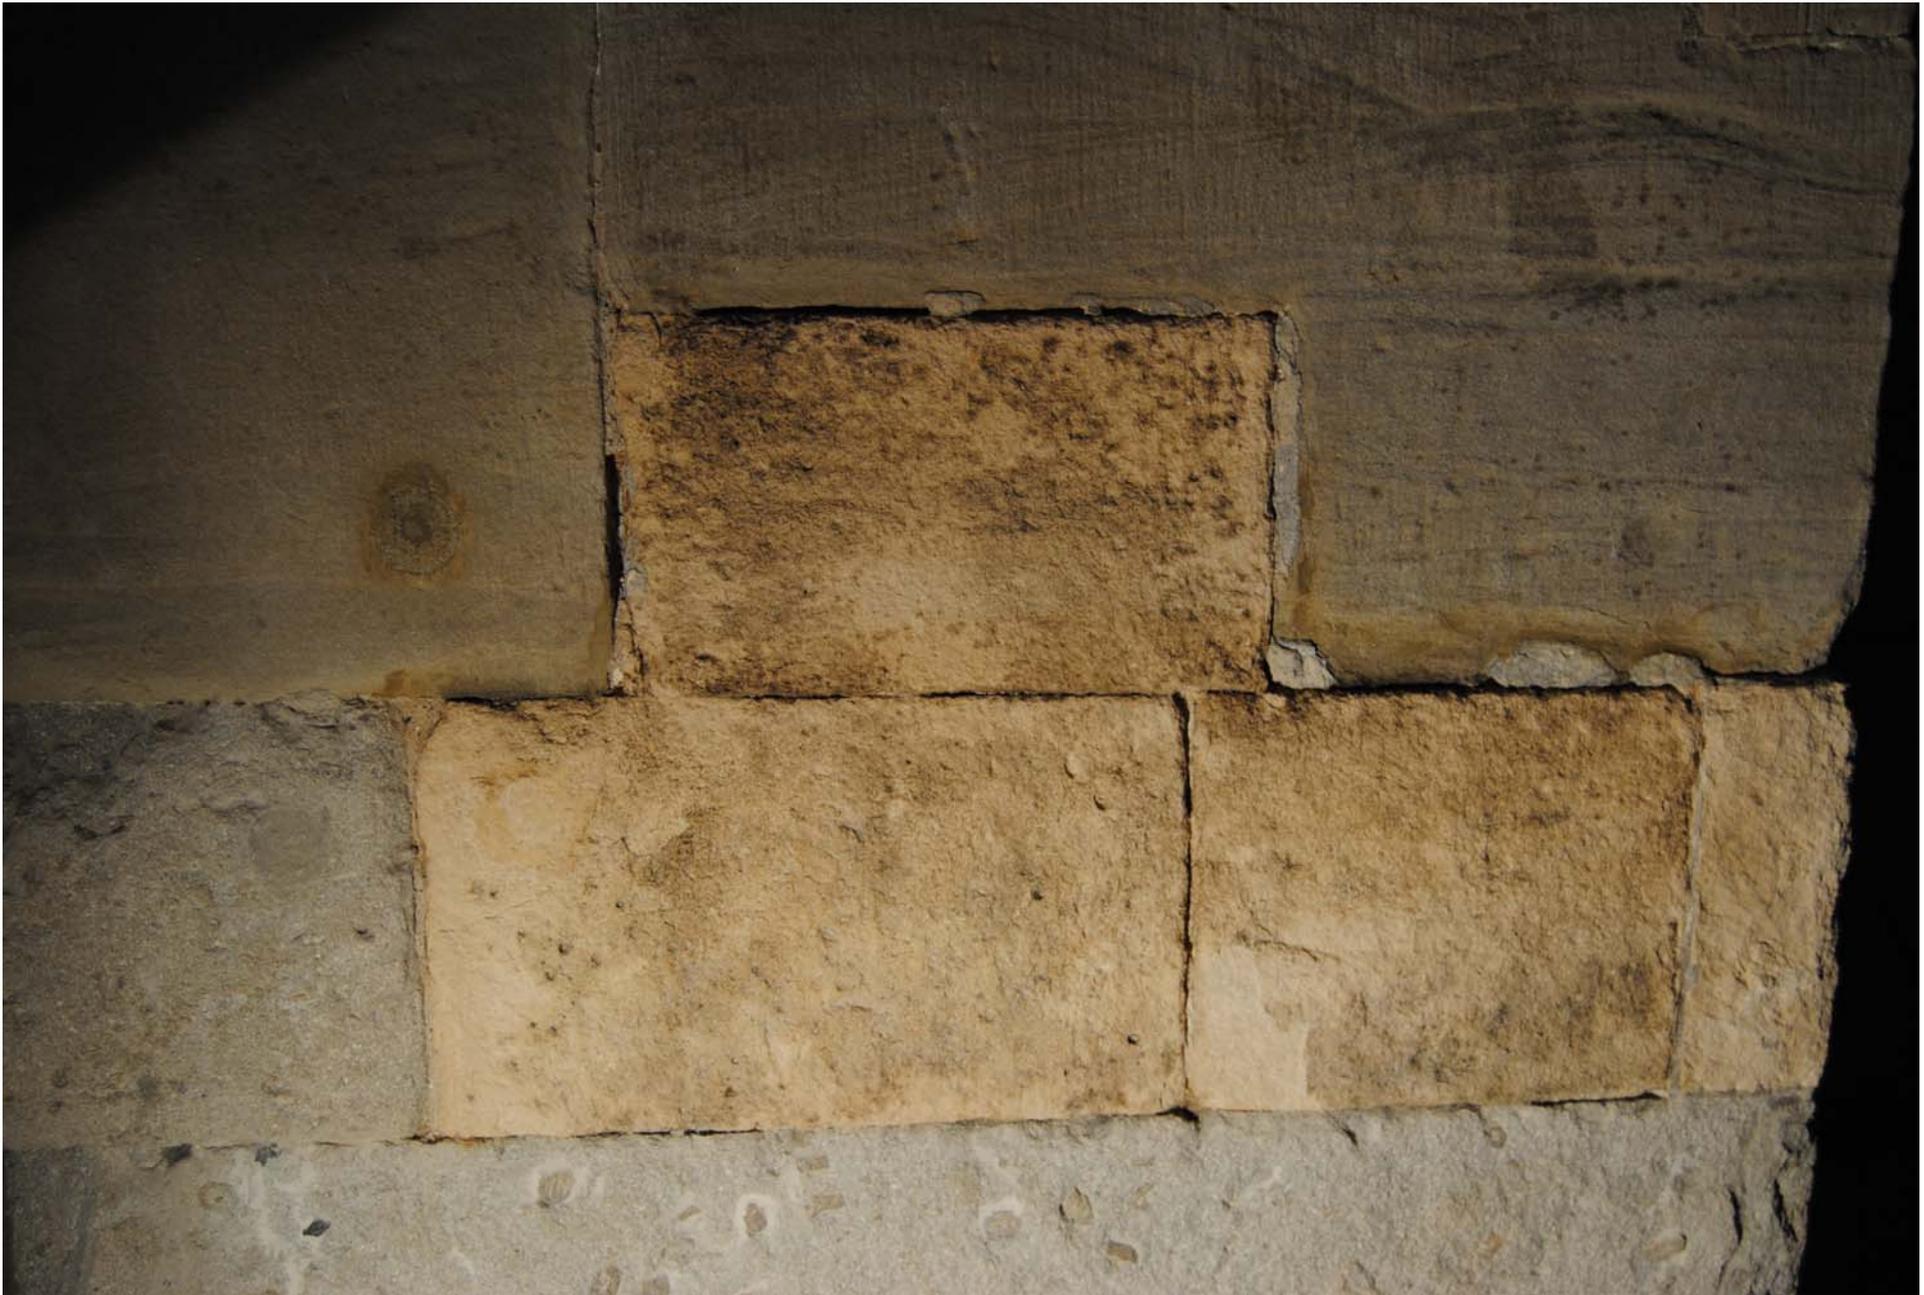
nach Kompressenbehandlung: mikrobiologische Besiedlungen auf den Oberflächen

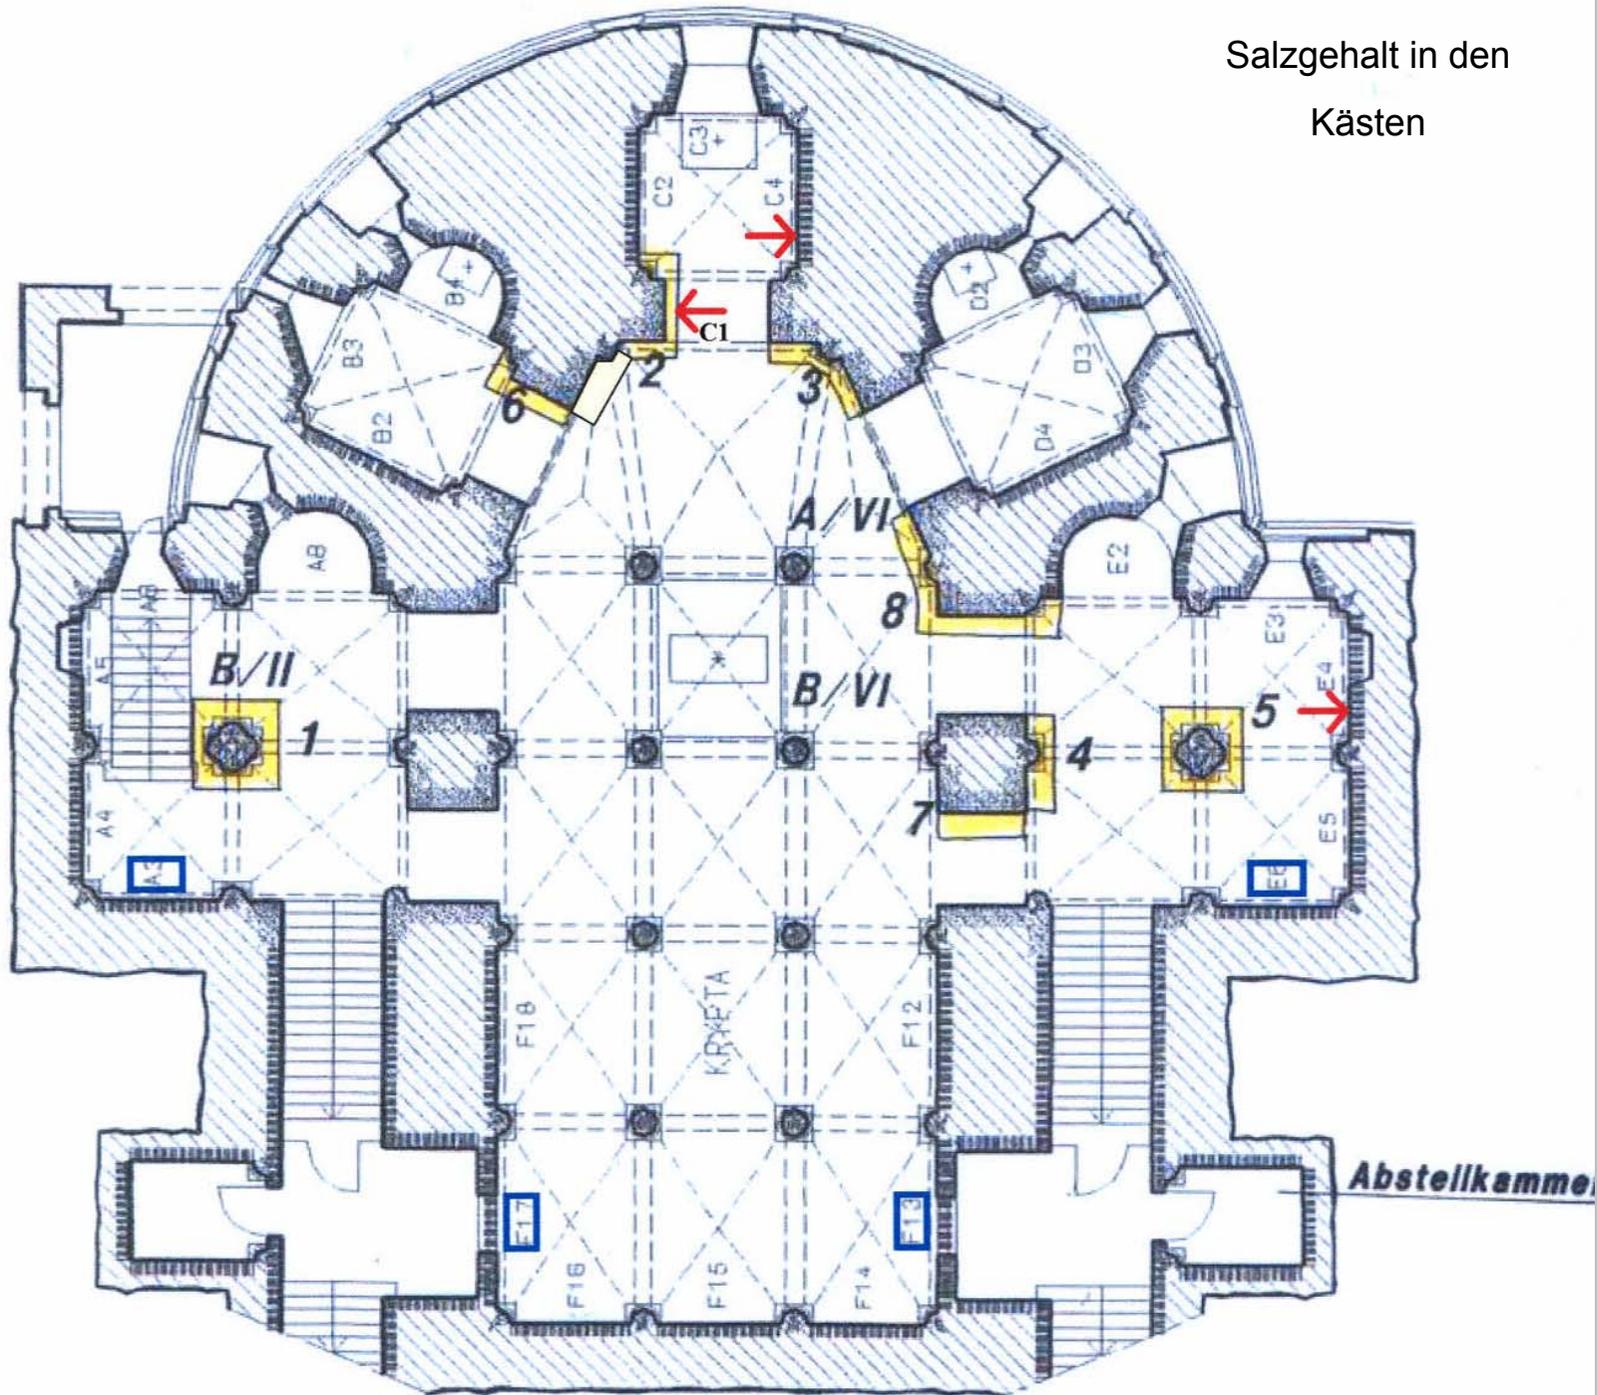
Salzgehalt in den
Kästen

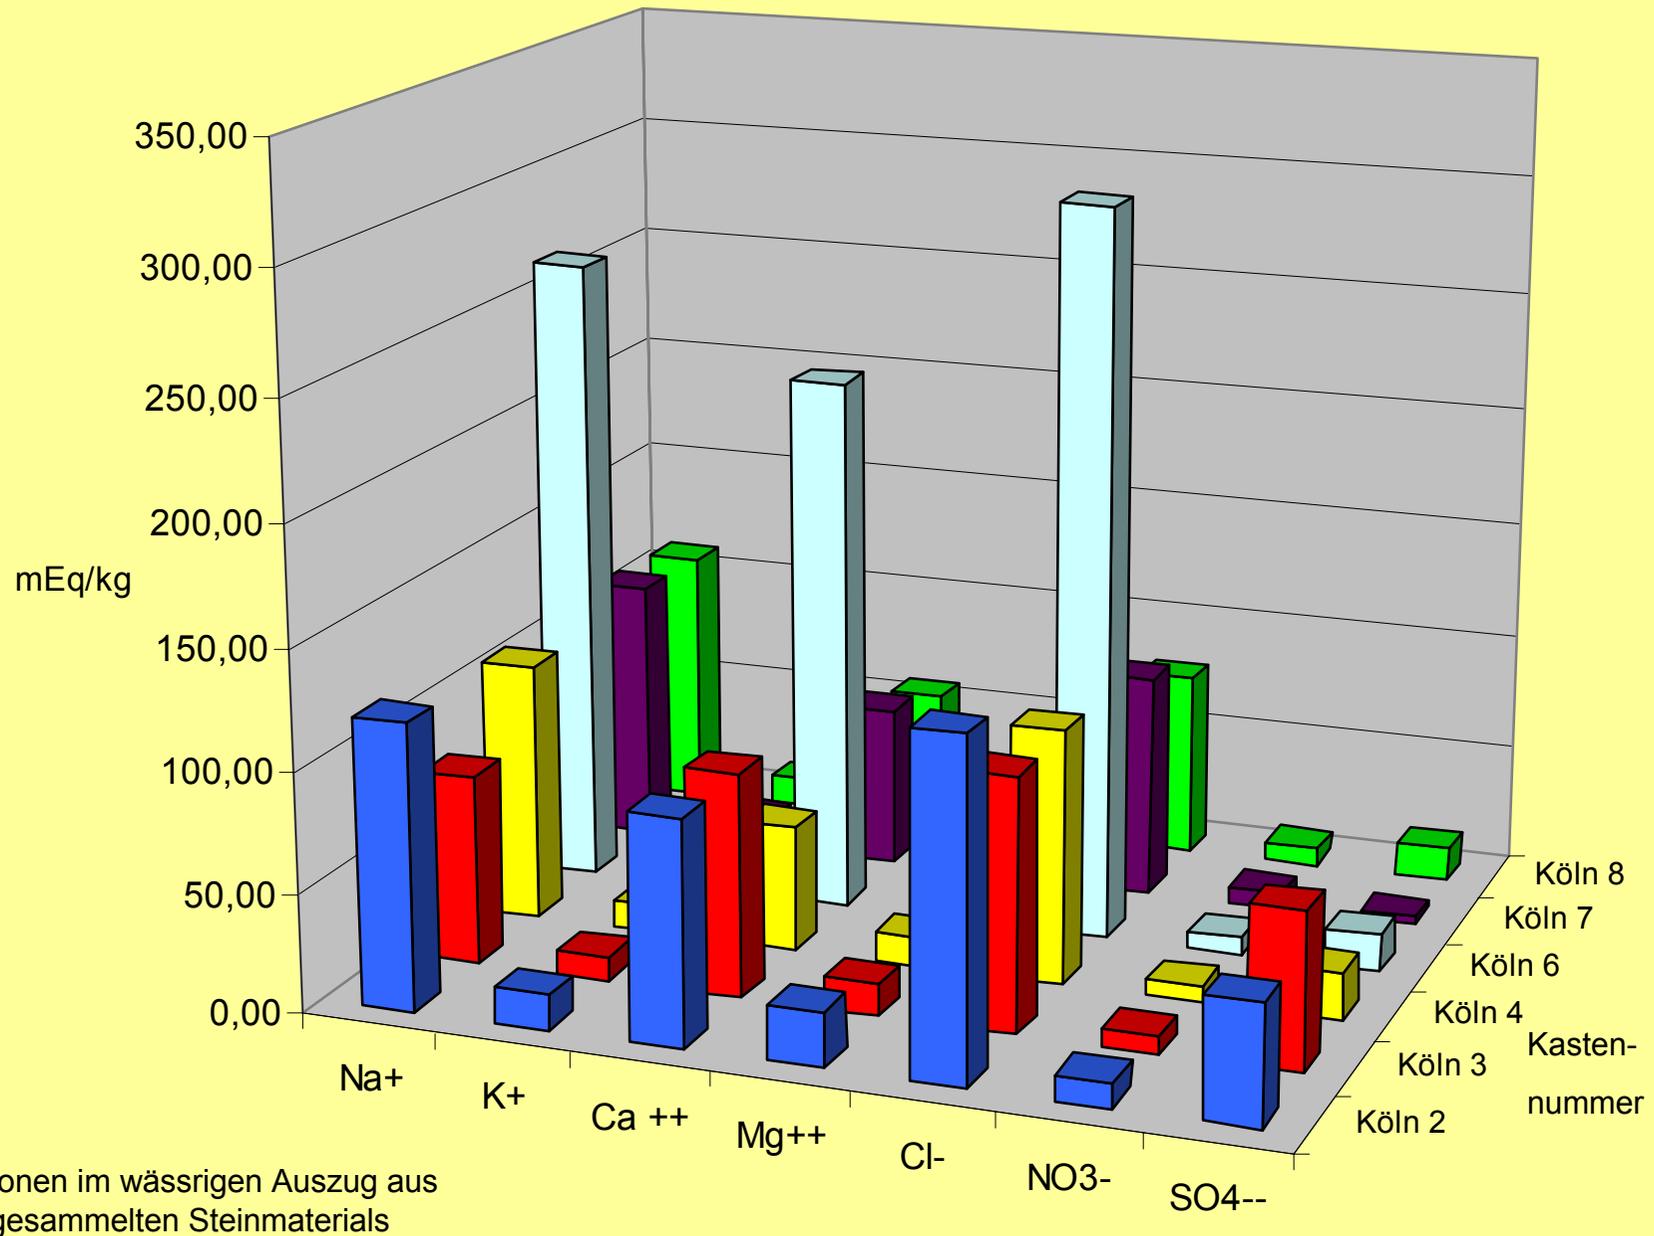
Salzgehalt in den Kästen
