Mineralische Kompressen im Rahmen von Salzverminderungsmaßnahmen an Wandmalereien

Einleitung

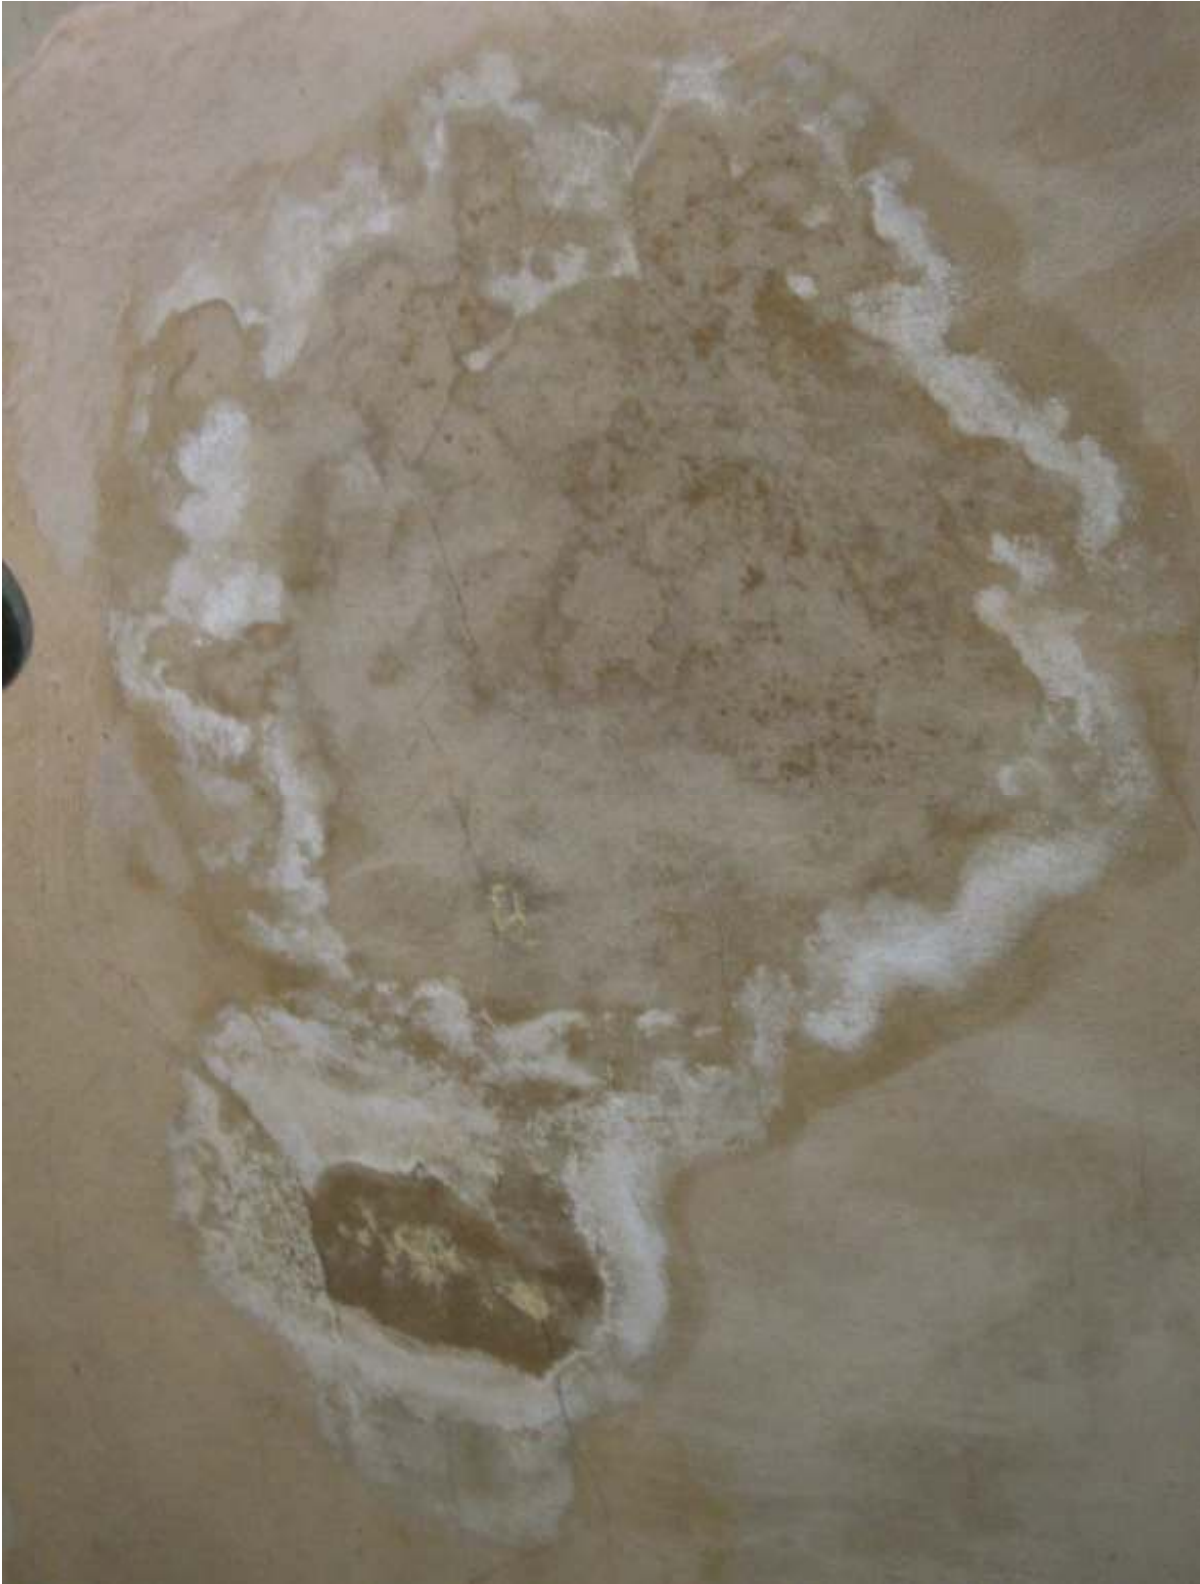
Abbildung 1: Residenz Würzburg, Treppenhausfresko, Gewölbe-West, Salzleck im Wolkenbereich, Zustand 2003 (Foto: M. Eiden, genehmigt durch Bayerische Verwaltung der staatlichen Schlösser, Gärten und Seen, Schloss Nymphenburg, 80638 München)

Bei den empirischen Untersuchungen zur Löslichkeit dieses Salzleckes war ein heterogenes Verhalten festzustellen:

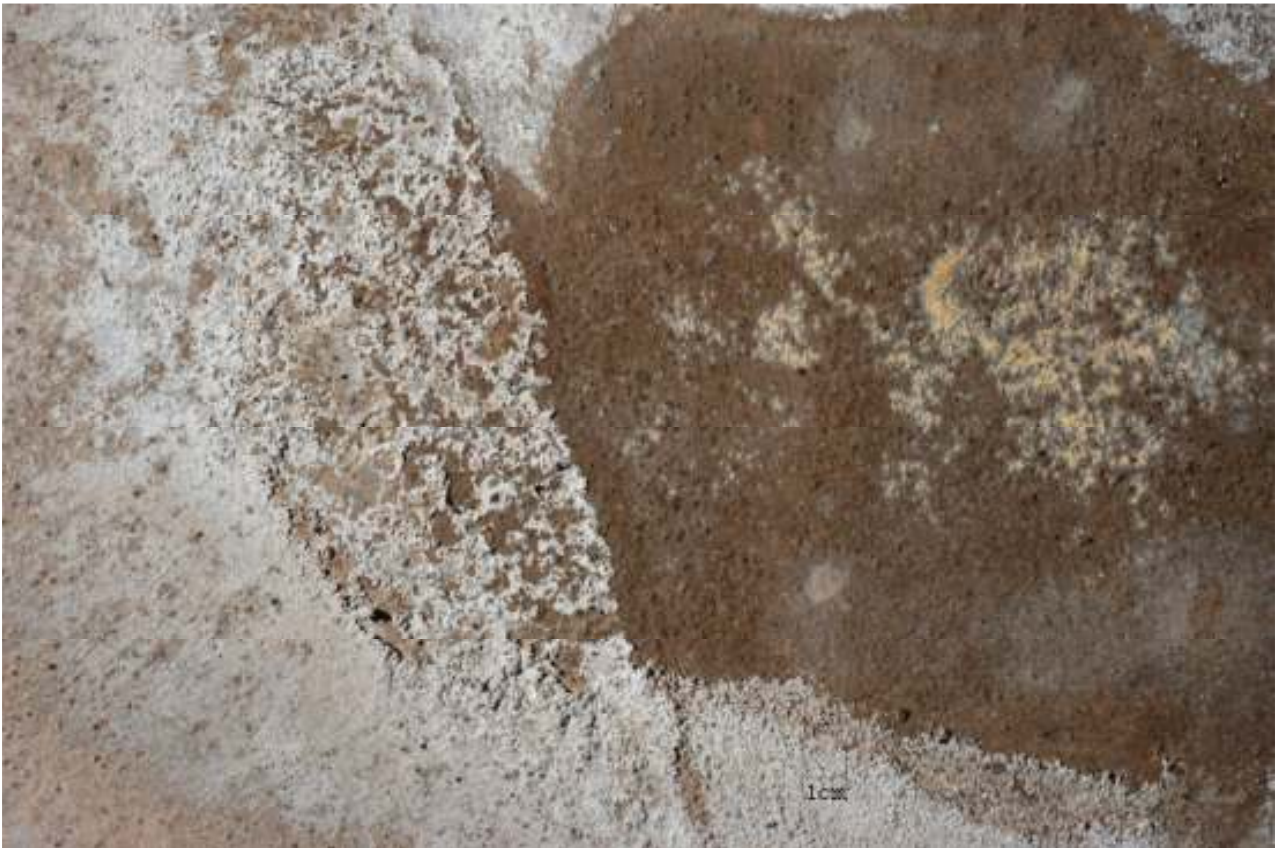
Abbildung 2: Residenz Würzburg, Treppenhausfresko, Gewölbe-West, Detail Salzleck (Zustand 2003) (Foto: M. Eiden, genehmigt durch Bayerische Verwaltung der staatlichen Schlösser, Gärten und Seen, Schloss Nymphenburg, 80638 München)

Die verdunkelten Bereiche im Zentrum zeigten keine wasserlöslichen Eigenschaften, während die Salzkristalle im Randbereich durchaus in Lösung gingen.

Die empirische gewonnene Vermutung, dass in diesem Zusammenhang einerseits schwer- bzw. nur mäßig löslicher Gipsinter als glasige, farbtönvertiefende Kruste (im Zentrum des Fleckes) vorliegt, andererseits aber auch leichtlösliche Magnesiumsulfatausblühungen in unterschiedlichem Habitus (im Randbereich), konnte anhand mehrerer naturwissenschaftlicher Untersuchungen bestätigt werden. Dass sich in dem Bereich vermutlich darüber hinaus auch schwerlösliches Calciumoxalat gebildet hat, muss uns an dieser Stelle nicht weiter interessieren, nur vielleicht insoweit, als dass die ohnehin in diesem Bereich gute freskale, sprich carbonatische Bindung der Malschicht, vielleicht durch Calciumoxalat im Laufe der Zeit sogar noch etwas verbessert wurde.

Versuche zur Anlösung der Gipsinterkruste mit Ionenaustauschern erwiesen sich als unbefriedigend; Ammoniumcarbonatlösung und die damit verbundene Erhöhung der Löslichkeit von Gips(krusten) führten zu einem weit besseren Ergebnis.

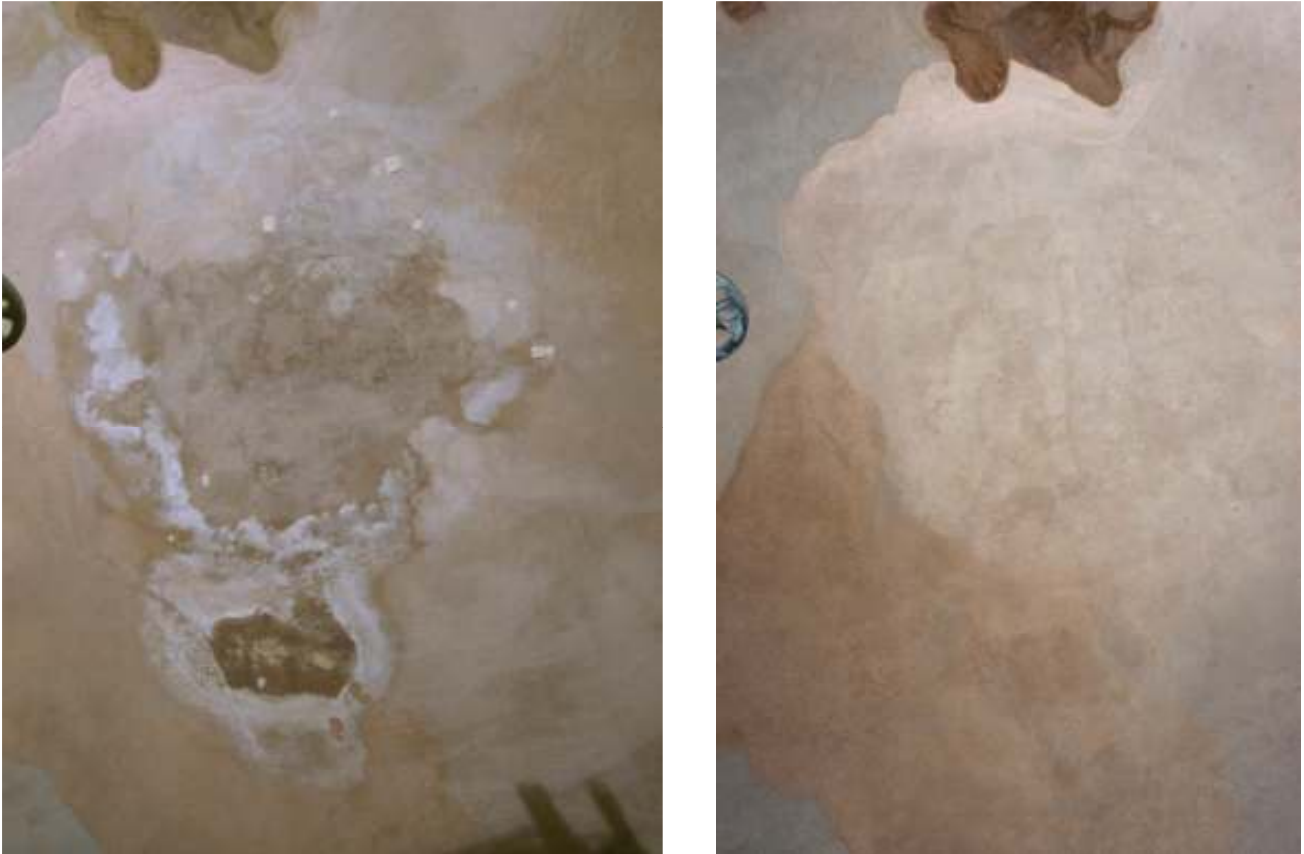
Abbildung 3, 4: Residenz Würzburg, Treppenhausfresko, Gewölbe-West, Gegenüberstellung Vorzustand (3) und Nachzustand (4) eines Salzfleckes nach Ammoniumcarbonatbehandlung (2003-04). (Foto: M. Eiden, genehmigt durch Bayerische Verwaltung der staatlichen Schlösser, Gärten und Seen, Schloss Nymphenburg, 80638 München)

Mit Hilfe von Wirkstoff-Kompressenanwendungen konnten einige Salzflecke annähernd vollständig zum Verschwinden gebracht werden, so dass von weiterführenden ästhetisch integrativen Maßnahmen, wie z.B. Retuschen in diesem Bereich abgesehen wurde.

Im Zuge der Wirkstoff-Kompressenanwendungen an diesen Salzflecken wurde damals (2003) überwiegend Buchenzellstoffflocken (Arbocel® BC 1000, BC 200 und BW 40 in variierendem Mischungsverhältnis) als Trägermaterial für Ammoniumcarbonatlösung eingesetzt; ebenso wie für die nachgeschalteten Salzverminderungsmaßnahmen mit Hilfe von sogenannten Neutralkompressen: Unter Neutralkompreße verstehen wir in diesem Zusammenhang mit destilliertem Wasser versetzte Arbocelkompressen.

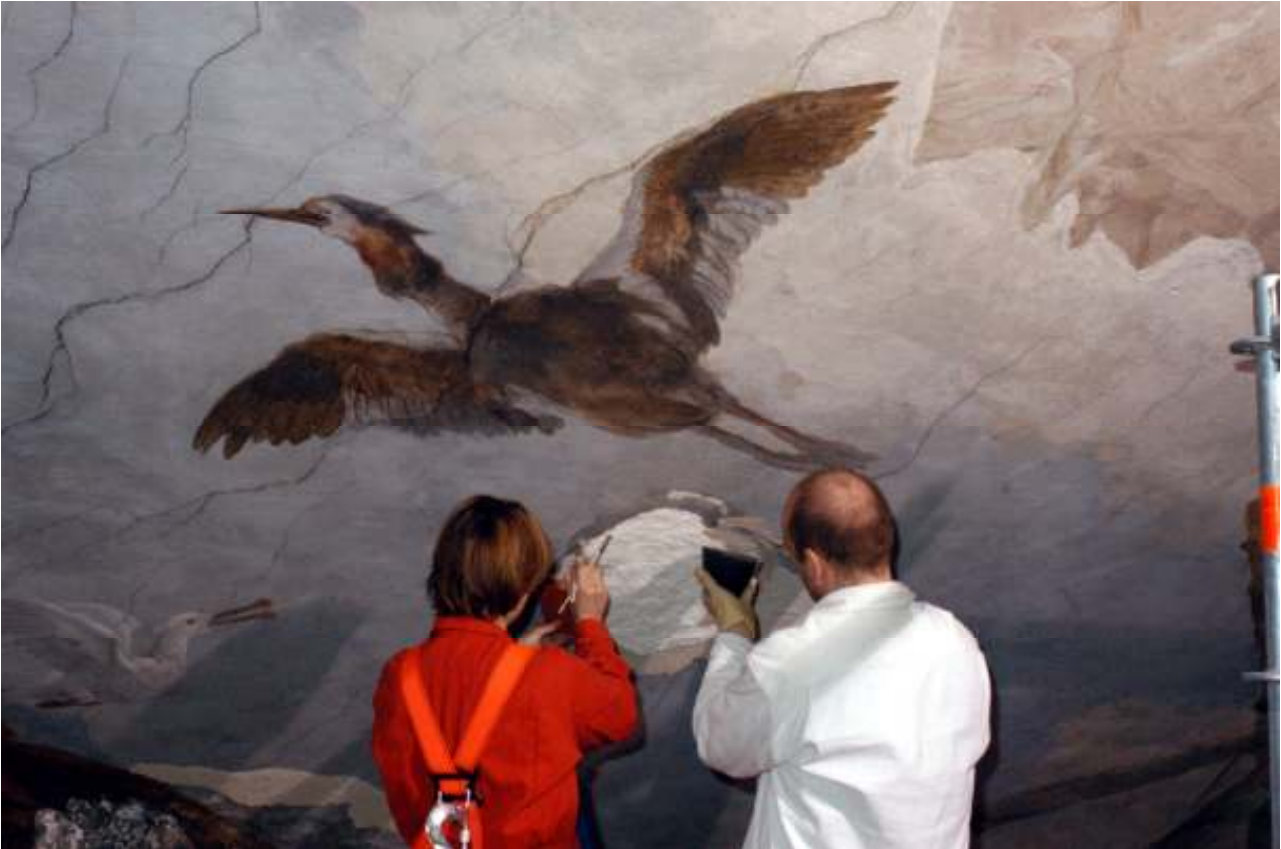
Abbildung 5: Residenz Würzburg, Treppenhausfresko, Gewölbe-Ost, (Foto: M. Eiden, genehmigt durch Bayerische Verwaltung der staatlichen Schlösser, Gärten und Seen, Schloss Nymphenburg, 80638 München)

Hauptbestandteil dieser mineralischen Kompressen (vgl. Abb.6) ist gewaschener Quarzsand (oder ein regionaler, salzfreier Grabsand), und um die Kornkontakte auch nach Verdunsten des Anmachwassers etwas zu stabilisieren, wurde in diesem Fall ein Tonmineral, bzw. ein Schichtsilikat (in diesem Bild konkret Attapulgit) zugesetzt. Reduziert man den Anteil dieses (trioktaedrischen) Schichtsilikates auf circa einen Fünfzehntel Teil, dann haftet die Kompreße nach Abtrocknen in der Regel noch ausreichend, so dass auch die Anbringung über Kopf möglich ist, ohne dass die Kompreße im Zuge der Trocknung herunterfällt. Würde man nur Quarzsand mit Wasser verarbeiten, wäre dies der Fall.

Der Attapulgit-Zusatz übernimmt also gleichsam die Funktion eines reversiblen Bindemittels.

Also wer ein Basisrezept benötigt, um eigene Versuche auf diesem Gebiet zu starten, dem empfehle ich 15 RT Quarzsand (0-0,6) vermischt mit 1 RT Attapulgit oder Tonmehl – da haben Sie schon eine gute und günstige Ausgangsbasis, aqua dest-Zugabe je nach erwünschter Konsistenz.

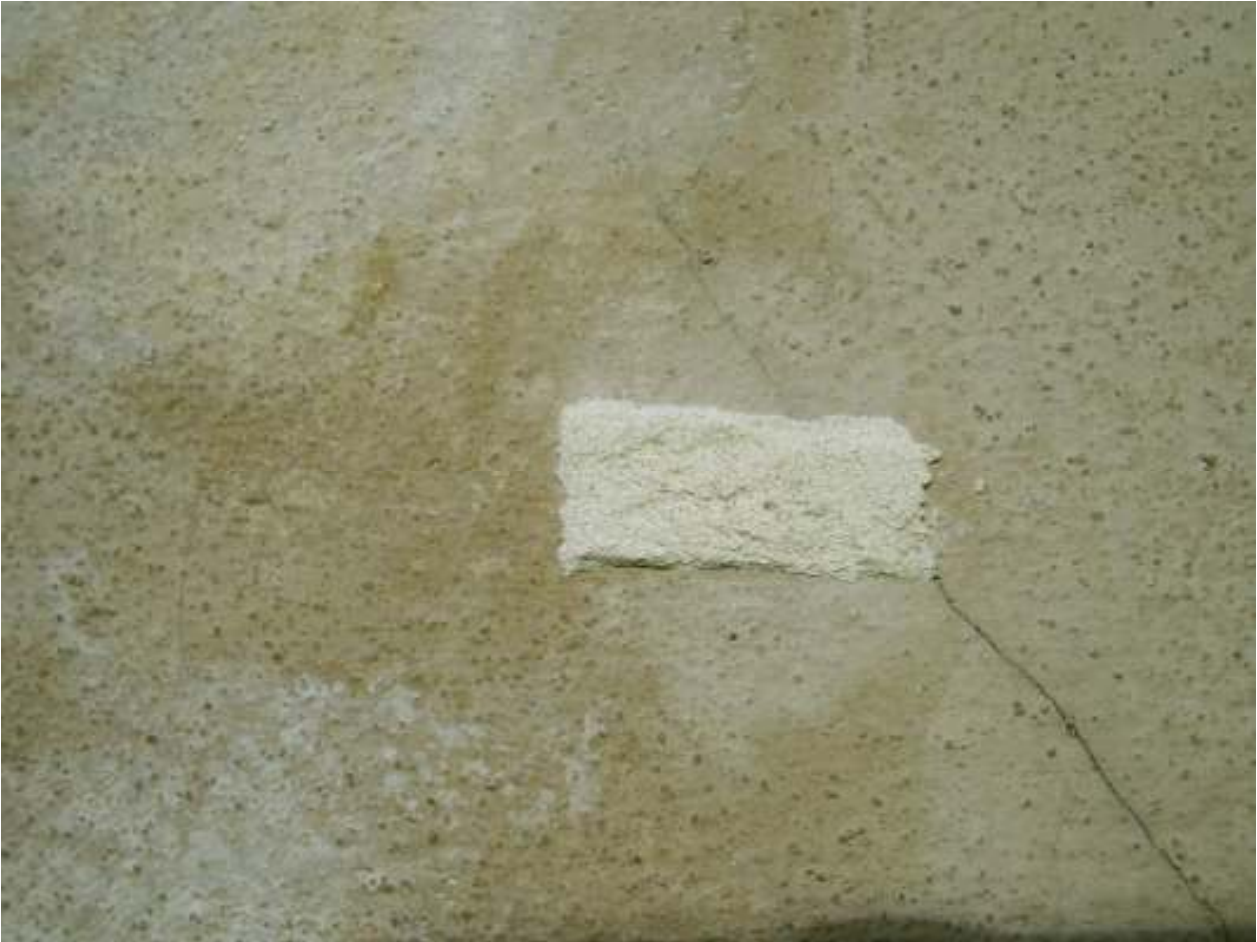
Abbildung 6: Residenz Würzburg, Treppenhausfresko, Detail Gewölbe-Ost, Vorversuche zur adsorptiven Reduktion von ausgeschwemmten Feinstbestandteilen (ggf. in Kombination mit löslichen Salzen) (Foto: M. Eiden, genehmigt durch Bayerische Verwaltung der staatlichen Schlösser, Gärten und Seen, Schloss Nymphenburg, 80638 München)

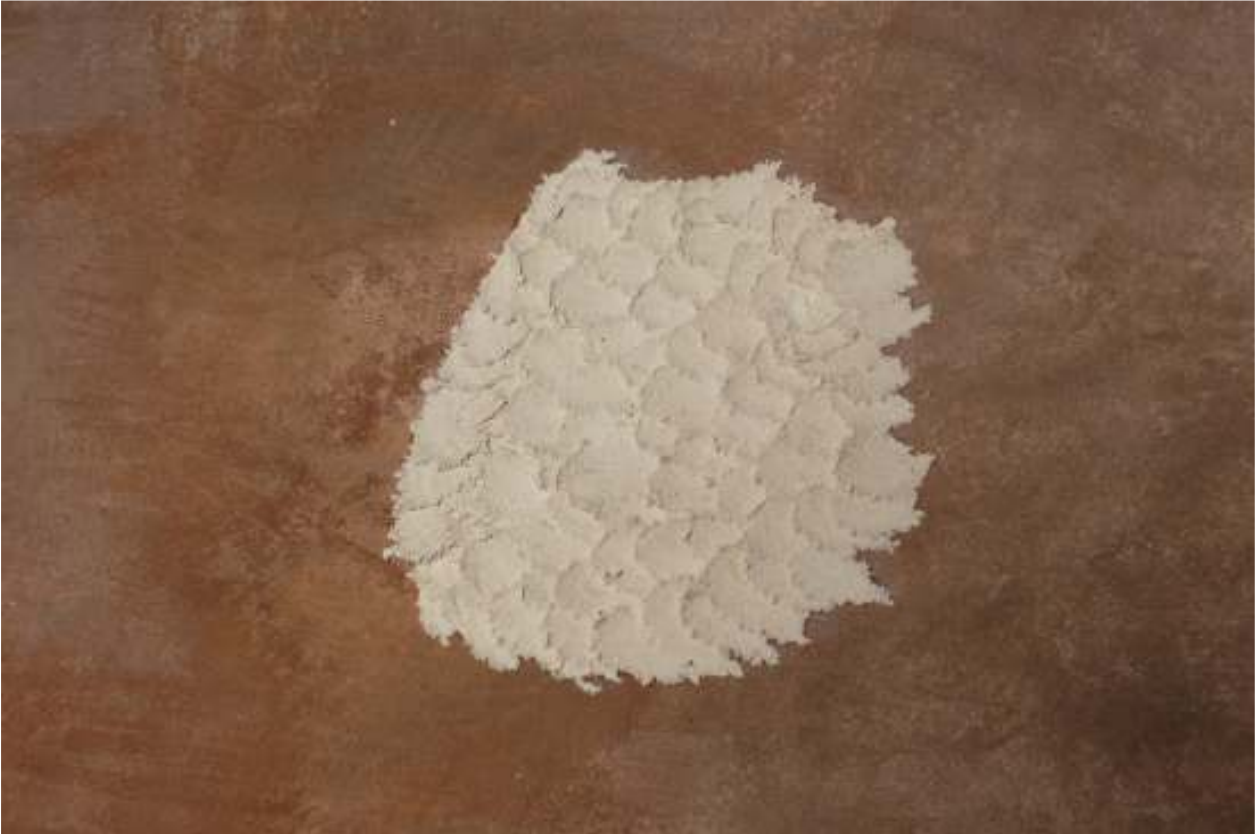
Abbildung 7: Mineralische Salzverminderungskompressenanwendung im Kaisersaal. (Foto: M. Eiden, genehmigt durch Bayerische Verwaltung der staatlichen Schlösser, Gärten und Seen, Schloss Nymphenburg, 80638 München)

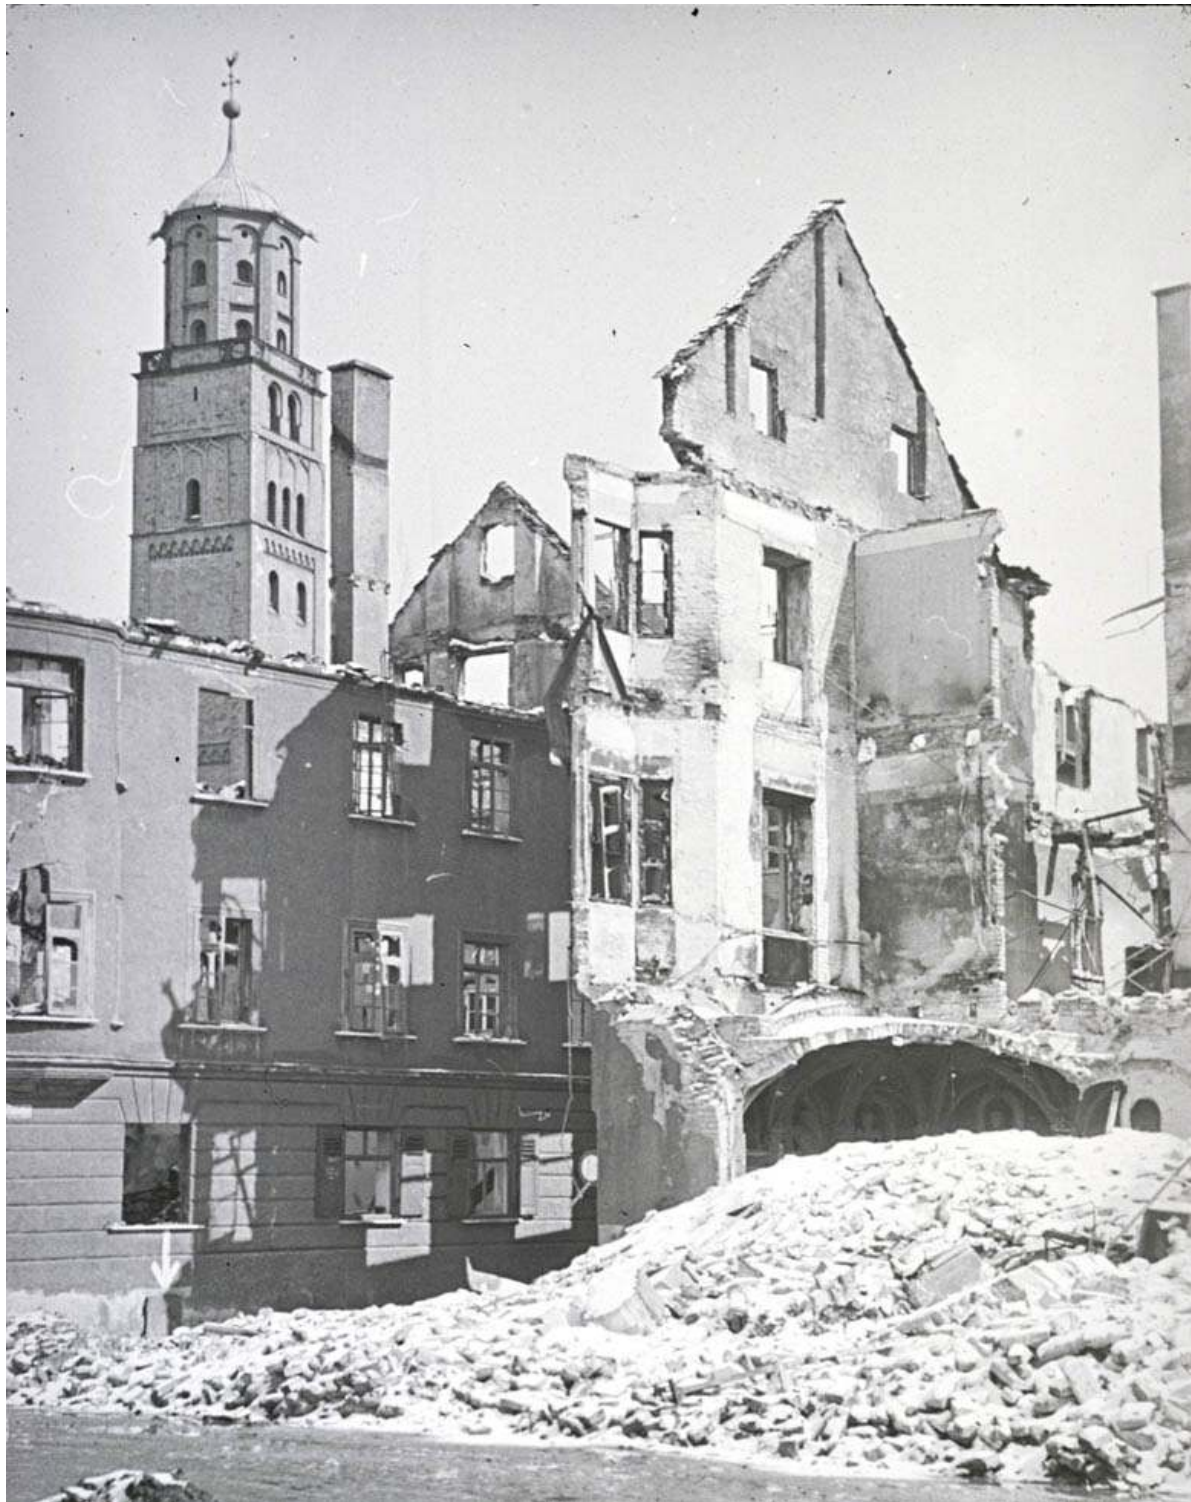
Abbildung 11: Kriegsschäden am Fuggerpalais (Zustand 1945, Autor unbekannt)

Ein Großteil des Stichkappengewölbes ist durch einen Bombentreffer eingestürzt, jedoch annähernd die gesamte Ost- und Südwand einschließlich eines Teils der aufgehenden Gewölbe samt Kaiserbüsten in den Nischen der Lünetten hatte sich erhalten. Dass in der Folge Salzinfiltration und Salzumverteilung ein erhebliches schadensdynamisches Potential im Saal entfaltetete, gehört zu den bedauerlichen Folgeerscheinungen am Objekt. Erst Ende der 1940er Jahre bzw. in den 50er Jahren konnte der Raum geschlossen und restauriert werden.

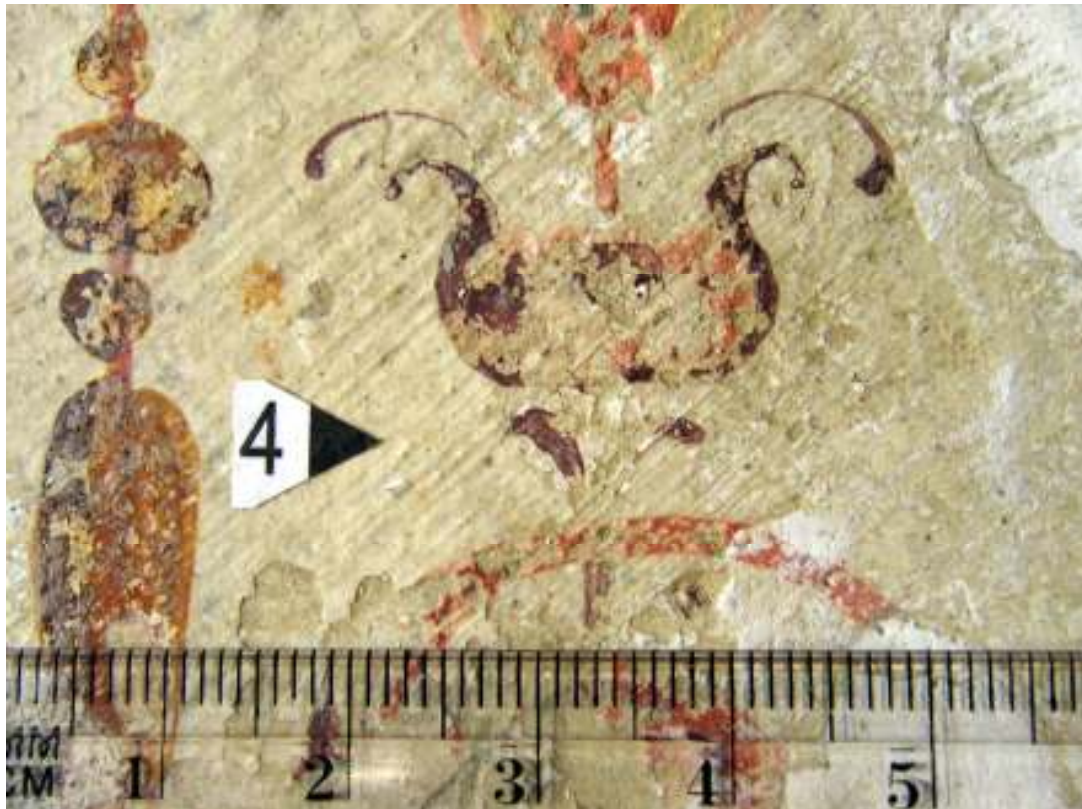
Abbildung 12: Schadensphänomen Gipssinterkruste (Musensaal Augsburg)(Foto: Markus Eiden, genehmigt durch Hubertus Fürst Fugger-Babenhausen und die Fürst Fugger-Babenhausen´sche Stiftung zur Förderung schwäbischen Kulturgutes)

Ich zeige Ihnen auch hier zwei Aufnahmen (Abb.12, 13), die eine transparente Sinterkruste erkennen lassen, die überwiegend als „glasig vorgeschwitzter Gips“ anzusehen ist.⁴ Der ehemals blendend weiße Hintergrund (Fond) der Grotteskendekoration war im Musensaal durch wasserunlösliche Schmutzpartikeleinbindung stark verunklärt.

Der sekundär gebildete Gips hatte eine nur wenige Mikrometer starke, aber annähernd wasserundurchlässige Schicht gebildet, die von Dr. Hubert Paschinger - wie ich meine treffend - als „glasig vorgeschwitzter Gips“ charakterisiert werden kann, und zwar, weil nicht unbedingt das carbonatische Bindemittel in Gips umgewandelt wurde, sondern der sekundäre Gips überwiegend aus der gesättigten Infiltrationslösung über Ausfällung entstanden ist!

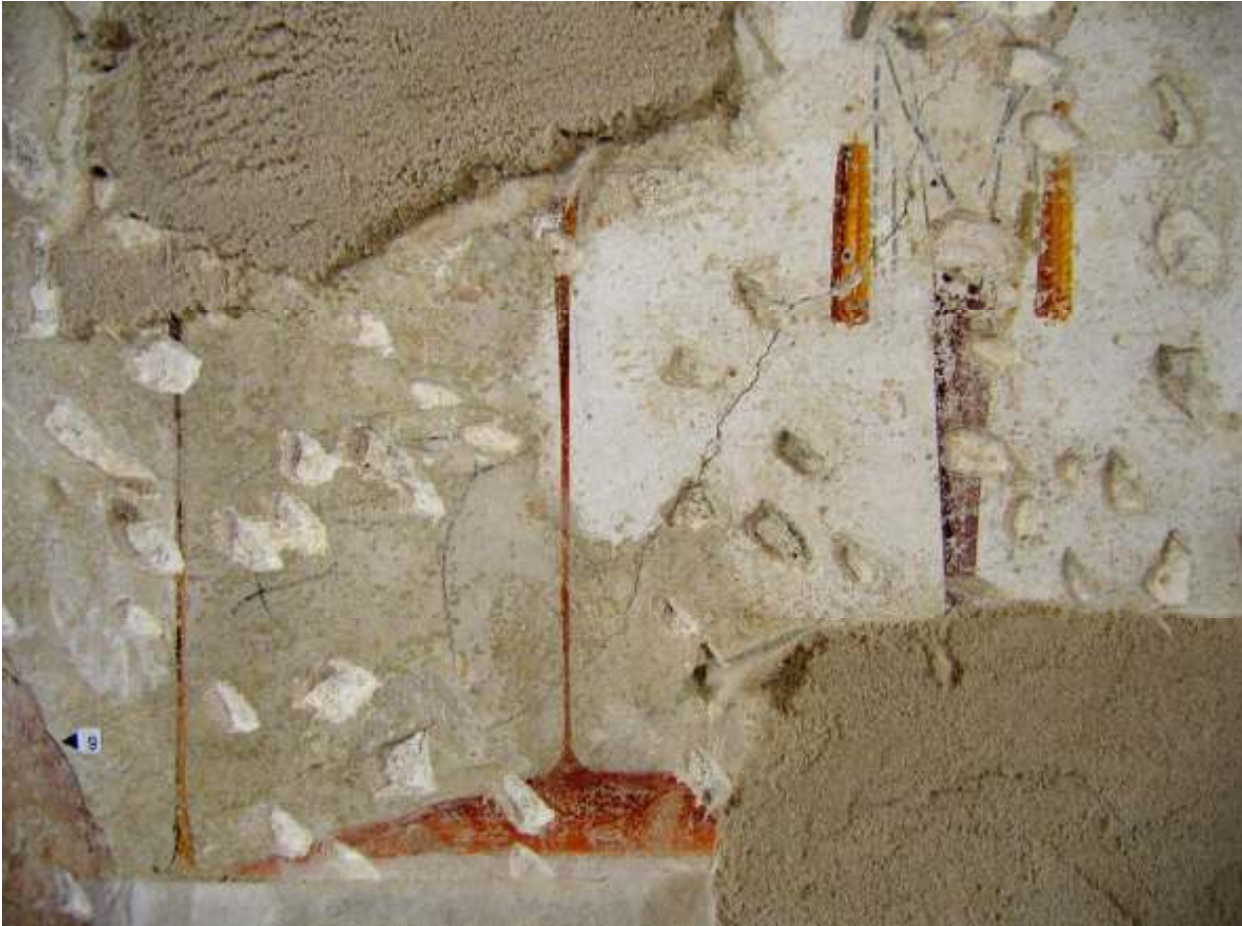
Abbildung 13: Gegenüberstellung von gereinigtem Bereich und ungereinigtem Bereich während der AC-Behandlung (Musensaal Augsburg), (Foto: Markus Eiden, genehmigt durch Hubertus Fürst Fugger-Babenhausen und die Fürst Fugger-Babenhausen'sche Stiftung zur Förderung schwäbischen Kulturgutes)

Nach Anlösungsversuchen mit Ammoniumcarbonatlösung ergab sich ein völlig anderes Erscheinungsbild, das auch den Florentiner Beispielen (z.B. Palazzo Vecchio) wesentlich näher kam.

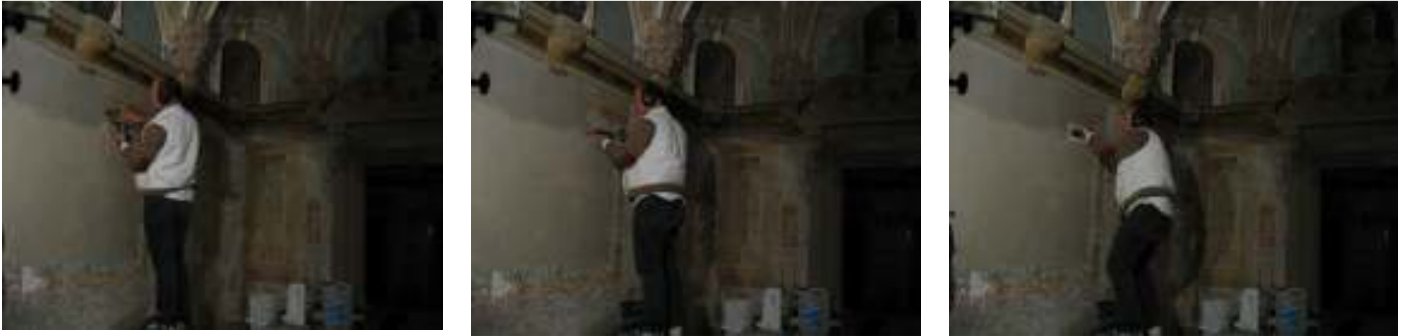
Abbildung 14-16: Bilderfolge Kompressenapplikation. (Fotos: Markus Eiden, genehmigt durch Hubertus Fürst Fugger-Babenhausen und die Fürst Fugger-Babenhausen'sche Stiftung zur Förderung schwäbischen Kulturgutes)

Die folgenden Bilder veranschaulichen den handwerklichen Applikationsprozess. Das Material erinnert an einen feuchten, aber mageren Putz, der mit der Kelle angetragen und mit Traufel aufgezogen werden kann.

Ich selbst erachte im Zuge der Kompressenapplikation diese Technik nicht nur als vergleichsweise wirtschaftlich, sondern auch als handwerklich angenehm. Auch lässt sich der gewünschte Wassereintrag vergleichsweise leicht steuern, einschätzen und berechnen.

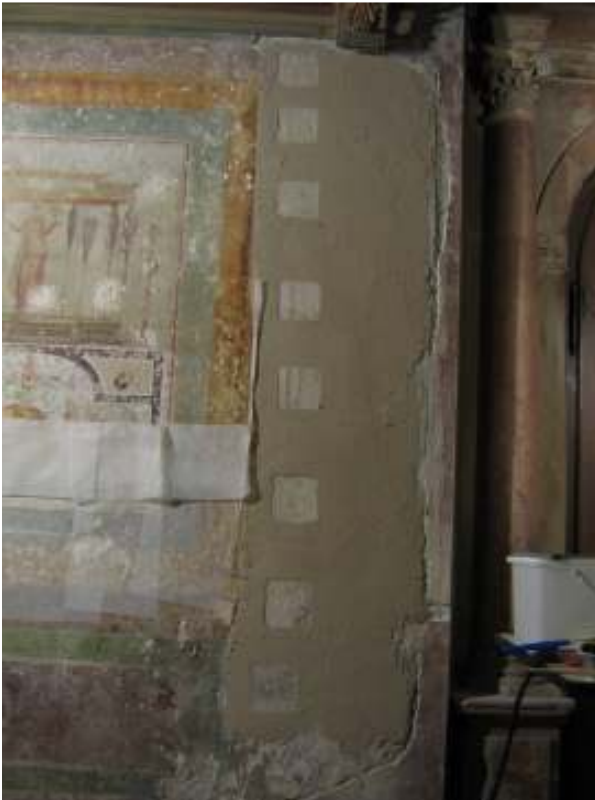
Abbildung 17: Bemusterung eines Kompressenfeldes mit handschriftlichen Aufzeichnung zu den Leitfähigkeitsmessergebnissen)(Foto: Markus Eiden, genehmigt durch Hubertus Fürst Fugger-Babenhausen und die Fürst Fugger-Babenhausen'sche Stiftung zur Förderung schwäbischen Kulturgutes)

Die Salzverminderungskompressen wurden im Zuge der Maßnahmen in Augsburg nicht nur vom begleitenden Naturwissenschaftler, sondern auch von den ausführenden Restauratoren auf Ihren extrahierten Salzgehalt hin untersucht.

Dabei zeigte sich, dass sowohl eine heterogene Salzverteilung vorliegt, aber auch dass die höchsten Extraktionswerte mit den höchsten Salzbelastungen korrelieren. In diesem Fall war die Salzbelastung mit leichtlöslichen Salzen im oberen Bereich +/- zwei Meter (OKF) am Höchsten.

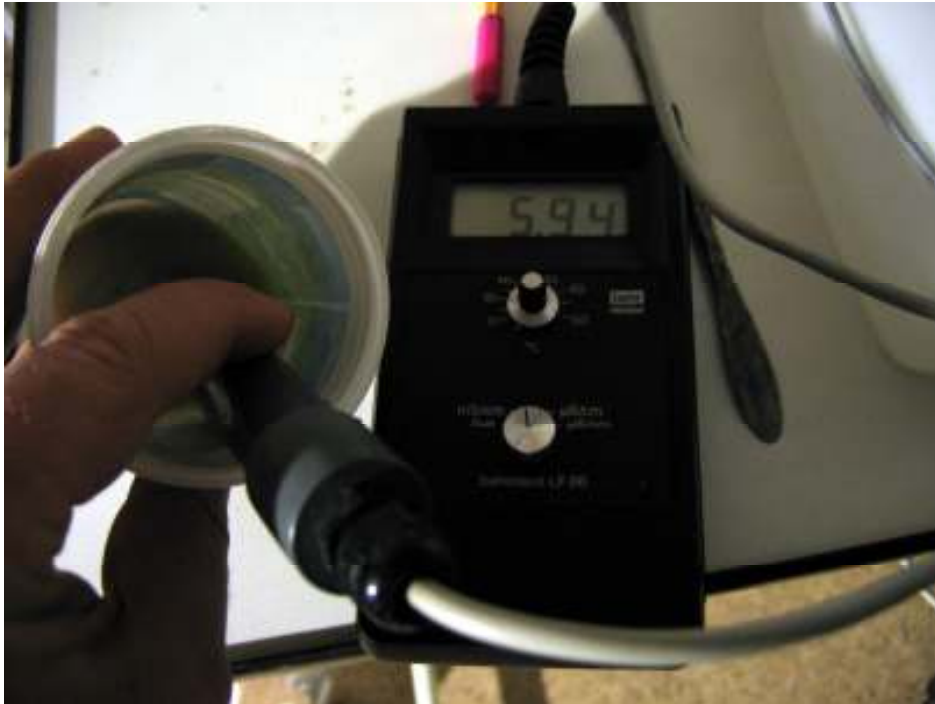
Abbildung18: Leitfähigkeitsmessgerät der Firma Behr (Foto: Markus Eiden, genehmigt durch Hubertus Fürst Fugger-Babenhausen und die Fürst Fugger-Babenhausen´sche Stiftung zur Förderung schwäbischen Kulturgutes)

Zum Einsatz gelangte ein Leitfähigkeitsmessgerät der Firma Behr.⁵

⁵ behrotest LF 86, Leitfähigkeitsmessgerät der Firma Behr mit 3 dekadisch gestuften Messbereichen bis 0,00-19.99 mS

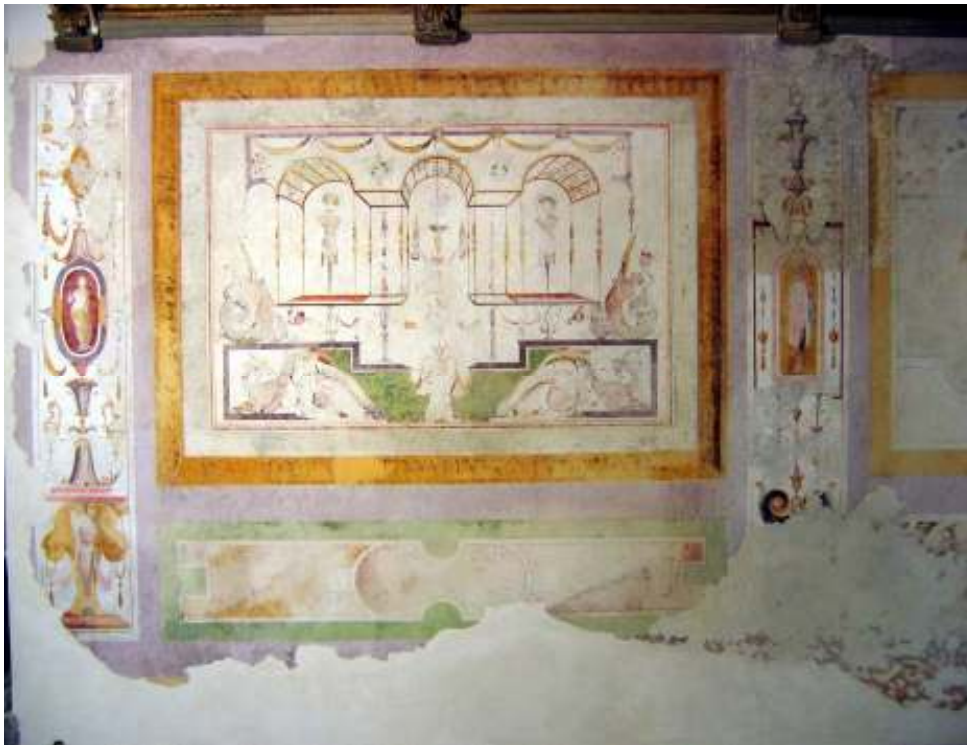
Abbildung 19: Ostwand Ausschnitt (Foto: Markus Eiden, genehmigt durch Hubertus Fürst Fugger-Babenhausen und die Fürst Fugger-Babenhausen´sche Stiftung zur Förderung schwäbischen Kulturgutes)

Mit einer Abbildung, die einen Zwischenzustand während der ästhetischen Integration also nach Abschluss der Salzverminderungsmaßnahmen zeigt, möchte ich meine Ausführungen zu Augsburg an dieser Stelle abschließen.

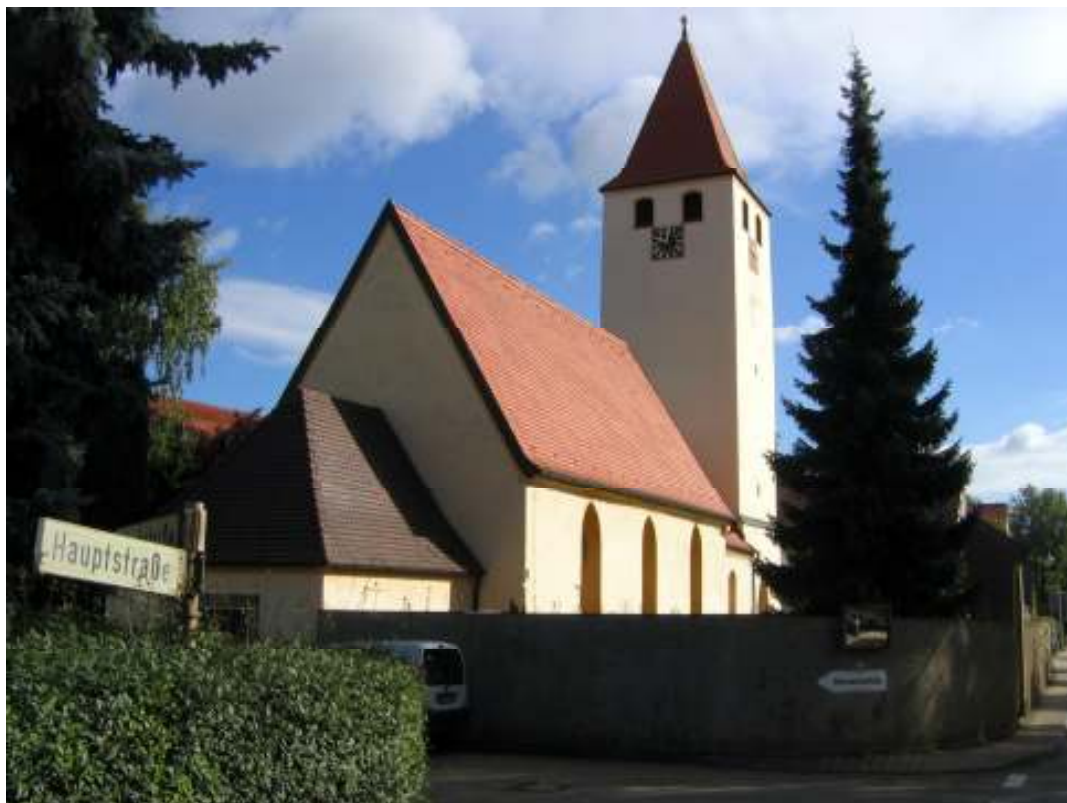
Abbildung 20: St. Leonhard, Pflaumloch, Übersicht Eigenschaften (Foto: Markus Eiden)

Im Rahmen der Restaurierungsmaßnahmen in St. Leonhard in Pflaumloch wurden im Juli und August 2010 an ausgewählten Flächen im Chor an den Ost- Süd- und Nordwänden durch meine geschätzte Kollegin Diplom Restauratorin Christine Hitzler und meine Wenigkeit Salzverminderungskompressen zur Reduzierung bauschädlicher, insbesondere leichtlöslicher Salze angewendet. Die abgetrockneten Kompressen wurden ebenfalls begleitend restauratorisch-naturwissenschaftlich untersucht und auf ihren Extraktionsgehalt hin bewertet.

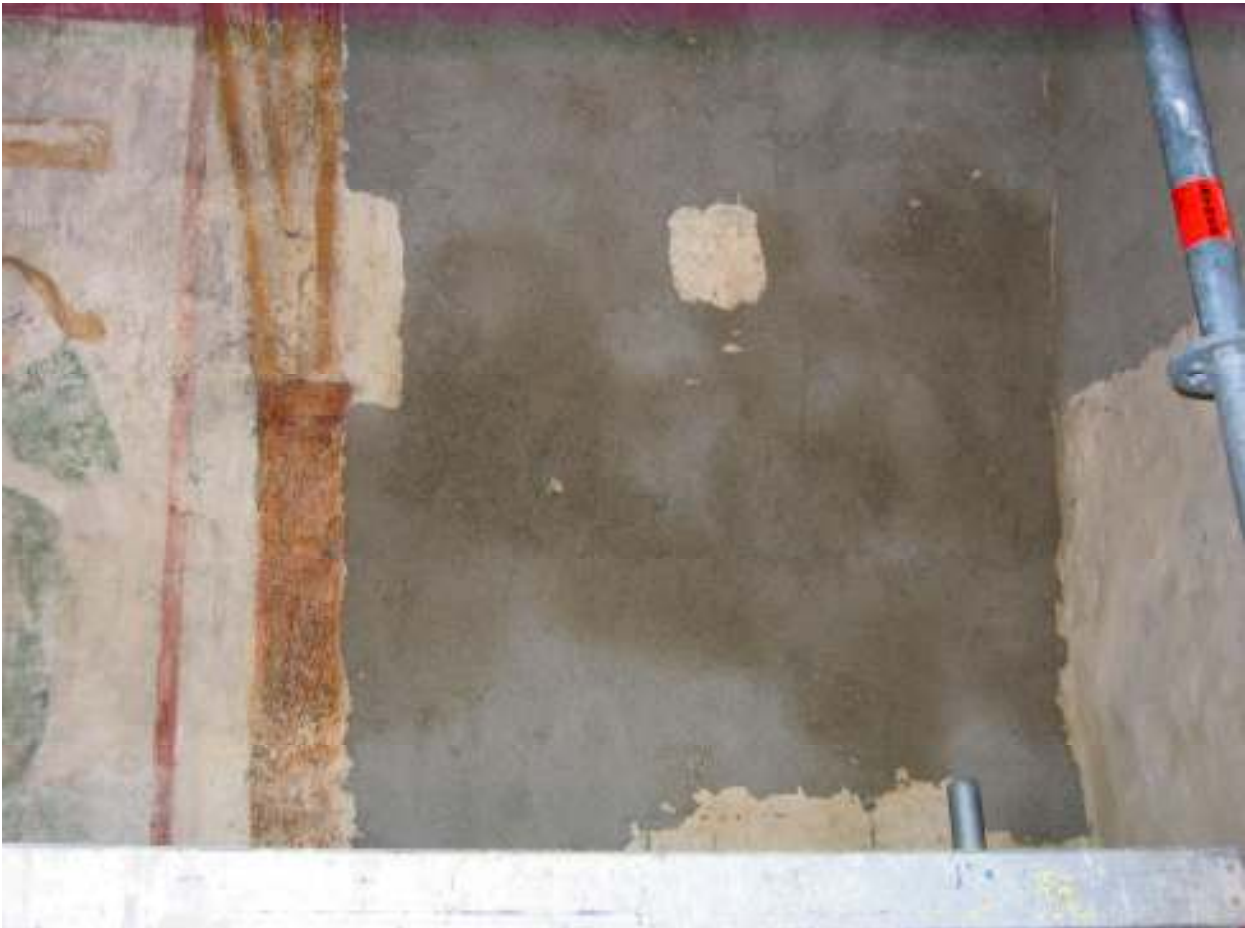
Abbildung 21: Detail Kompresse Pflaumloch, Hygroskopische Eigenschaften (Foto: Markus Eiden)

An dem Objekt zeigte sich, dass die mineralischen Kompressen gute Indikatoren für hygroskopische Salzgemische sein können. Mineralischen Kompressen kann man aufgrund der Eigenfärbung des Sandes besser als weißen Arbocelkompressen ansehen, wo die problematischen Bereiche sind.

Bleiben nach einer gewissen Zeit der Abtrocknung solche feuchten Bereiche bestehen (vgl. Abb.21), ist dies ein deutlicher Hinweis auf eine hohe Belastung mit leichtlöslichen, respektive hygroskopischen Salzen oder Salzgemischen. Im Zuge der Salzverminderungsmaßnahmen wurden diese Bereiche auch öfters Salzvermindert als die augenscheinlich trockeneren, und wie die Messungen bestätigten, geringer belasteten Bereiche.
