Völkerschlachtdenkmal Leipzig

Die Restaurierung des Reiterreliefs

Dipl.-Ing. Stefan Weise

Eine Zusammenfassung von 10 Jahren Tätigkeit

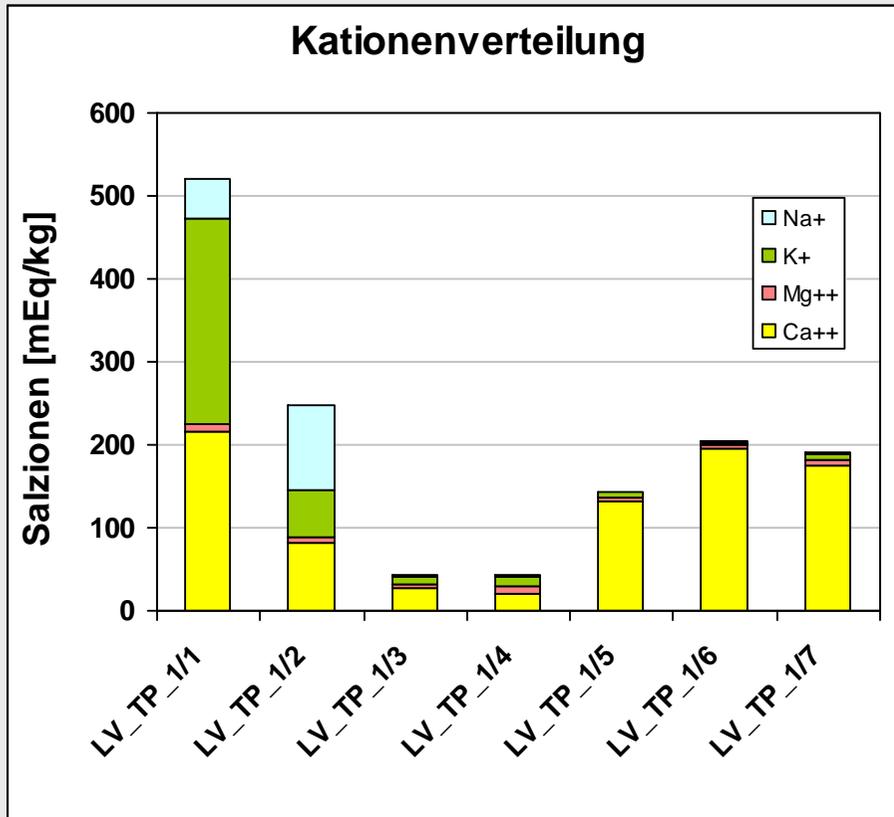
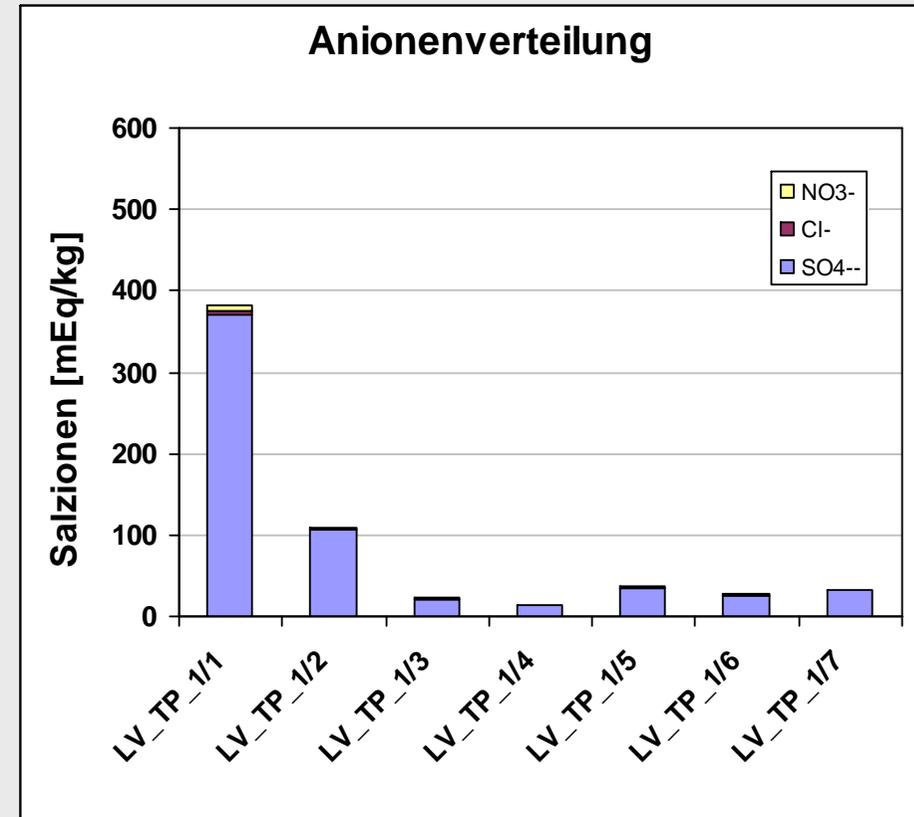
Voruntersuchungen

- Steinerergänzungsmörtel augenscheinlich intakt
- Salzminderungsmaßnahmen augenscheinlich ohne Erfolg
- Kalk-Kasein-Farben und Silikatfarben lösen sich großflächig vom Untergrund
- Feuchtegehalt im oberflächennahen Bereich 1,2 Ma.% mit in die Tiefe zunehmender Tendenz, bei 20 cm 3,85 Ma.%
- erhöhte Belastung mit Sulfaten (Calcium-, Kalium- und Natriumsulfate) bis 2 cm Tiefe

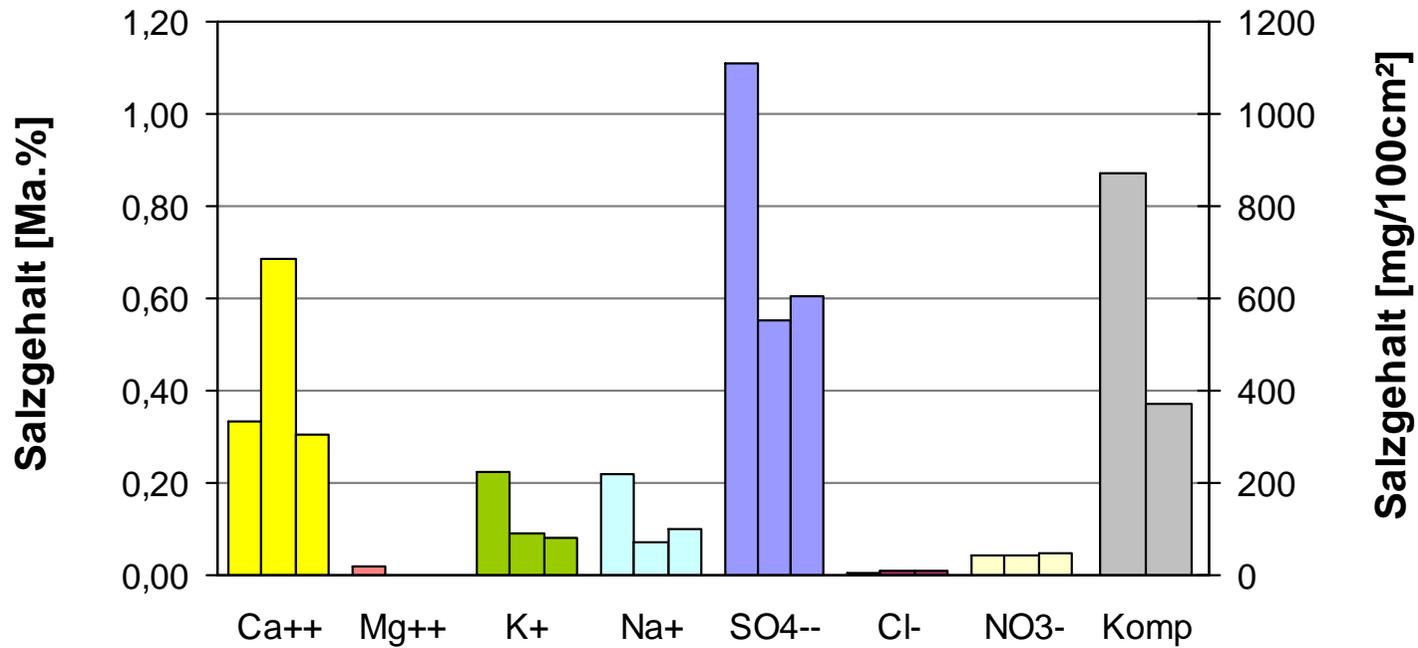
Probenahmepunkt III / Tiefe 0,0 - 1,0 cm

Probenahme- punkt	Bewertung
I	Voruntersuchung: geringe Salzgehalte im Gefüge Nachuntersuchung: geringer Salzgehalt in der Kompresse, Erhöhung des Ca-Gehaltes im Gefüge
II	Voruntersuchung: erhöhte Salzgehalte an Kalium-, Natrium- und Kalziumsulfat im Gefüge Nachuntersuchung: erhöhter Salzgehalt in der Kompresse, deutliche Reduzierung der Kalium- und Natriumsulfate (ca. 50% der Voruntersuchungen), Erhöhung des Ca-Gehaltes im Gefüge
III	Voruntersuchung: erhöhte Salzgehalte an Kalium-, Natrium- und Kalziumsulfat im Gefüge Nachuntersuchung: hoher Salzgehalt in der Kompresse, nahezu vollständige Reduzierung der Kalium- und Natriumsulfate, Erhöhung des Ca-Gehaltes im Gefüge
IV	Voruntersuchung: erhöhte Salzgehalte an Natrium- und Kalziumsulfat im Gefüge Nachuntersuchung: erhöhter Salzgehalt in der Kompresse, nahezu vollständige Reduzierung der Natriumsulfate, Erhöhung des Ca-Gehaltes im Gefüge
V	Voruntersuchung: hohe Salzgehalte an Natrium- und Kalziumsulfat und -nitrat im Gefüge Nachuntersuchung: hoher Salzgehalt in der Kompresse, nahezu vollständige Reduzierung der Kalium- und Natriumsulfate und -nitrate

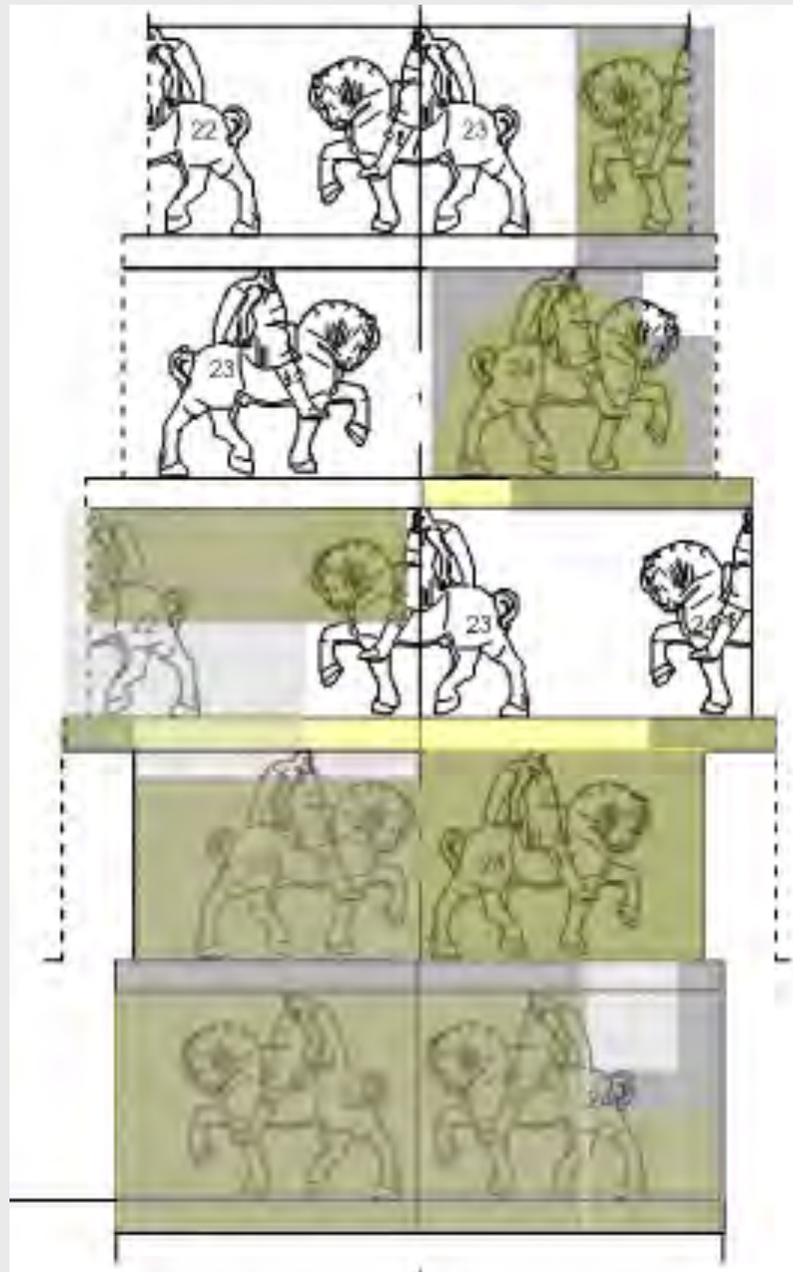
VD_KN_M1 2416 mg/100 cm²

VD_KN_M2 1018 mg/100 cm²

VD_KN_M3 548 mg/100 cm²

VD_KN_M4 1562 mg/100 cm²

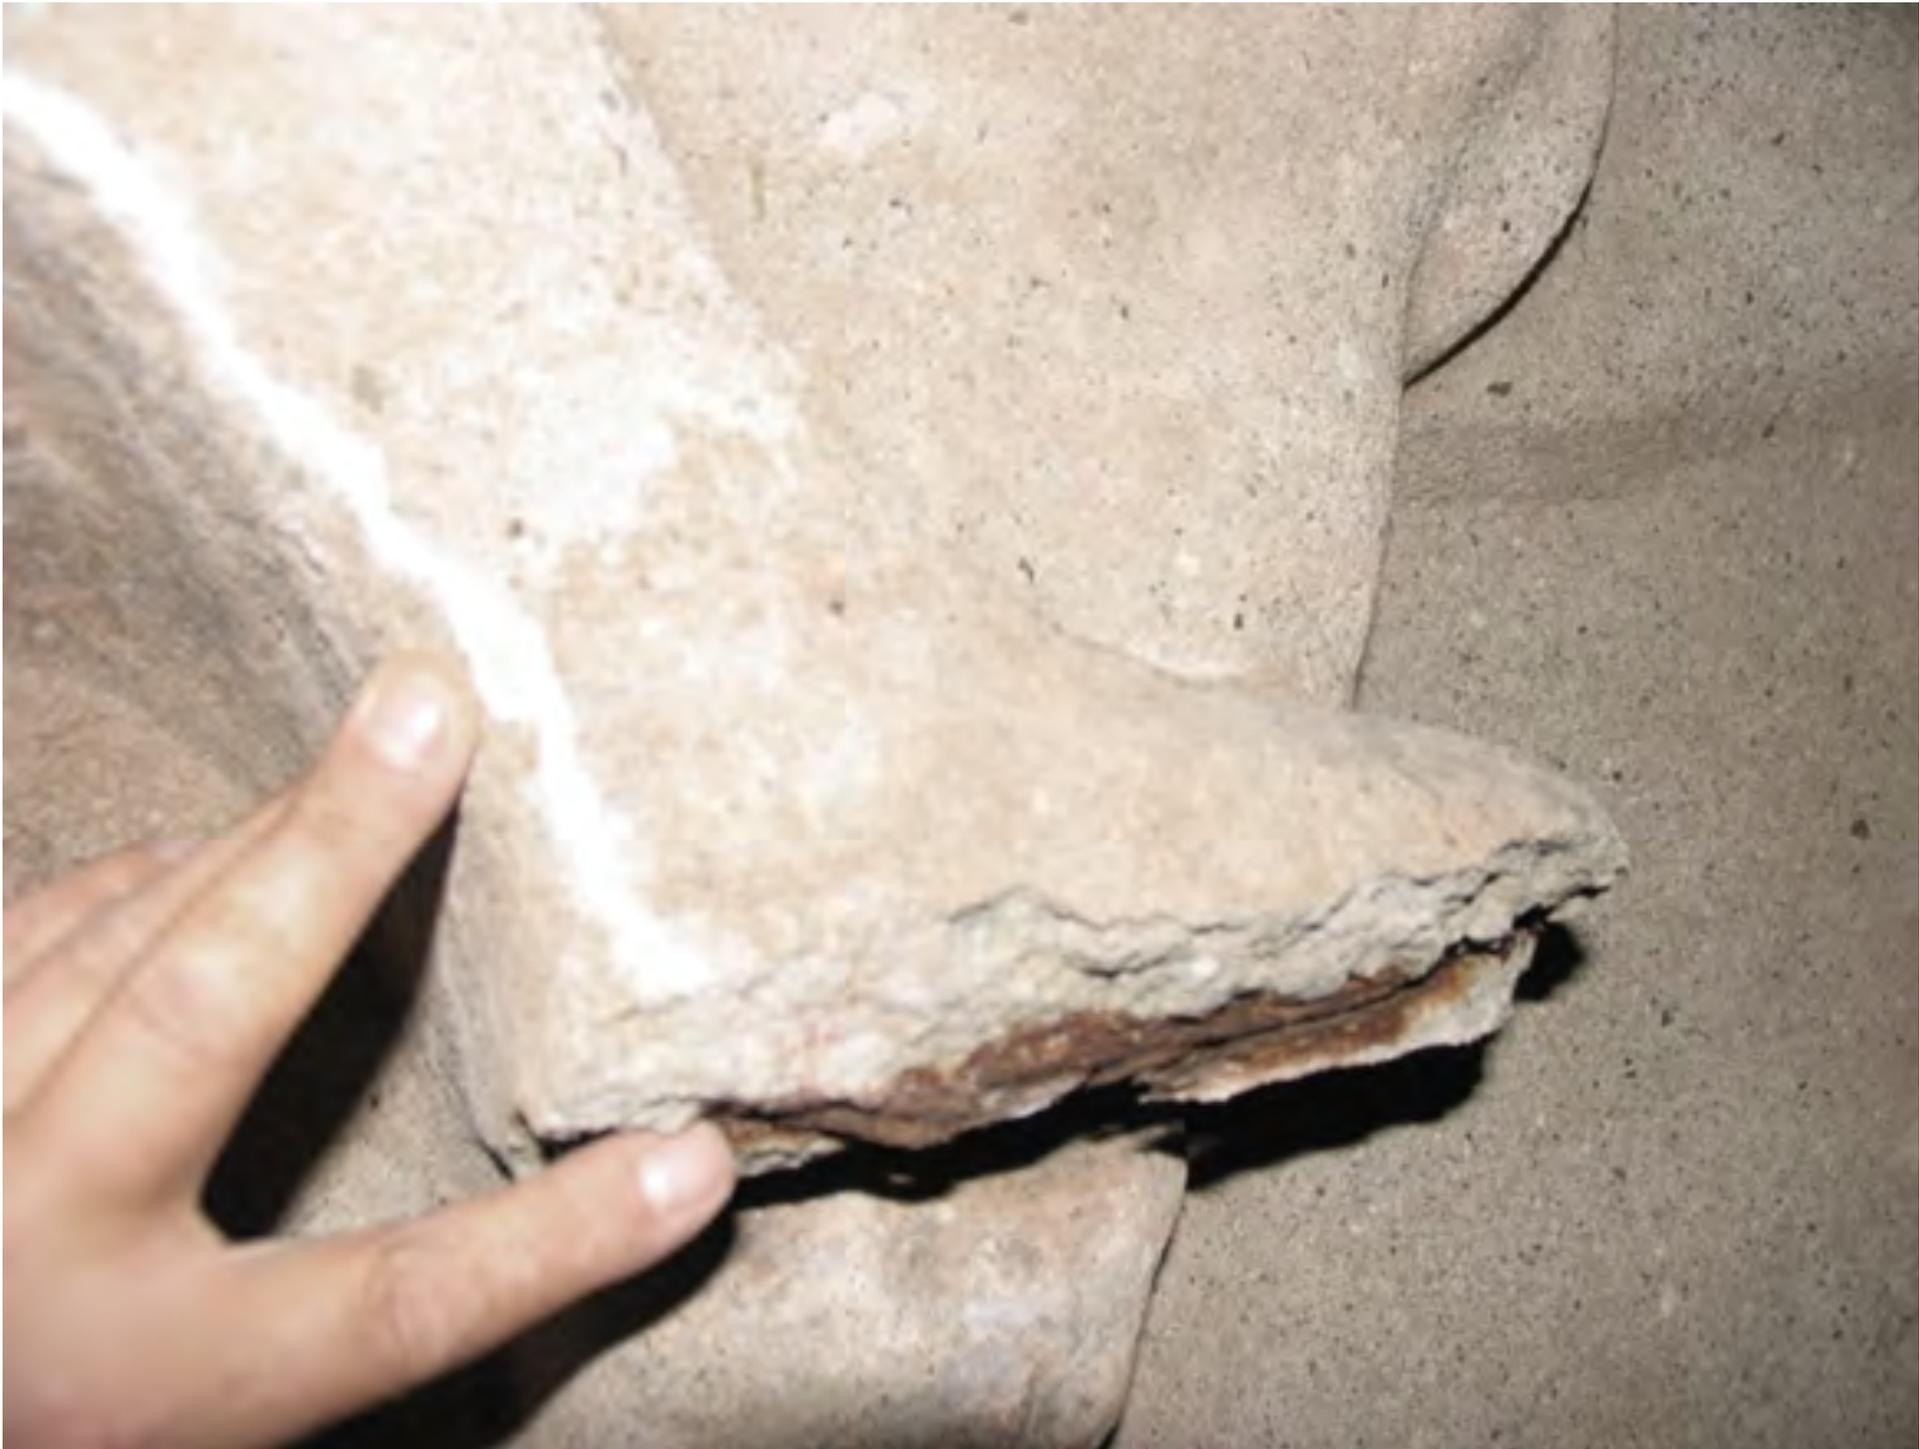
324 neue Reiterstiefel

Ersatz stark geschädigter Reliefbereiche durch Abgüsse

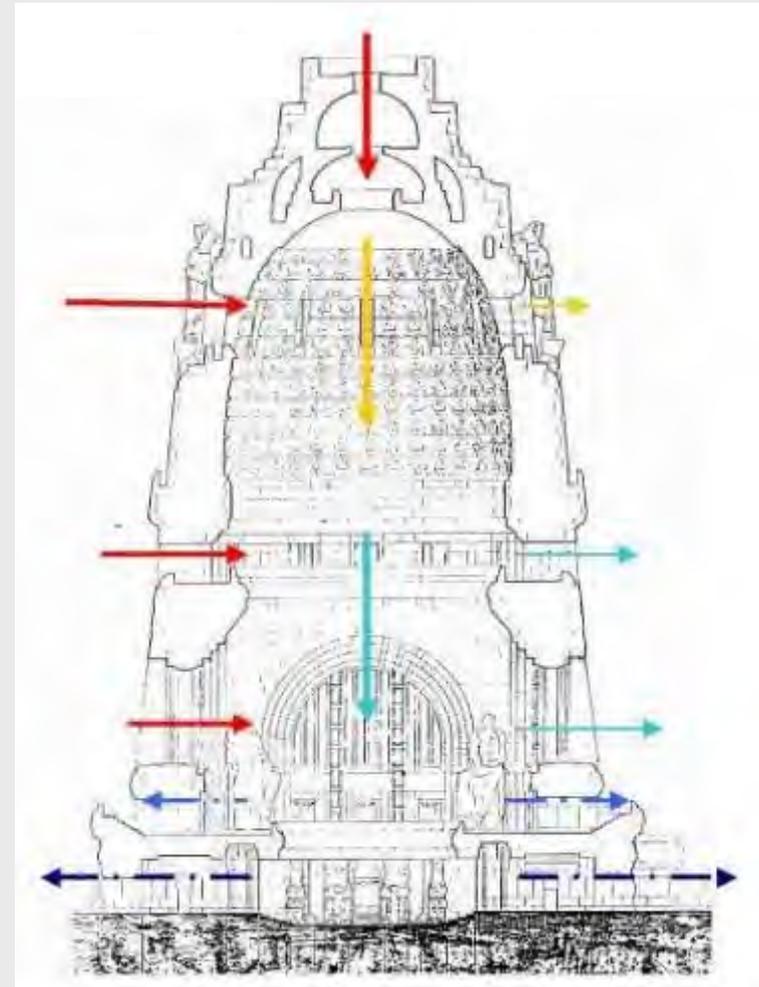
Klimasimulation mit Berechnung des
Tauwasserausfalls
Reiterrelief 320 h . Ruhmeshalle 590 h

Klimastabilisierung durch sensorgesteuerte Temperierung
