# WANDMALEREISCHÄDEN DURCH SALZKRISTALLISATION

## **REM-Untersuchungen und Laborexperimente zu Salzausscheidungen in romanischen Kirchen**

genehmigte Dissertation

Dipl. Min. Manuela Tennikat

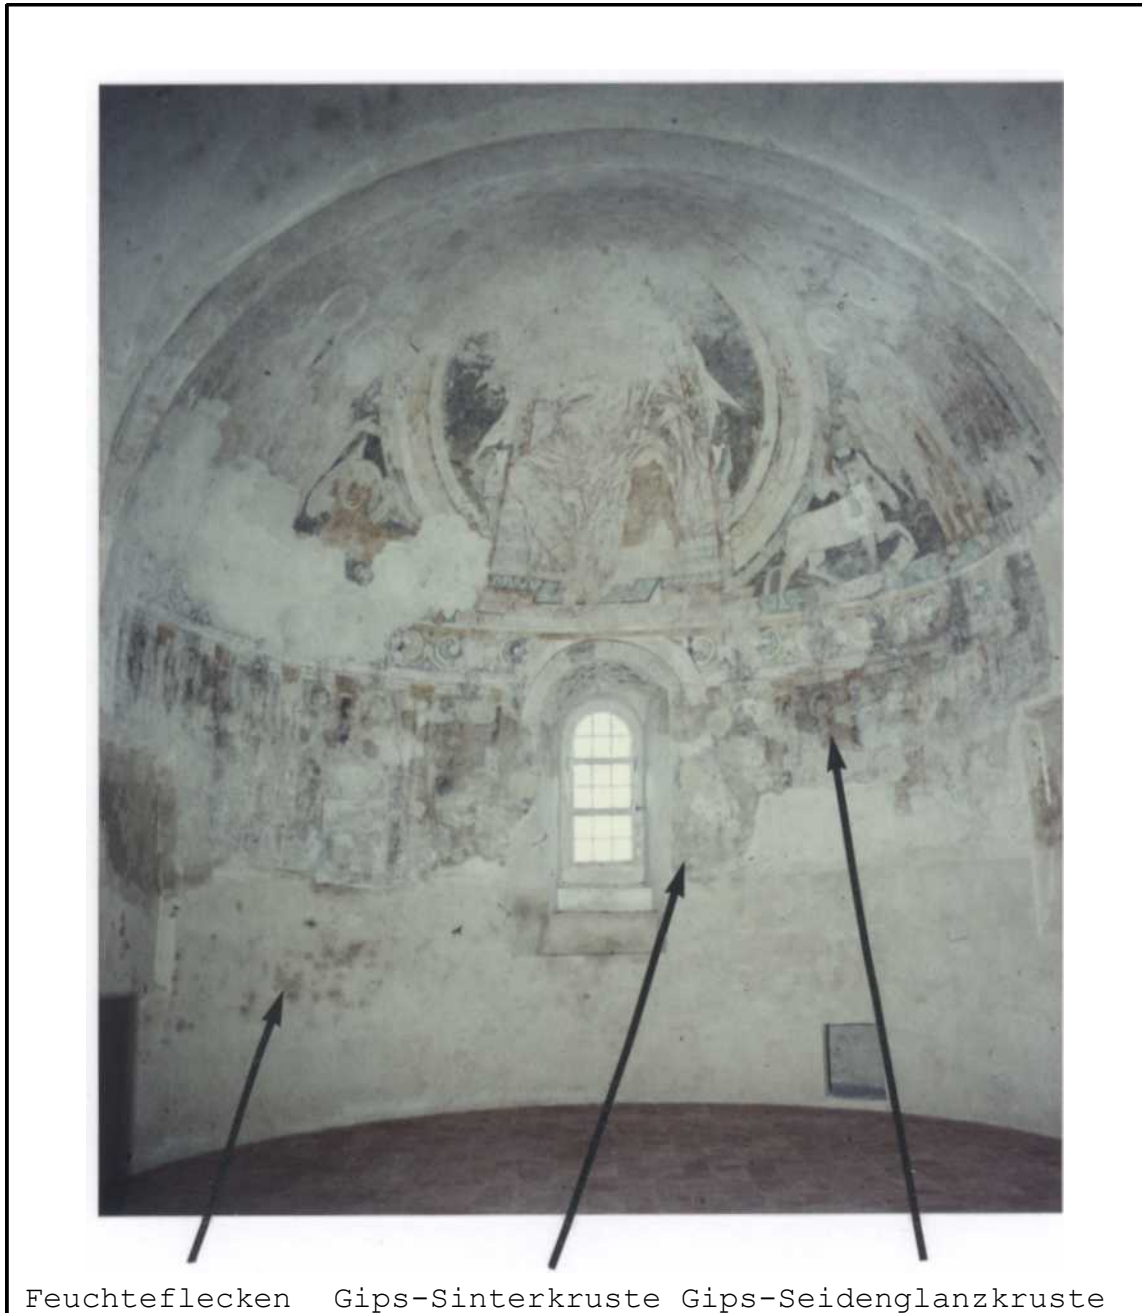
**Abb. 4:** Die Wandmalereien in der Apsis der Kirche in Eilsum um 1970. Foto aus dem Archiv des Instituts für Denkmalpflege, Hannover.

Die Malereien der Apsiskalotte hängen nach MATTEINI & MOLES (1991) nur noch wie "loser Staub" an der Wand. Es wurden lokal die Salze Calcium- und Natriumsulfat gefunden, die jedoch kaum zu der flächenhaften Pulverisierung der Malerschichten geführt haben können. Den Autoren zufolge ist hierfür eine großflächige Restaurierung mit einem "acrylic polymer" verantwortlich. In einem Vergleich des heutigen Zustands der Malerei der Apsiskalotte mit der ca. 1970 direkt nach der Freilegung aufgenommenen Photographie (vgl. Abb. 4, S. 10) zeigt sich der innerhalb von nur 20 Jahren eingetretene, gravierende Malereiverlust besonders deutlich. Heute sind selbst die Umrisse der Figuren in der Kalotte nurmehr zu erahnen, die farbigen Flächen fehlen bereits fast vollständig.

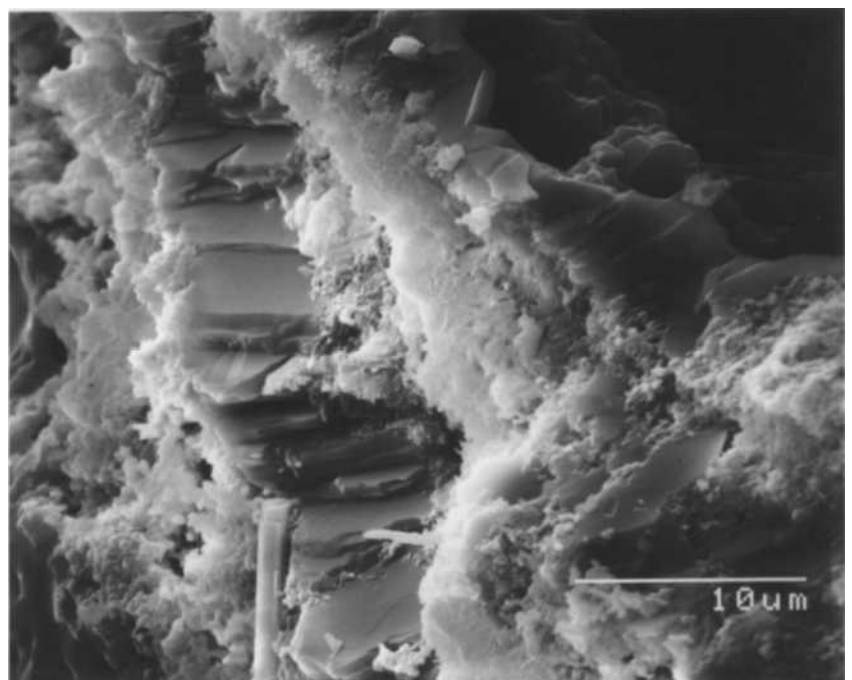
**b) Am Trocknungsrand des Feuchtfleckens** werden zwei Phänomene unterschieden. Zum einen die weißen Pusteln auf der Putzoberfläche ( $b_1$ ) und zum anderen die Aufwölbung der Oberfläche ( $b_2$ ).

**$b_1$ ) Der weiße Saum der Feuchtflecken** wird durch eine Vielzahl von **Pusteln aus Gips** hervorgerufen. Im Dünnschliff der Abb. 13 (mit Rot I) ist eine Pustel im Querschnitt dargestellt. Ihre Oberfläche ist aus kleinsten, orientierungslos verteilten isometrischen Gipskristallen<sup>2</sup> aufgebaut. Im Inneren der Pustel findet gerichtetes Wachstum von Gipssäulen senkrecht zur Putzoberfläche statt. Die Gipspustel wächst direkt auf der obersten Tünchelage. Die benachbarte Tüncheoberfläche ist mit einer dünnen, kompakten Gipskruste belegt, die der Vergipsung des dunklen Innenbereiches des Feuchtfleckens entspricht (vgl. Abb. 11). Die isometrischen Kristalle der Pusteloberfläche sowie die säulenförmigen Kristalle im Inneren sind in der rasterelektronenmikroskopischen Abb. 15 verdeutlicht dargestellt. In der Mitte des Bildes befindet sich eine aufgebrochene Pustel, aufgebaut aus einer Lage isometrischer Gipskristalle im Oberbau und darunter, direkt auf der Kalktünche gewachsenen prismatischen Kristallen aus Gips. In der Skizze der Abb. 14 ist die Pustel schematisch dargestellt.

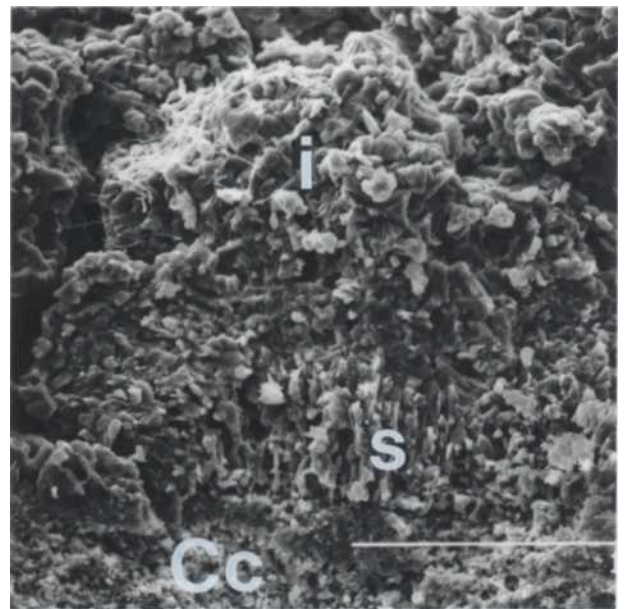
**Abb. 15:** REM-Aufnahme des Querbruches einer Pustel mit isometrischen (i) Gipskristallen über prismatischen (s). Kalktünche (Cc).

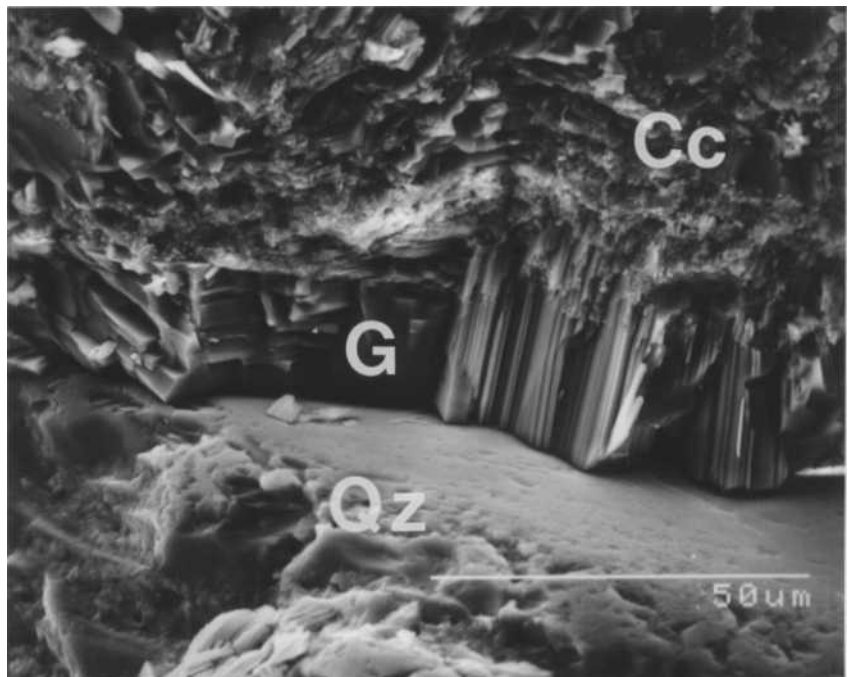
**Abb. 18:** Fortgeschrittenes Stadium der Gipskristallisation. Gipswhisker haben die Putzoberfläche (Cc) gegen das Zuschlagkorn (nicht im Bild) emporgehoben.

ker der Abb. 18 von einer Streckung parallel zur c-Achse ausgegangen werden kann. Weiterhin gibt die Biegung der Whisker (z.B. der mit \* gekennzeichnete) einen Hinweis auf ihre Orientierung. Die Biegung der Whisker kann nach HINTZE (1930), aufgrund der Translationsfähigkeit von Gips, durch Druck hervorgebracht worden sein. Die Translationsfähigkeit von Gips beruht auf seiner ausgeprägten Schichtbauweise (vgl. den strukturellen Aufbau in Abb. 8): die parallel (010) liegenden Schichten der Sulfattetraeder werden lagenweise von Wassermolekülschichten abgelöst. Ein nach [001] gestreckter prismatischer Kristall kann daher parallel der c-Achse aufgrund der schwachen Van-der-Waals-Bindung der parallel dieser Achse liegenden Wassermolekülschichten durch geringen Kraftaufwand gebogen werden (Fingerdruck). Ein weiteres Beispiel für die Streckung der Gipswhisker parallel der c-Achse zeigt der säulenförmige Kristall in Abb. 19. Es handelt sich erneut um die Kristallisation von Gips in einem Hohlraum zwischen Zuschlagkorn (Quarz) und Putzmatrix im Neuputz. Der Pfeil kennzeichnet die (einzige) Säule, an deren Anfang deutlich der tafelige Habitus in die gestreckte Form übergeht.

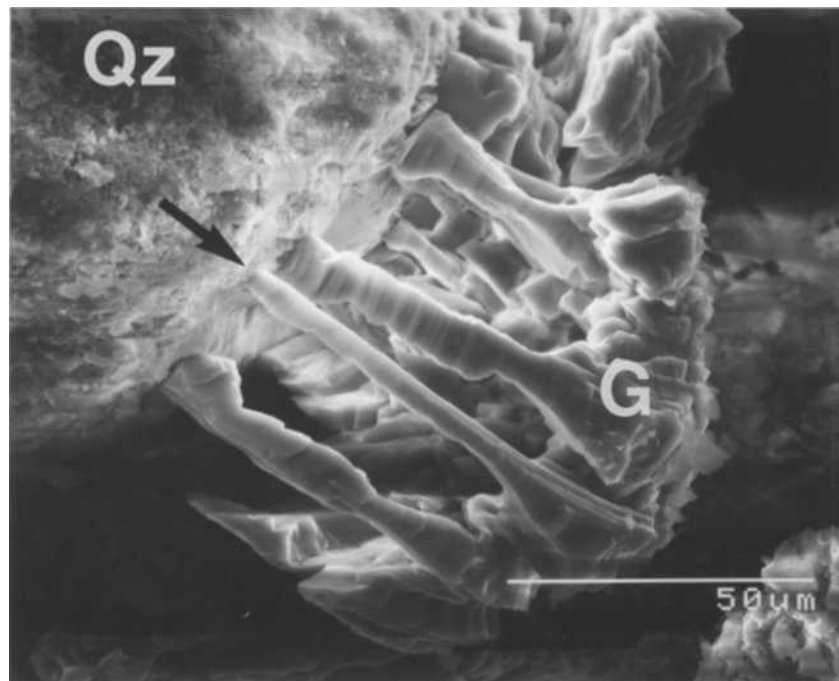
Die Gipswhisker der Wandproben zeigen Streifen und Einbuchtungen senkrecht zu der (vermutlichen) c-Achse. Nach HINTZE (1930) repräsentieren diese häufig vorkommenden Streifen und Einbuchtungen Wachstums- oder Anlösungsphasen. Die an der Basis der Whisker häufig auftretenden Sockel (in Abb. 19 die Verbreiterung der Basis am Quarzkorn) hängen nach BORCHARDT-OTT & BLASCHKE (1969) "mit der Endphase des Wachstums zusammen: Bei genügender Stoffzufuhr pro Zeiteinheit (Phase des schnellsten Längenwachstums) sprießt zunächst ein massiver Whisker aus der Lösungshaut hervor. Läßt der Stofftransport nach, tritt in der anschließenden Phase kein Längenwachstum mehr auf. Es kommt zur peripheren Materialablagerung, d.h. zur Sockelbildung."

**Abb. 19:** Kristallisation von Gips (G) im Hohlraum zwischen Quarz (Qz) und Putzmatrix (Cc). Der Pfeil kennzeichnet die Gipssäule mit den Kristallflächen (010) und (110). Die Säulenachse bildet c.

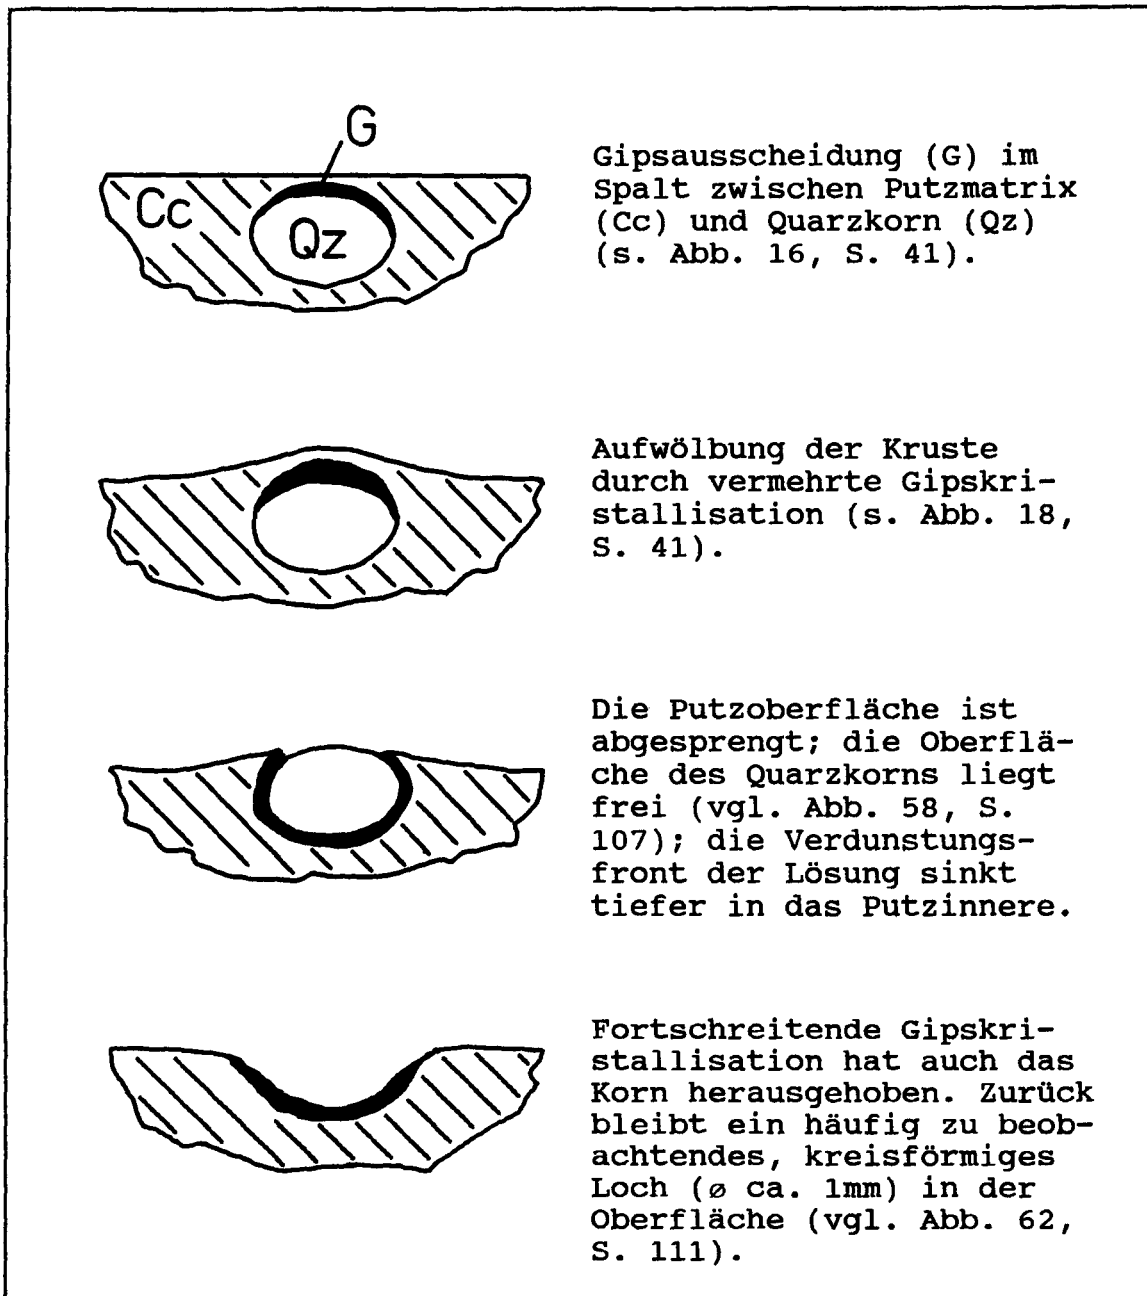
Durch den Wachstumsdruck der Gipswhisker wird die aufliegende Putzschicht gegen das Korn emporgehoben (TENNIKAT & JOHANNES 1991). Die Graphik in Abb. 22 zeigt den Aufwölbungsprozeß schematisch und verdeutlicht die fortschreitende Zerstörung der Putzoberfläche durch Gipskristallisation. Bei

Abb. 22: Schematische Darstellung der Aufwölbung einer Putzoberfläche und deren Zerstörung durch Gipskristallisation.

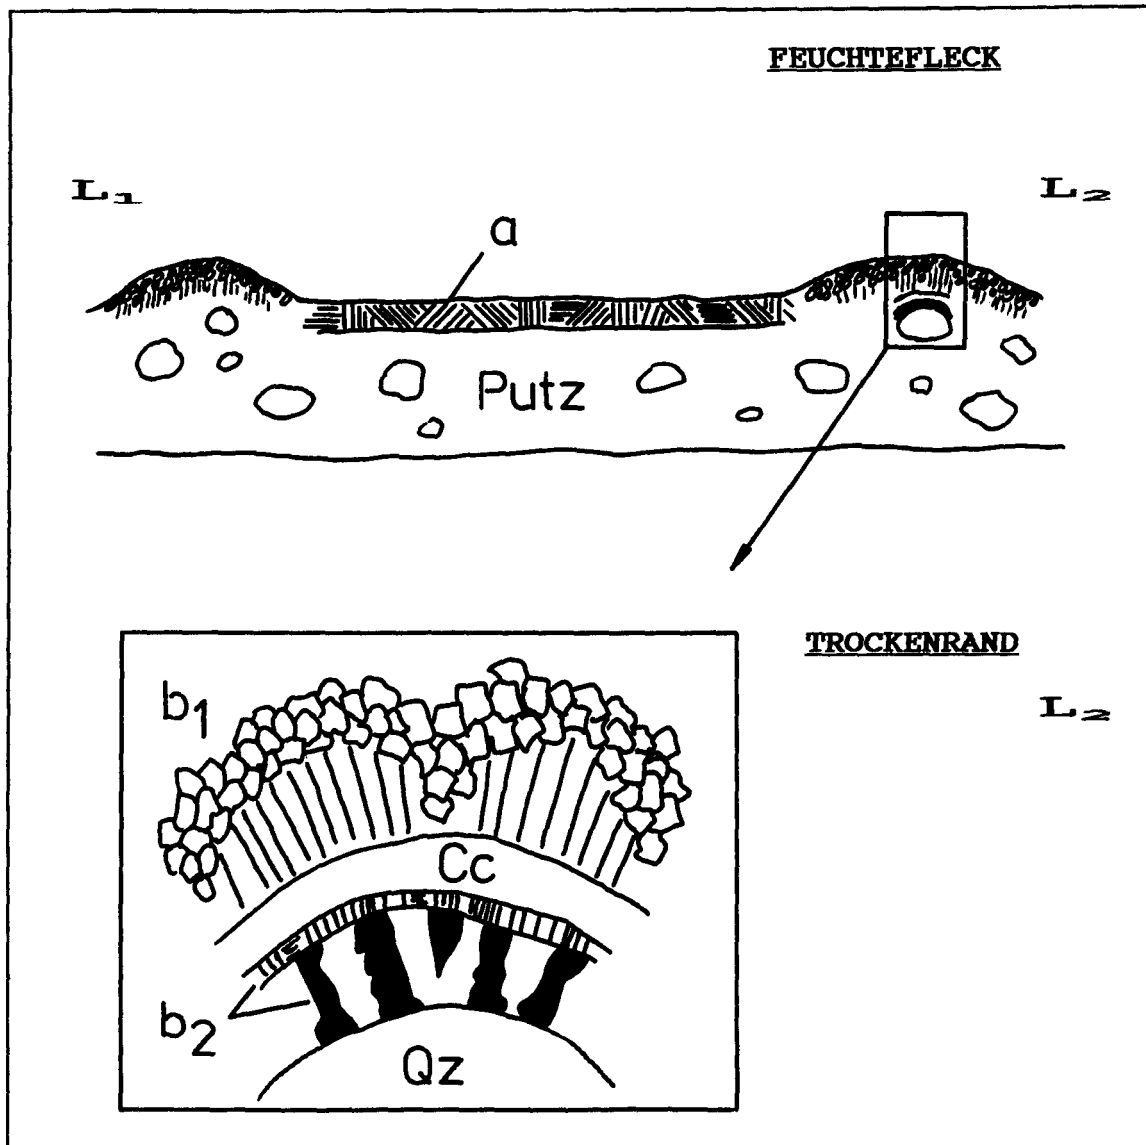
**Abb. 24:** Schematische Darstellung eines Feuchtfleckens im Querschnitt ( $L_1$ - $L_2$  Profil, vgl. Abb. 9, S. 32) und Detailvergrößerung der Aufwölbung von Putzmatrix am Trockenrand.

- a** Massive Kruste aus Gipstafeln im Innenbereich
- b<sub>1</sub>** Gipsnusteln aus isometrischen und prismatischen Kristallen am Trockenrand (vgl. Abb. 15, S. 38)
- b<sub>2</sub>** Gipstafeln und -säulen im Spalt zwischen Quarzkorn (Qz) und Calcitmatrix (Cc) (vgl. Abb. 18, S. 41)

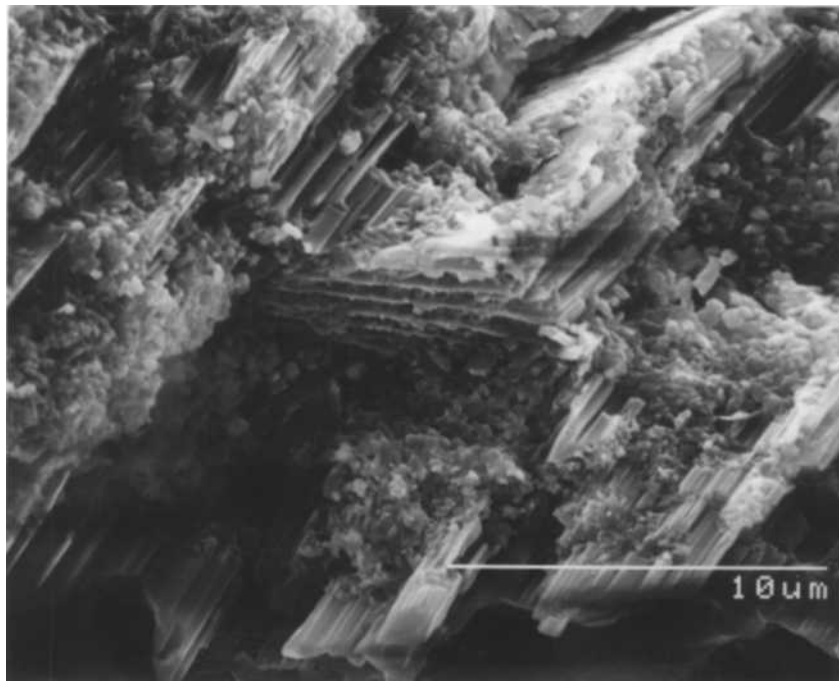
**Abb. 26:** Vergrößerte Aufnahme von Gipstafeln, die in einem Winkel zwischen  $40^\circ$  und  $70^\circ$  zur Wandoberfläche kristallisiert sind.

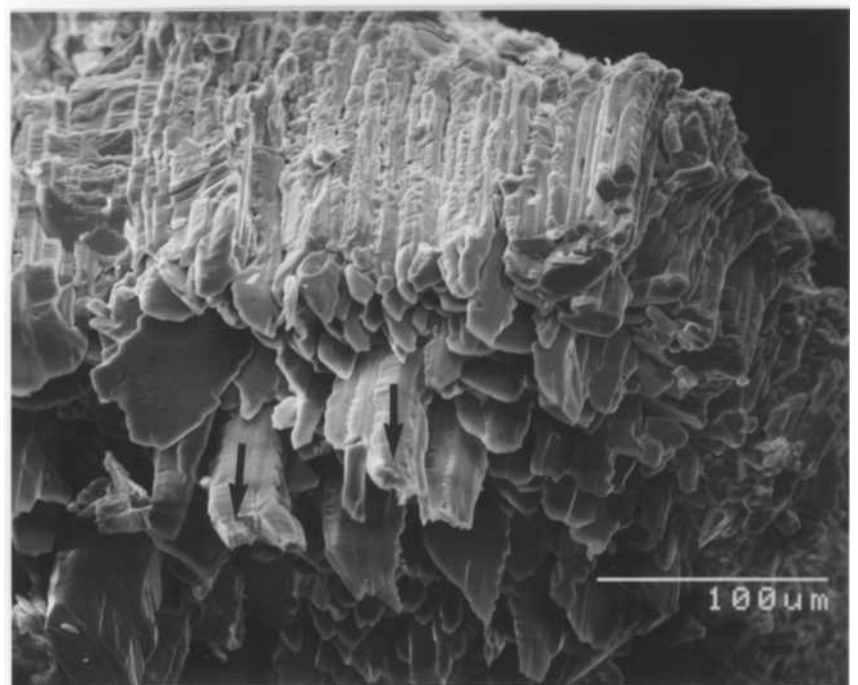
der Probennahme, abgebrochen und an der Wand verblieben (s. Pfeile).

Die Ausbildung einer Faserkruste aus säulenförmigen Gipskristallen läßt sich, wie im Fall der Gips-Sinterkruste, auf ein mäßig durchfeuchtetes Substrat und eine schwach übersättigte Lösung zurückführen (nach ZEHNDER & ARNOLD 1988). Die zuletzt gewachsene Lage (vgl. Abb. 35) aus nurmehr einzeln stehenden Kristallindividuen deutet auf ein fortschreitendes Austrocknen des Substrates hin. Diejenigen Säulen bzw. Whisker, welche das Substrat noch kontaktierten, wurden von einzelnen, punktuellen Quellen genährt. Hier drängt sich ein erster Vergleich zu den Gipsausscheidungen innerhalb des Feuchtfleckens im Neuputzbereich auf: Die zuletzt kristallisierten Säulen der Gips-Seidenglanzkruste hatten möglicherweise die gleichen Auswirkungen auf eine darüberliegende Schicht wie die Gipswhisker im Spalt zwischen Putzmatrix und Zuschlagkorn unterhalb der Trockenränder (Abb. 18, S. 41). Im Falle der Altputzkruste könnten die Whisker durch ein lokales "Aufwölben" der massiven Gipskruste die wellige, buckelartige Oberfläche der Gips-Seidenglanzkruste hervorgerufen haben. Mit Sicherheit läßt sich das leichte Ablösen der Gips-Seidenglanzkruste von der Wand auf diese fragile unterste Lage zurückführen.

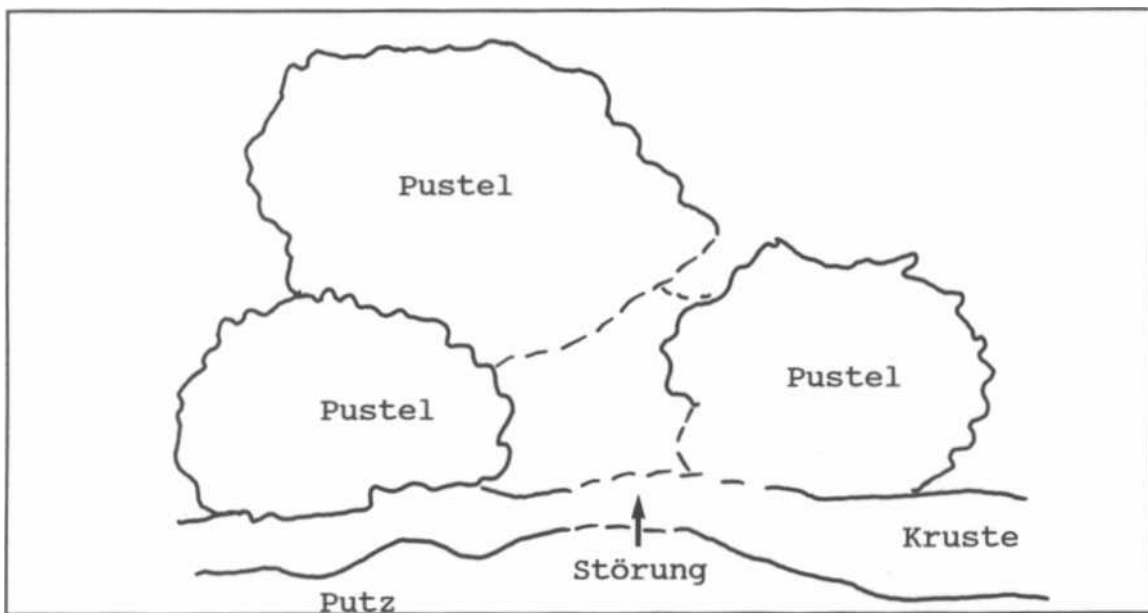
Sinterkruste (Pfeil in der zugehörigen schematischen Abb. 43) kristallisiert ist. Weitergehende Verwachsungsbeziehung zwischen den "Blumenkohl"-Pusteln und der darunter befindlichen Sinterkruste können in rasterelektronenmikroskopischen Aufnahmen nicht eindeutig erkannt werden. Zur Klärung der Frage nach den genetischen Beziehungen der Blumenkohlkrusten und ihrem Untergrund wurden in den folgenden Beispielen stets Dünnschliffuntersuchungen einbezogen. Die Abb. 43 verdeutlicht einen möglichen räumlichen Zusammenhang zwischen Blumenkohl- und Sinterkruste graphisch.

**Abb. 43:** Schematische Darstellung des räumlichen Zusammenhangs zw. Blumenkohl- und Sinterkruste im Querschnitt. Die Blumenkohlkruste scheint über einer Störung in der Sinterkruste (Pfeil) kristallisiert zu sein.

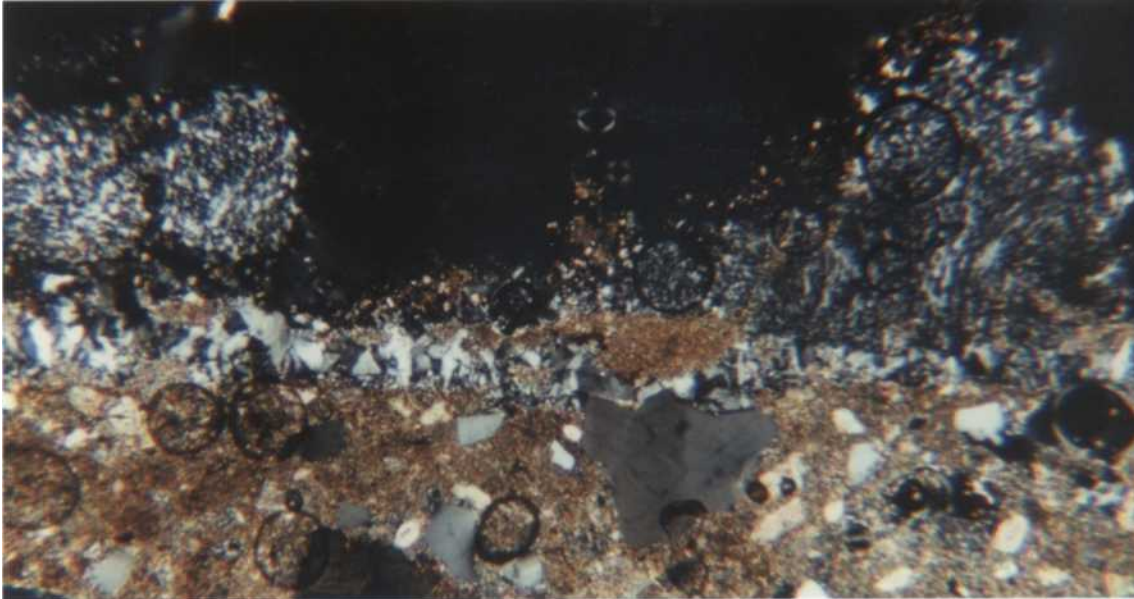
**Abb. 44:** Dünnschliff (Serie I) einer Blumenkohlkruste aus isometrischen (i) und säulenförmigen (s) Gipskristallen (rechte Pustel) über massiver Gipskruste (G). Braune Farbtöne kennzeichnen die Calcitmatrix. x Nicols.

Die kreisförmigen Ölblasen sind präparationsbedingt.

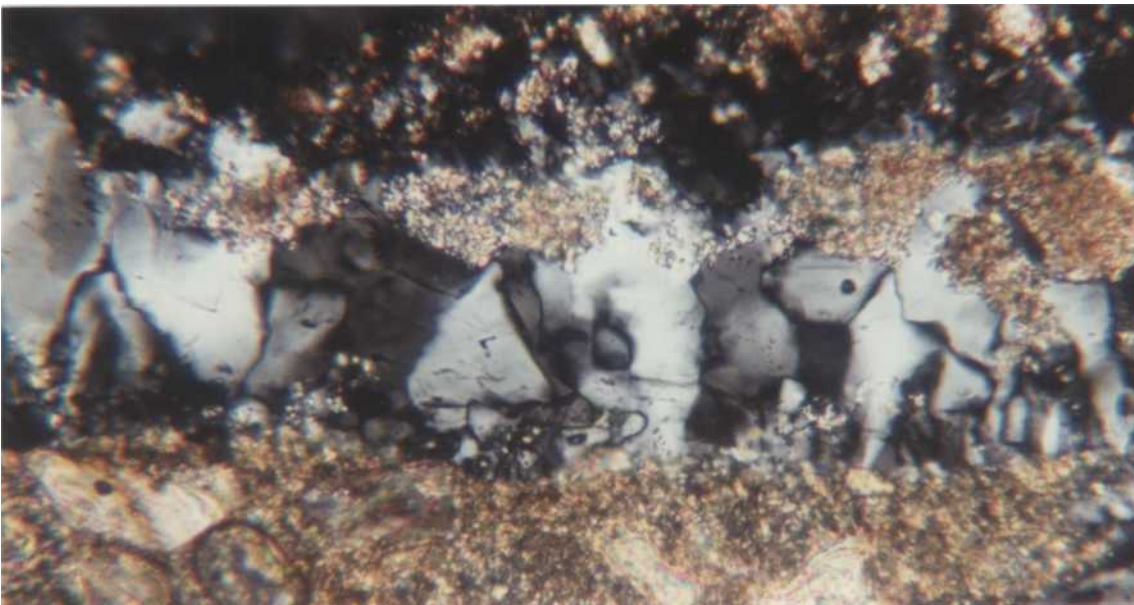
**Abb. 45:** Ausschnittsvergrößerung der Abb. 44. Die ca. 80 $\mu$ m dicke Gipskruste wird aus einer dünnen Lage prismatischer bis isometrischer Kristalle und einer darüberliegenden Lage aus großen Tafeln aufgebaut.

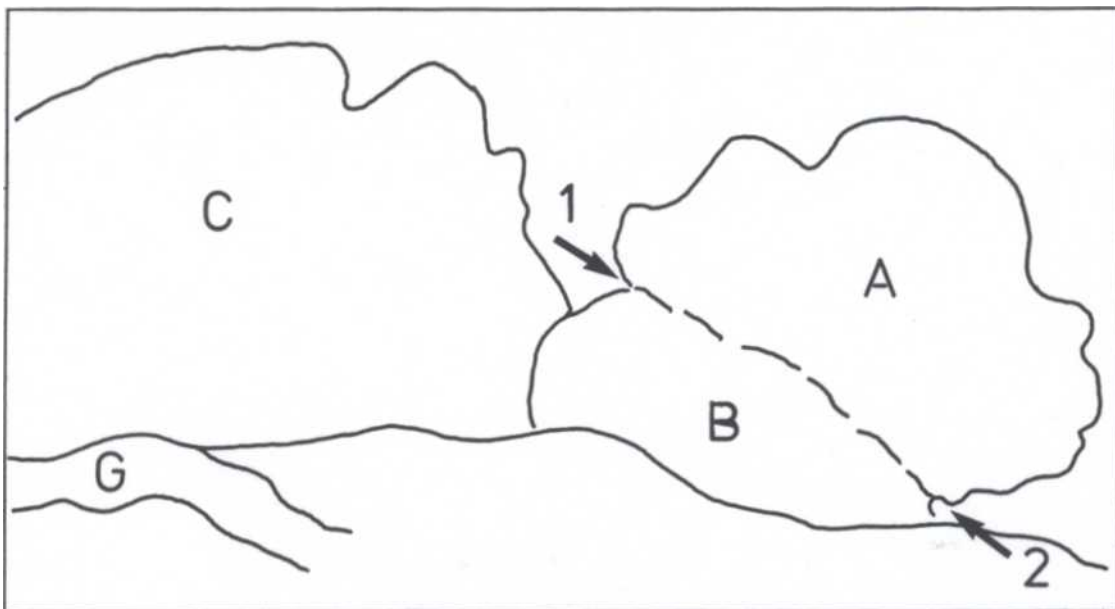
**Abb. 49:** Schematische Darstellung der Pusteln in Abb. 48. Die nachfolgend gewachsene Pustel (B) hebt die ältere Pustel (A) empor.

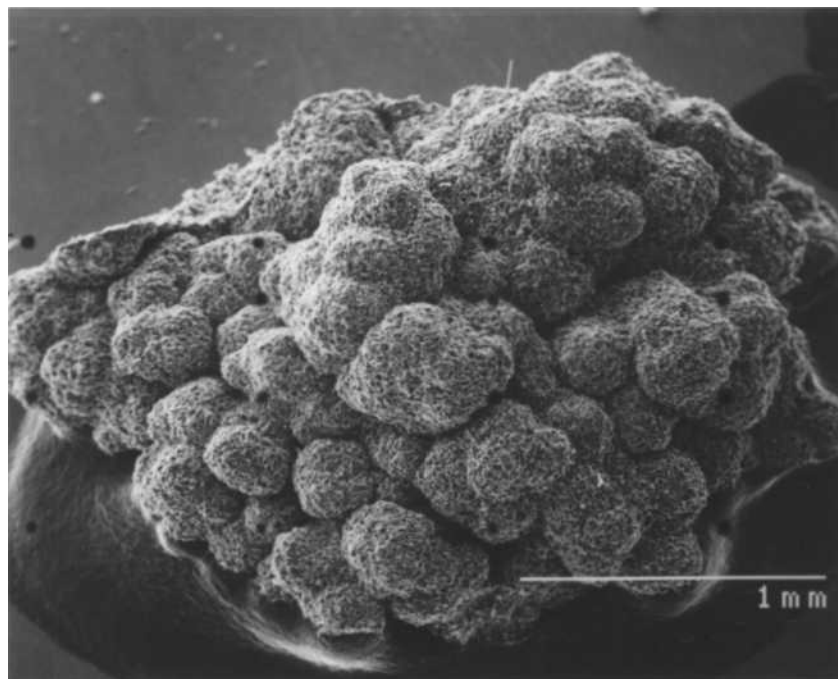
**Abb. 50:** Massive, blumenkohlähnliche Pustel aus NaCl-,  $K_2SO_4$ - und  $K_3Na(SO_4)_2$ -Kristallen (RÖSCH et al. 1991c). Backsteinsäule, Pilsun.

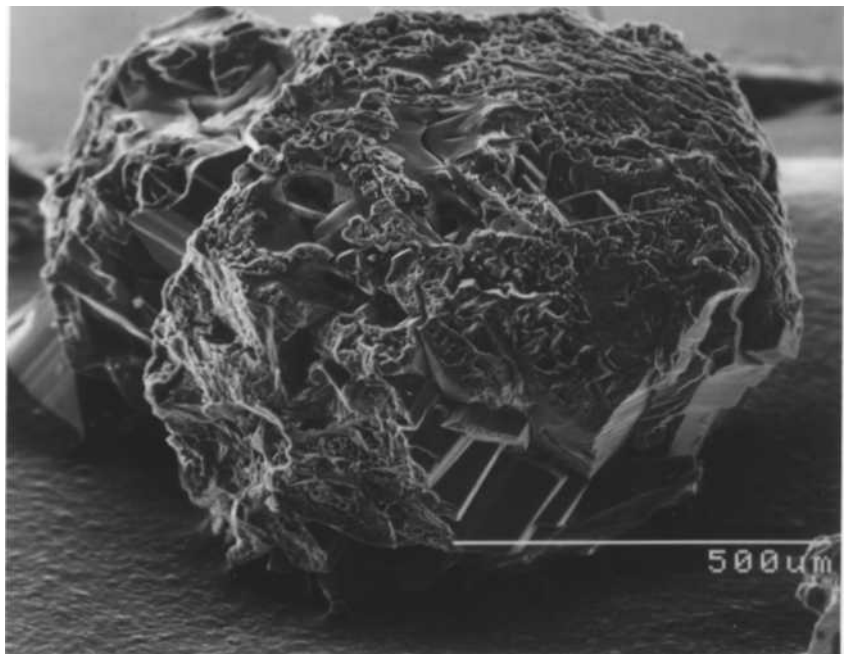
sind wahrscheinlich ohne Kontakt zur Oberflächenhaut des Lösungstropfens, d.h. innerhalb eines dicken Lösungsfilmes, kristallisiert. Das Wachstum der Gipstafeln erfolgt radialstrahlig von einem Punkt ausgehend. Der Querbruch (Abb. 53) verdeutlicht, daß es sich um eine massive Pustel handelt,

Abb, 53: Querbruch der Gipspustel auf Backstein mit Harz (40% RF). Radialstrahlig angeordnete Tafeln bauen die Pustel auf,

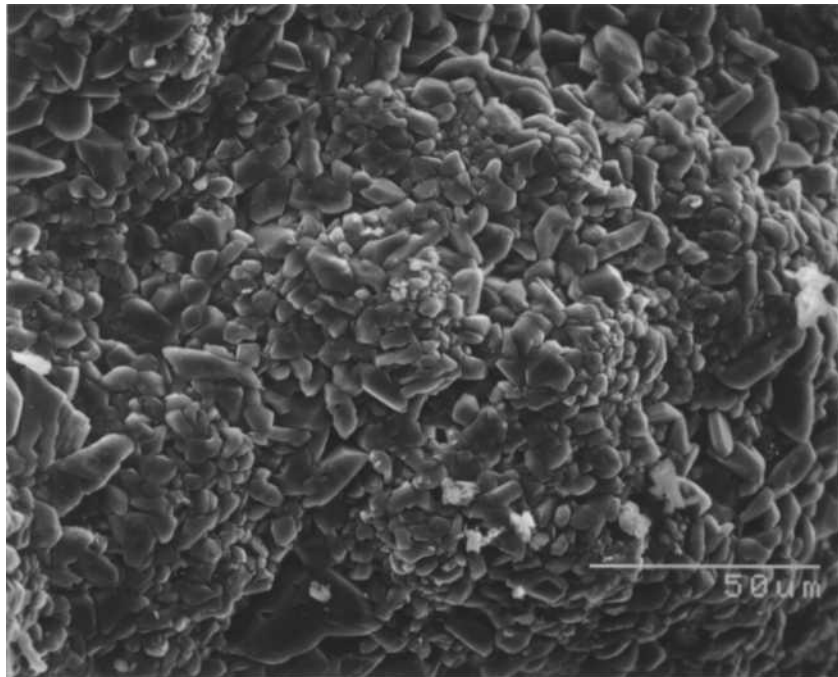
Ein unerwartetes, die Theorien zur Pustelbildung bestätigendes Ergebnis lieferte die Sandsteinprobe ohne Harz (90% RF). An den am höchsten gelegenen Probenkanten zeigt sie kleine, opake **Pusteln**, die aus 5-10 $\mu$ m großen, z.T. isometrischen Gipskristallen aufgebaut sind (Abb. 54). Die Pusteln sind hohl. Äußerlich sind sie dem Erscheinungsbild der Blumenkohlkruste der Kirche in Eilsum sehr ähnlich.

**Abb. 54:** Aufsicht auf die hohle **Pustel** aus kleinen, z.T. isometrischen Gipskristallen auf einer Gipskruste, Probe Sandstein ohne Harz (90% RF).

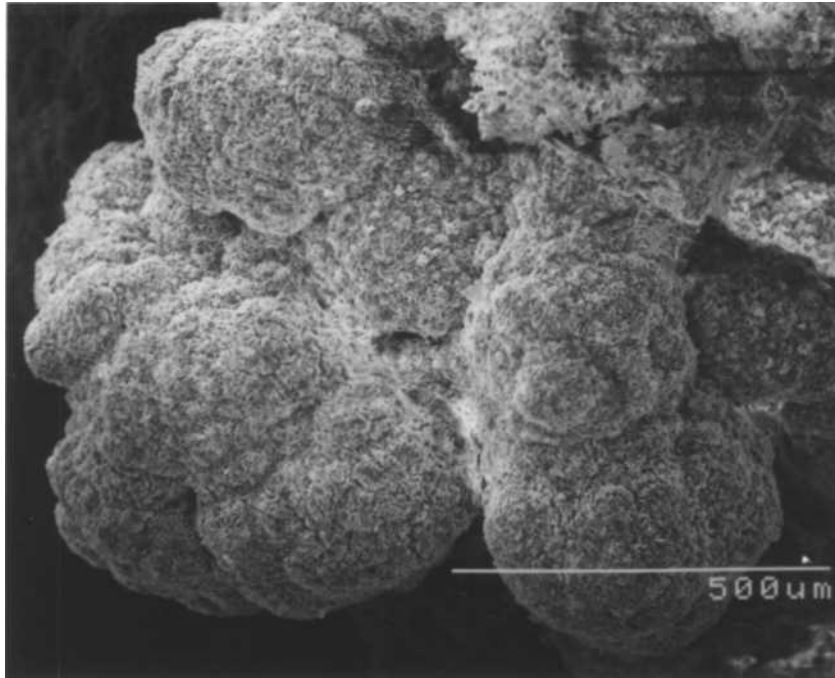
Diese Vermutung scheinen "unerwartet" in Laborversuchen der Bundesanstalt für Geowissenschaften und Rohstoffe gezüchtete Pusteln (RÖSCH et al. 1991b) zu bestätigen (Abb. 55). Dort wurden  $6 \times 11 \times 38 \text{ cm}^3$  große Sandsteinkörper mit einer in dest. Wasser gelösten Salzmischung von  $\text{NaCl}$ ,  $\text{KNO}_3$  und  $\text{KHSO}_4$  (je 40g/l) getränkt und, stets gut durchfeuchtet, bei  $20^\circ\text{C}$  einer relativen Luftfeuchte von ca. 30% ausgesetzt. Nach etwa 2 Wochen hatte sich eine ca. 0,5mm dicke, feste weiße Kruste einer Salzmischung ( $\text{NaCl}$ ,  $\text{KNO}_3$ ,  $\text{K}_3\text{Na}(\text{SO}_4)_2$  = Glaserit und eine unidentifizierte Phase) auf der Sandsteinoberfläche gebildet. Auf dieser Salzkruste schieden sich anschließend punktuell an den Kanten des Probekörpers verteilt blumenkohlähnliche, im Inneren hohle Pusteln aus.

**Abb. 55:** Gezüchtete Pusteln (Laborexperimente der BGR, Hannover). Sie bestehen aus einem Salzgemisch und sind innen hohl.

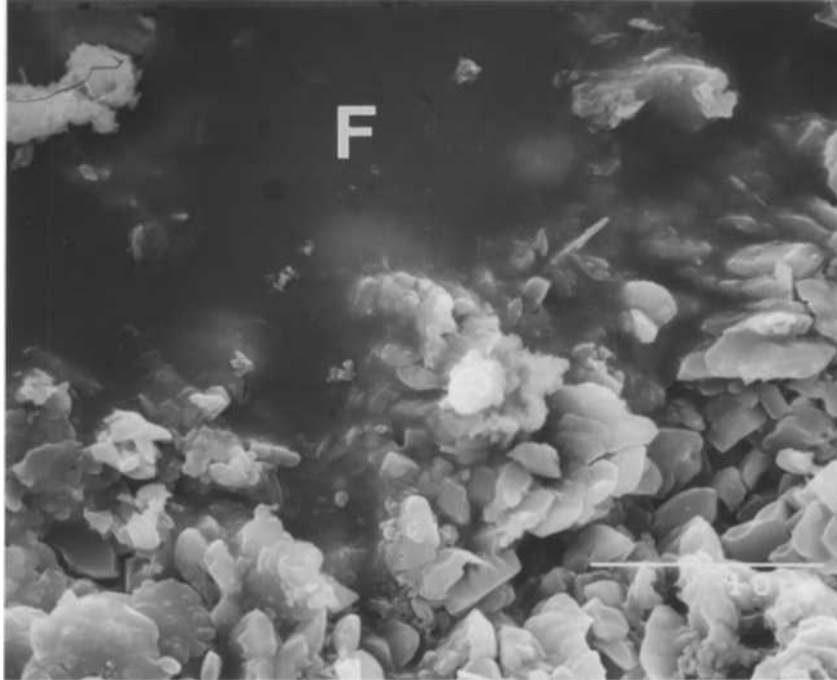
**Abb. 56:** Die Oberfläche einer pigmenthaltigen Probe ist mit Fixage (F) belegt (linke obere Bildseite). Darunter befinden sich flächendeckend Gipskristalle.

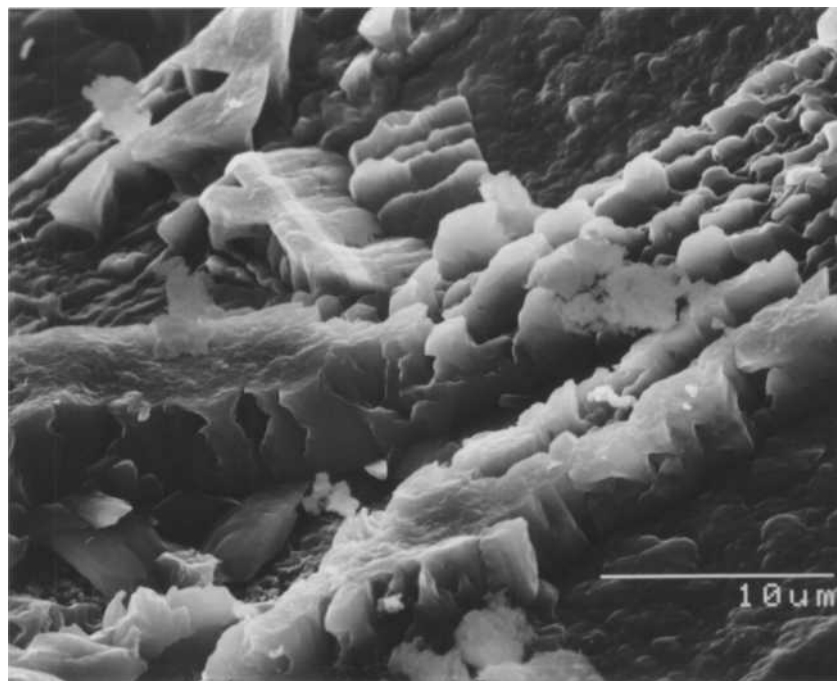
**Abb. 61:** Die entlang schmalen "Rinnsalen" kristallisierten Gipse bilden die ehemalige Kornoberfläche nach und zeigen Einbuchtungen an ihren vertikalen Kristallkanten.

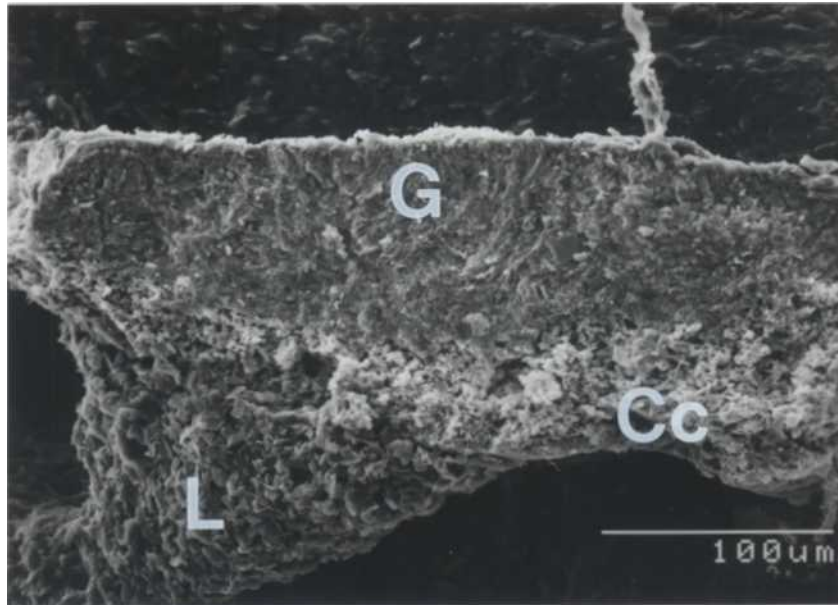
**Abb. 63:** "Punktförmige Verdunkelung" ohne ein darunter befindliches Korn. L=LeitC (Leit- und Fixiermittel für die Probenpräparation für das REM).

die Gipstafeln greifen direkt in die zum Teil stark ausgehöhlt erscheinende Putzmatrix. Eine mögliche Erklärung für die Ursache der Bildung von "Punktförmigen Verdunkelungen" ohne ein darunter befindliches Korn wird im folgenden Abschnitt gegeben.

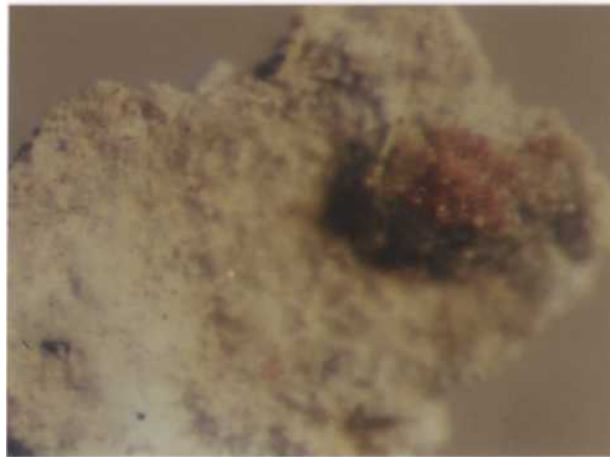
**Abb. 65:** Lichtmikroskopische Aufnahme einer roten Farbpustel.

ist zum Teil mit einer Fixage bedeckt. Im Querbruch der Oberfläche der "Farbigen Erhebung" wurden Eisenpigmente gefunden, welche die rote Farbe hervorrufen. Die Pigmentkristalle sind vollkommen von Gips eingeschlossen. Unter Zuhilfenahme des Rückstreuelektronendetektors wird dies veranschaulicht<sup>9</sup>. Die SE-Aufnahme (Abb. 67) zeigt einen Ausschnitt eines massiven Gipskristalls. In der rechten Bildmitte heben sich von Gips eingeschlossene, eisenhaltige Pigmentteilchen bereits durch eine hellgraue Schattierung ab, sind jedoch hier nicht eindeutig identifizierbar. In der zugehörigen BSE-Aufnahme (Abb. 68) wird das Pigment (wahrscheinlich ein Eisenoxid des roten Ockers) durch den hellen Kontrast deutlich hervorgehoben (TENNIKAT & JOHANNES 1991).

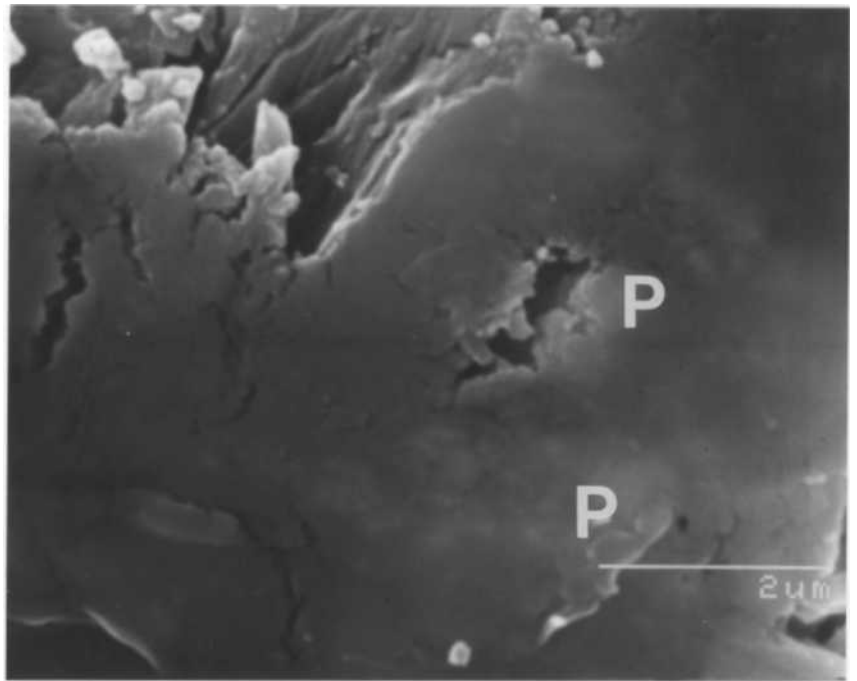
**Abb. 68:** Zugehörige BSE-Aufnahme. Die Pigmentteilchen (P) treten hier deutlich hervor.

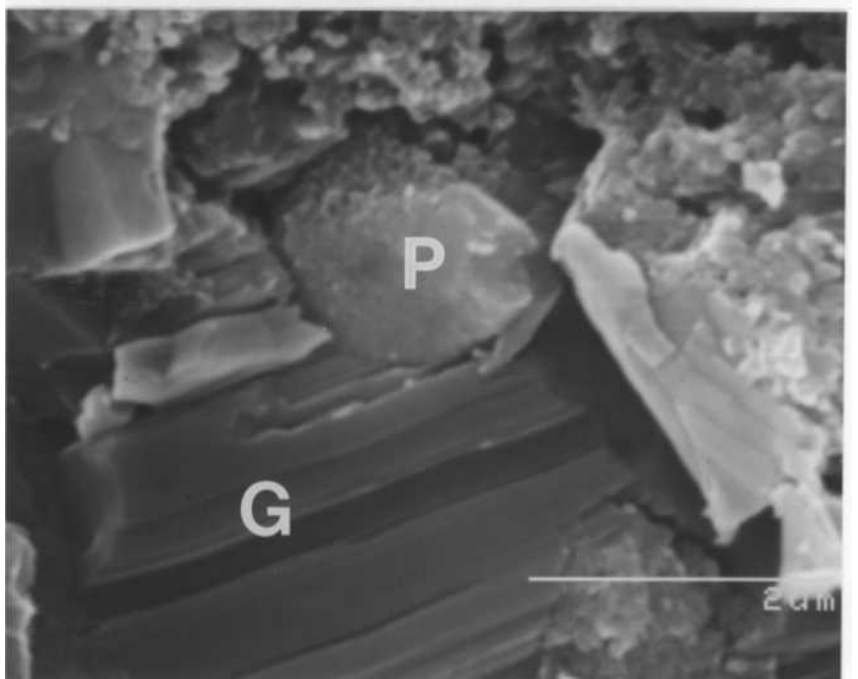
**Abb. 69:** In Gips gebettetes, kupferhaltiges Pigment (P) aus der gelb-grünen Farbschicht unterhalb der "Farbigen Erhebung".

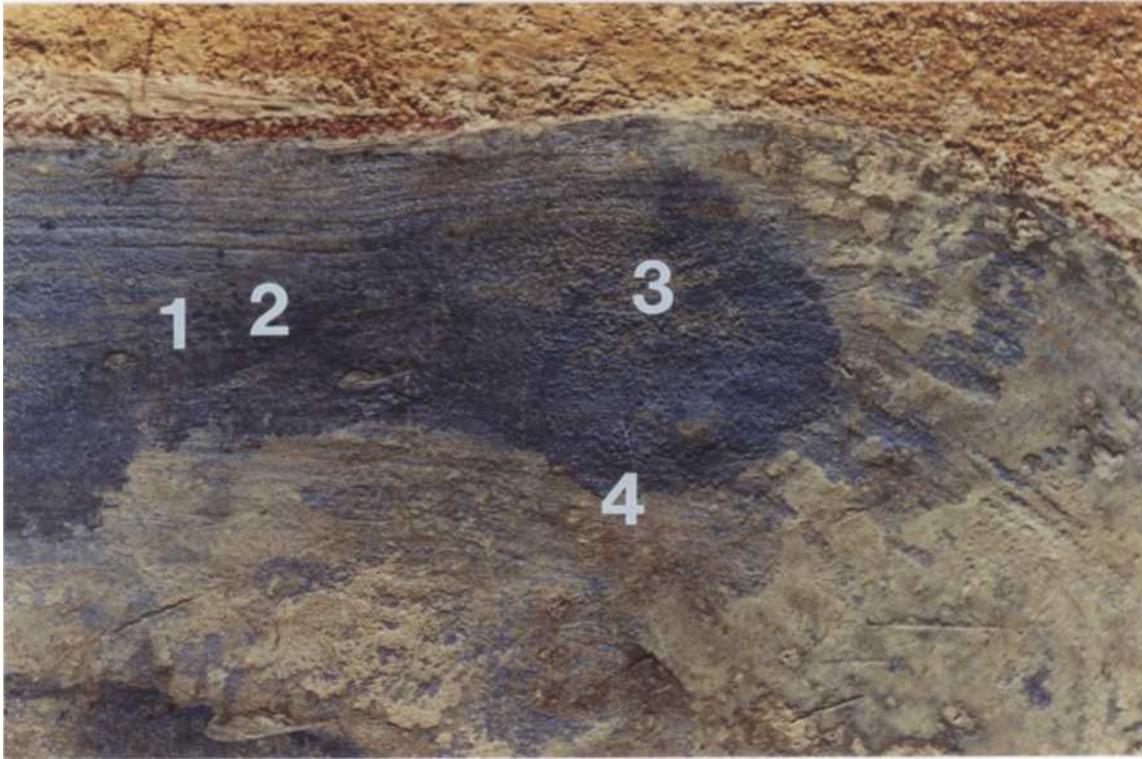
fläche können die oben beschriebenen Phänomene in nächster Nachbarschaft beobachtet werden. Die Abb. 70 zeigt diesen Wandabschnitt aus dem Ostgewölbe der Südkapelle: Die farbintensivierende Wirkung einer stark vergipsten Oberfläche wird hier besonders deutlich, doch sind auch die helleren Wandflächen von Gips durchsetzt:

Ein in der Südkapelle erfolgter, starker Wassereinbruch könnte durch Anlösungs- und Ausscheidungsprozesse zu den nach unten hin angereicherten Schadensphänomenen geführt haben.

**Abb. 70:** Wandmalereibereich im Gewölbe der Südkapelle, siehe Text. Bildbreite ca. 10cm.

- (1) flache "Punktförmige Verdunkelungen"
- (2) leicht aufgewölbte "Punktförmige Verdunkelungen"
- (3) Fehlstellen in der Malschicht
- (4) "Farbige Erhebungen"

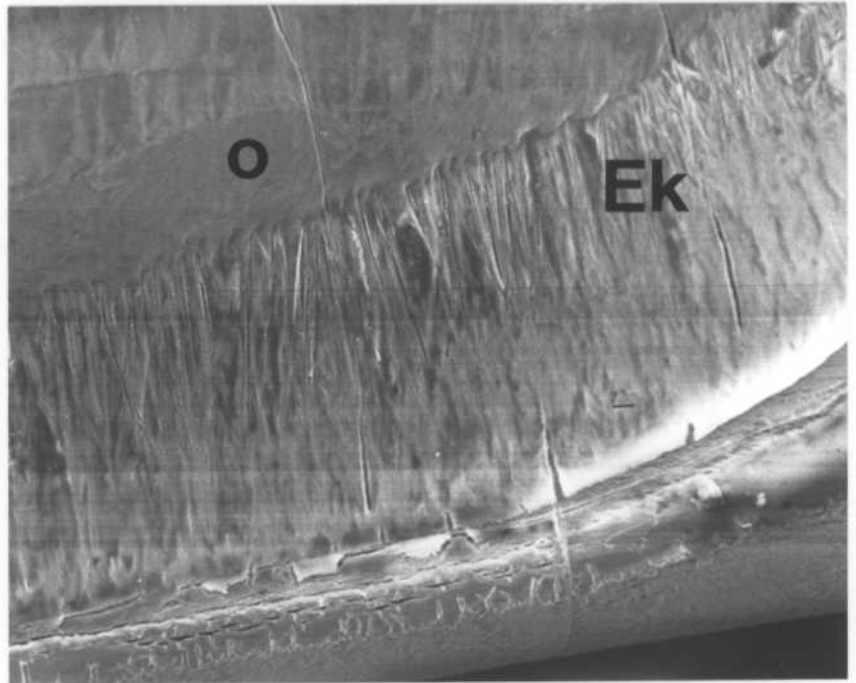
**Abb. 71:** Oberfläche des Mirabilitkristalls  
o= noch intakte Oberfläche,  
Ek= Entwässerungskanäle

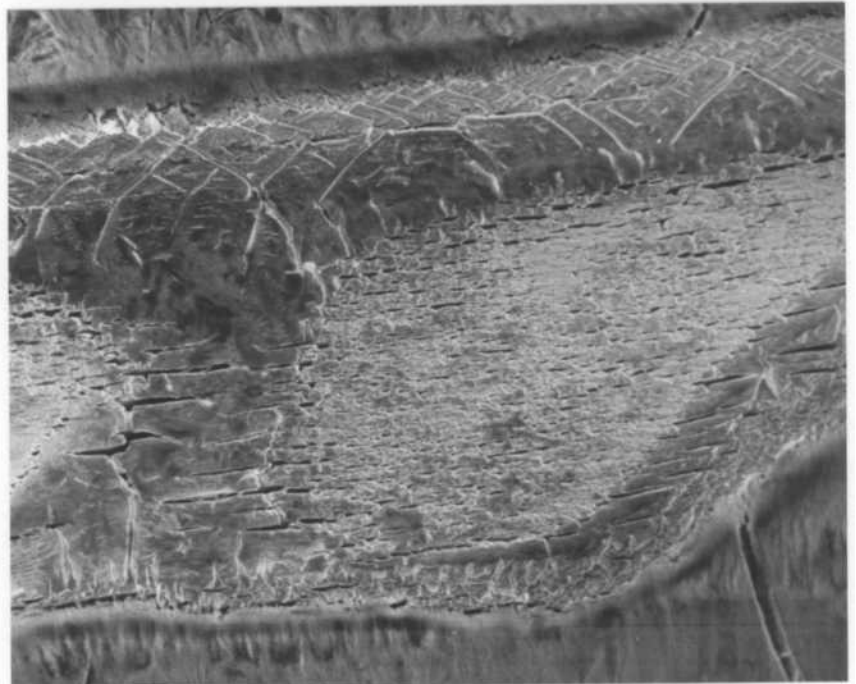
**Abb. 72:** Entwässerungskanäle auf der Oberfläche des Mirabilitkristalls.

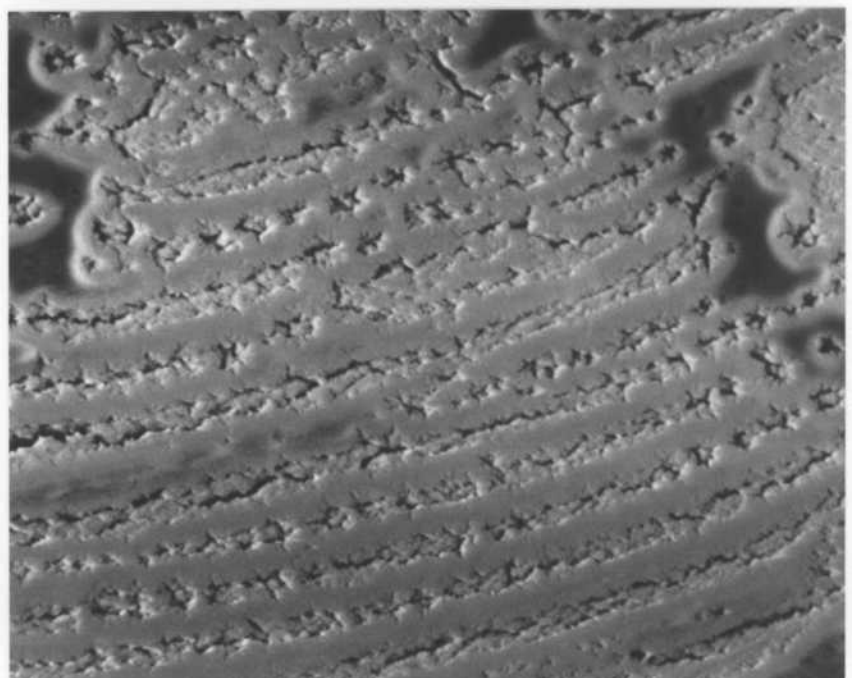
**Abb. 73:** Völlig verwitterte Kristalloberfläche mit parallel angeordneten Entwässerungskanälen.
