# WANDMALEREISCHÄDEN DURCH SALZKRISTALLISATION

## **REM-Untersuchungen und Laborexperimente zu Salzausscheidungen in romanischen Kirchen**

genehmigte Dissertation

Dipl. Min. Manuela Tennikat

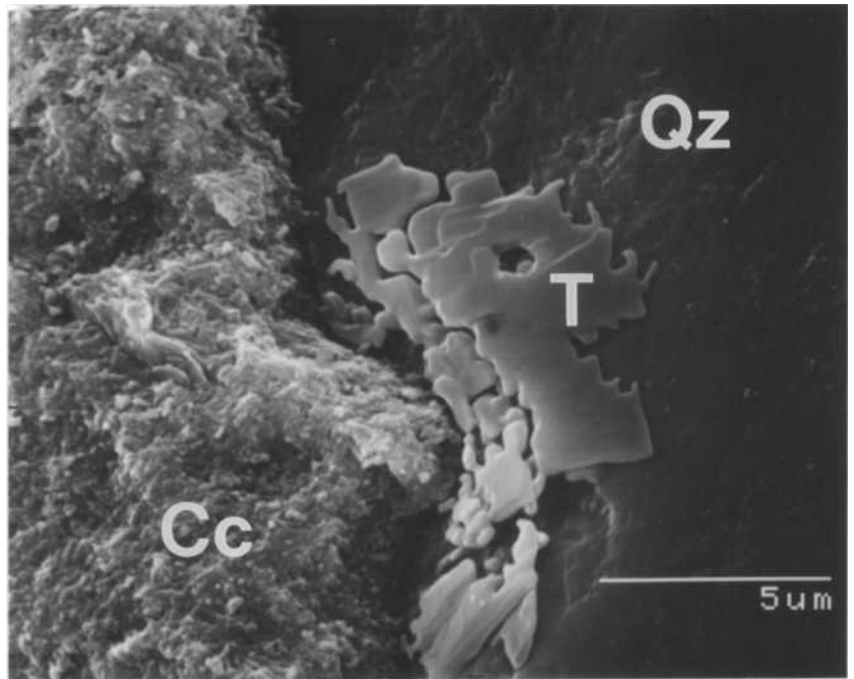
**Natriumsulfatkristalle im Porenraum des Putzes** scheiden sich am Kontaktsaum zwischen der Putzmatrix und einem Quarzkorn aus (Abb. 77). Der Spalt zwischen Calcitmatrix und Korn ist ein bevorzugter Ort für die Kristallisation aller beobachteten wasserlöslichen Salze (vgl. Kapitel 4.2 Gipskrusten im Neuputz, Abb. 17, S. 41). Die ungewöhnliche Morphologie des Salzes wird auf die Bildungsbedingungen zurückgeführt: Natriumsulfat lag vermutlich zum Zeitpunkt der Probenahme in Lösung vor und ist erst während der Untersuchungen im REM bzw. im Vakuum der Sputteranlage, aufgrund der drastischen Verminderung der Luftfeuchte, sehr schnell aus der Lösung ausgeschieden (vgl. Kapitel 5.3 Natriumchlorid). Es ist anzunehmen, daß es sich um das wasserfreie Salz Thenardit handelt. Eine weitere, den in Abb. 77 dargestellten Kristallen vergleichbare Morphologie von Natriumsulfat (Thenardit) zeigt Abb. 78. Häufig werden in einem mit Calcit ausgekleideten Porenraum "hineingeflossene" Kristallaggregate von Natriumsulfat beobachtet. Auch diese Ausscheidungen werden als spontane Kristallisate aus der Lösungsphase angesprochen. Hier lag jedoch wahrscheinlich eine bereits sehr stark eingeeengte, zähe aber noch fließfähige Lösung vor (die angenommene Fließrichtung ist im Bild von rechts oben nach links unten). Die einzelnen "Rinnsale" sprechen für keine vollständige Auskleidung des Porenraumes mit Salzlösung. Die Ränder der Aggregate zeigen, wie diejenigen in Abb. 77, viele rechte Winkel (vgl. Kapitel 5.3 Natriumchlorid). In Abb. 79 wird ein Spalt zwischen Quarzkorn und Putzmatrix durch senkrecht dazu kristallisierende Natriumsulfattafeln oder massige Kristalle ausgefüllt und möglicherweise auch erweitert. Die Ausbildung der nadelförmigen Fortsätze an den tafeligen oder massigen Natriumsulfatkristallen kann anhand des Modells von ZEHNDER & ARNOLD (1988) (vgl. Abb. 7, S. 21)

**Abb. 77:** Thenarditkristalle (T) im Porenraum eines Putzes am Kontaktsaum zwischen Putzmatrix (Cc) und Quarzkorn (Qz). Die Kristalle sind nach der Probenahme spontan aus der Lösung kristallisiert (vgl. Abb. NaCl).

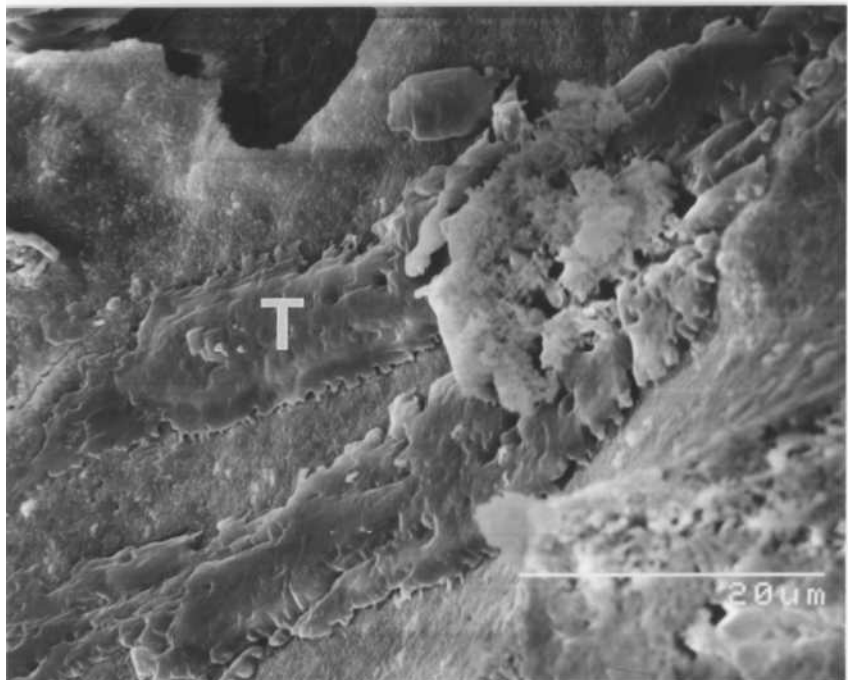
**Abb. 78:** In den Porenraum des Putzes "hineingeflossene" Kristallaggregate von Thenardit (T). Auch hier handelt es sich um eine, nach der Probenahme erfolgte, spontane Kristallisation.

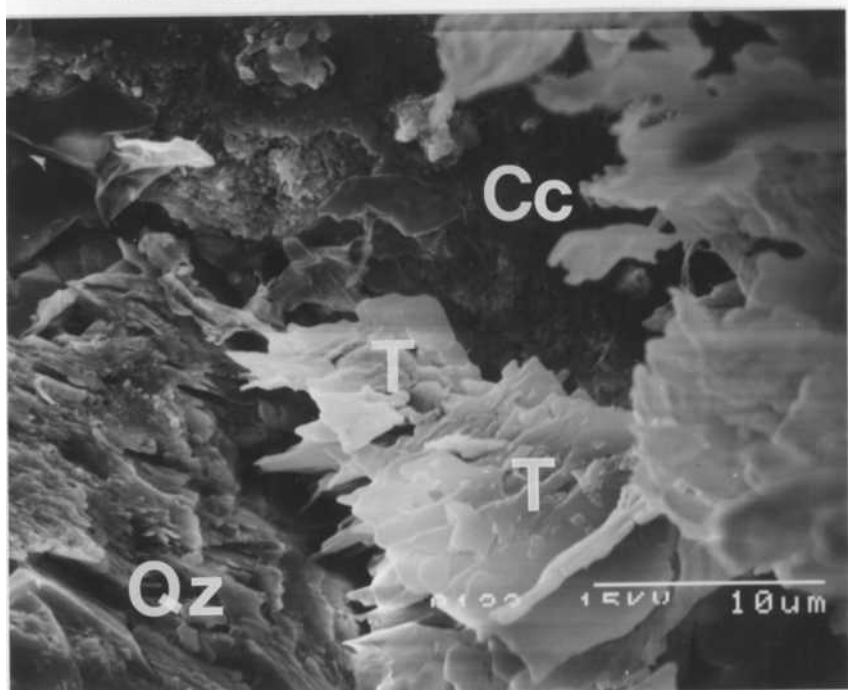
**Abb. 79:** Putzprobe mit Thenardit (T) in einem Spalt zwischen Putzmatrix (Cc) und vergipstem Quarzkorn (Qz), siehe Text.

beschrieben werden. Im Porenraum kristallisiert Thenardit<sup>13</sup> in großen, massigen Kristallen senkrecht zum Spalt zwischen Putzmatrix und Quarzkorn innerhalb eines großen Lösungsangebotes (möglicherweise ist eine Periode hoher Niederschläge vorangegangen; das Wasser gelangte durch die Mauer oder über einen erhöhten Grundfeuchtepegel vermehrt in die Wand, führte zu einer Durchfeuchtung des Putzes und reicherte sich gleichzeitig mit Salzionen an). Durch Verdunstung wird die salzhaltige Lösung zunehmend eingeengt. In der letzten Wachstumsperiode ist ein nicht mehr zusammenhängender Lösungsfilm am Quarzkorn zu erwarten. Aus den Tropfen der Restlösung werden die langen, dünnen Nadeln, die an den Kontaktstellen der massiven Salzkristalle mit dem Quarzkorn ihren Ursprung haben, generiert. Durch ihren Kristallisationsdruck könnten sie den Hohlraum erweitern und zu einer Gefügebrauchlockerung des Putzes führen (vgl. Kapitel 4.1 Gipskrusten im Neuputz und TENNIKAT & JOHANNES 1991).

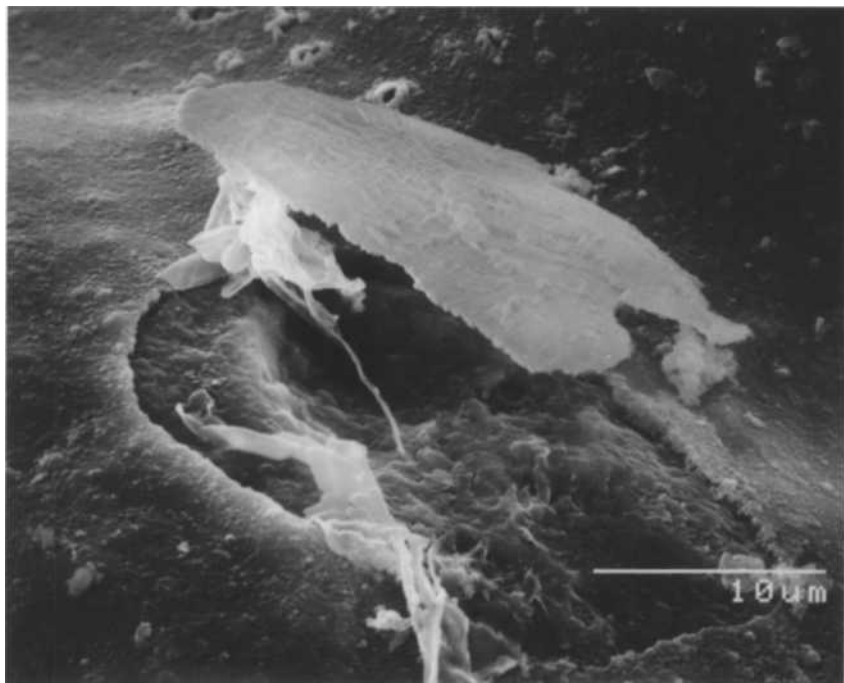
Ein Beispiel für **Schäden an Putzmaterial**, die besonders durch die rhythmische Kristallisation von Natriumsulfat in wechselnden Klimata entstehen können, zeigen die Abb. 80 und Abb. 81. In Abb. 80 ist eine durch Natriumsulfatausscheidung vom Untergrund abgehobene Calcitscholle einer Wandputzprobe dargestellt. Die Probe wurde im Juli 1990 aus dem Neuputzbereich der Südwand/Langhaus entnommen und im selben Monat im REM untersucht. Es wird von einer vollständigen Trocknung der sehr kleinen Probe im Hochvakuum des REM und somit von einer Kristallisation aller in der Probe befindlichen Salze ausgegangen. Die Probe wurde nach der Untersuchung in einer Plastikbox im Arbeitsraum aufbewahrt. Die Abb. 81 zeigt dieselbe Probe ein Jahr später. Die bereits vom Untergrund

**Abb. 81:** "Der Täter und sein Opfer" nach einem Jahr unter klimatischen Verhältnissen im Labor.

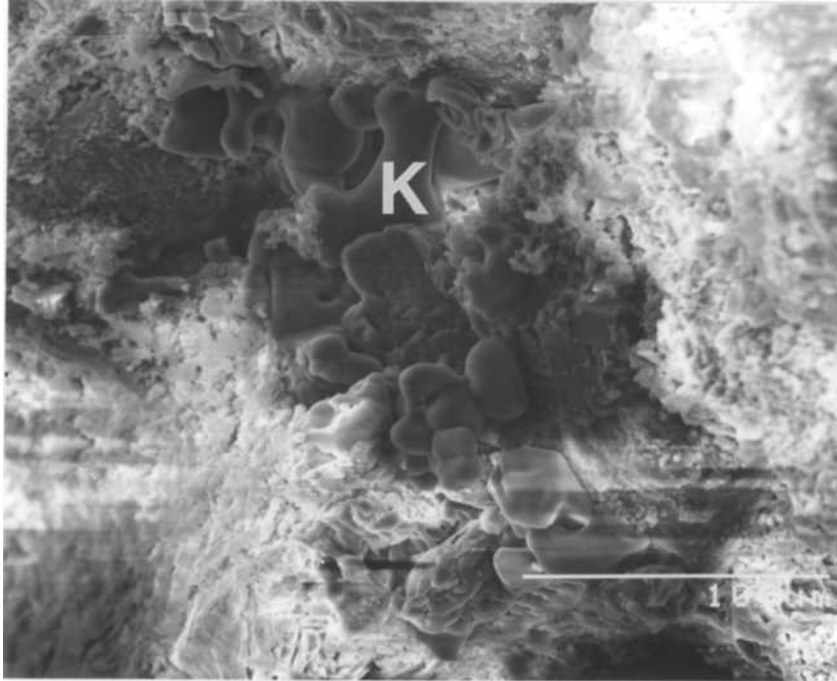
**Abb. 83:** Kristallisation von  $\text{KNO}_3$  (K) im Porenraum des Putzes, Idensen, Südkapelle.

Putzmatrix zweifelsfrei dargestellt. Kaliumnitrat kristallisiert ebenfalls in Porenräumen im Untergrund des Putzes. Die Abb. 83 zeigt  $\text{KNO}_3$ -Kristalle ca. 0,5mm hinter der Putzoberfläche in einem länglichen Porenraum (Bilddiagonale). Hier sind Kristalle als "Stalaktiten" von der Porenoberseite gewachsen (obere Bildmitte). Ein  $\text{KNO}_3$ -Kristall füllt bereits den Porenraum von oben bis unten aus. Wird ihm weiterhin Nährlösung zugeführt, könnte er eine zerstörende Sprengwirkung ausüben, wie sie ZEHNDER & ARNOLD (1989) in Laboruntersuchungen mit vergleichbaren rasterelektronenmikroskopischen Aufnahmen für  $\text{NaNO}_3$  beschreiben.

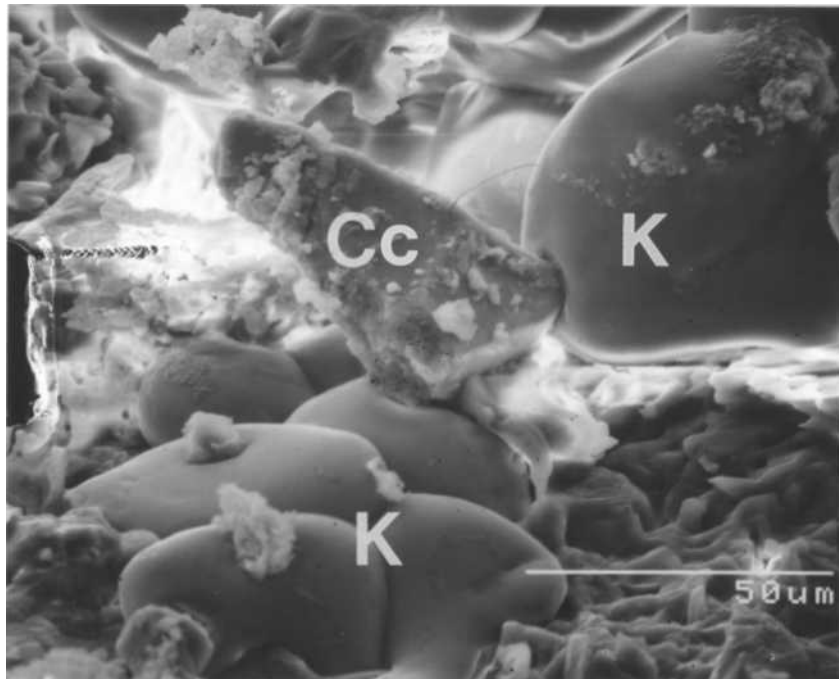
**Ein Absprennen von Putz u.a. durch Kaliumnitratkristallisation** wird im Sockelbereich der Nordwand der Südkapelle in der "Alten Kirche" in Idensen beobachtet. Hier finden sich handflächengroße, hohlliegende Putzschollen. Der Putz hat keinerlei Bindekraft mehr, er rieselt aus Fehlstellen in der Wandoberfläche. Die hohlliegende Putzscholle ist mit einer kompakten, 20-30µm dicken Gipskruste belegt, die aus senkrecht zur Wand stehenden Tafeln aufgebaut wird. Auf der Gipskruste befinden sich  $\text{KNO}_3$ -Kristalle, die ein Relikt der Putzmatrix (Cc) eingeklemmt und emporgehoben haben

**Abb. 84:**  $\text{KNO}_3$ -Kristalle (K) heben Teile der Putzmatrix (Cc) empor und führen so zu einer Gefügebrauflöckerung, Idensen, Südkapelle.

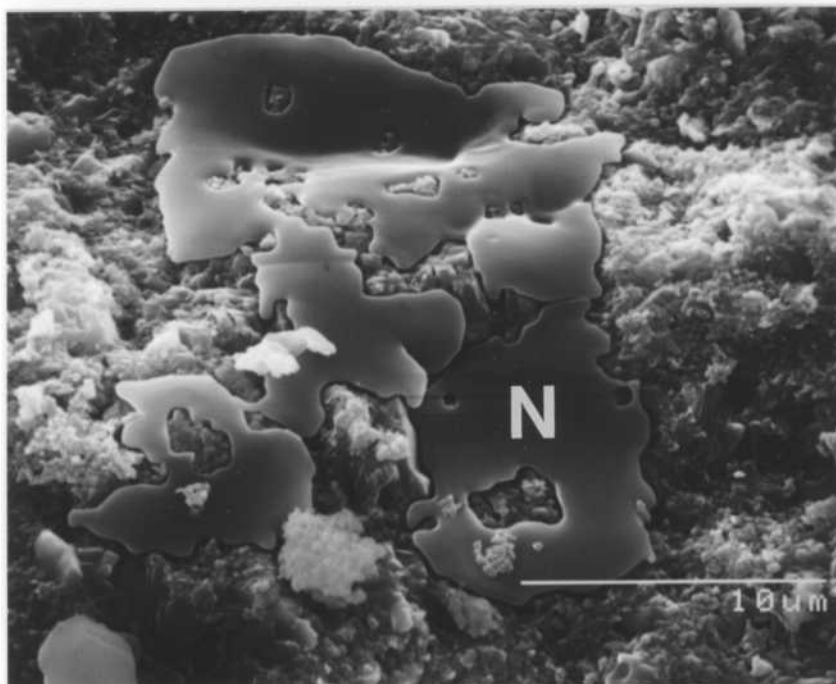
kenphase innerhalb des Porenraumes kristallisiert und wurden aufgrund der hohen relativen Luftfeuchte zum Zeitpunkt der Probennahme durch hygroskopische Wasseraufnahme angelöst. Derselben Probe entstammt der Halit der Abb. 86. Der Halit-"Teppich" in Abb. 87 wurde direkt auf der Tüncheoberfläche einer Neuputzprobe aus der "Alten Kirche" in Idensen gefunden. Die beiden Beispiele in Abb. 86 und Abb. 87 zeigen keine in-situ Ausscheidungen. Hier war das Salz bei der Probenahme noch nicht kristallisiert, sondern lag in gelöster Form im Porenraum vor. Durch die veränderten Umgebungsbedingungen (Vakuumtrocknung in der Sputteranlage) ist die Lösung an die durch Probenpräparation erzeugte "neue" Oberfläche gedrungen und dort auskristallisiert. Die Morphologie dieses Halit-"Zuckergusses" deutet darauf hin, daß das Salz sehr schnell abgeschieden wurde.

**Abb. 87:** NaCl-Ausscheidung (N) auf der Oberfläche einer Tünche im Neuputz.
