Salzschäden an Kulturgütern

Stand des Wissens und Forschungsdefizite

Ergebnisse des DBU Workshops im Februar 2008
in Osnabrück

2 Zur Herkunft von Salzen an Bauwerken

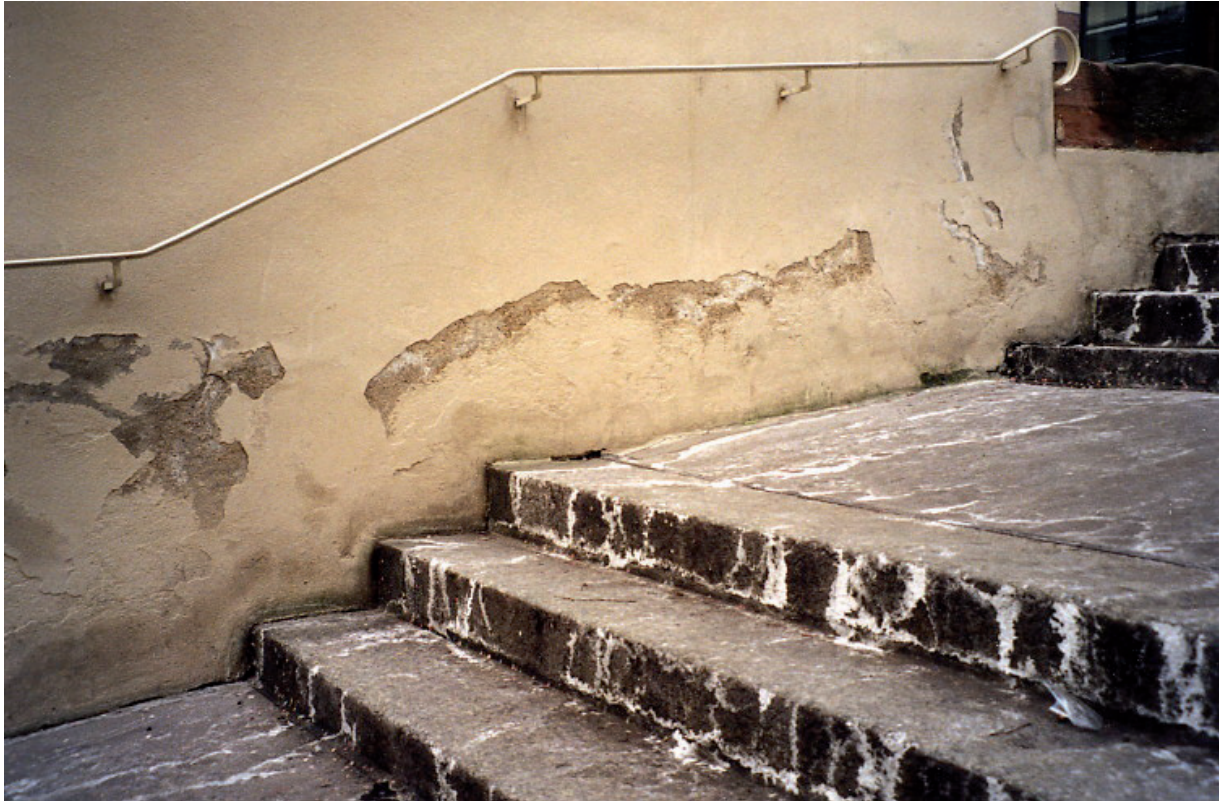
Abbildung 4: Streusalzreste auf einer Treppe in der Altstadt von Basel (Schweiz), Februar 2005 (Foto: H. Siedel)

Ebenfalls anthropogen bedingt können hohe Chloridgehalte im Sockelbereich des aufgehenden Mauerwerks von Gebäuden sein. In vielen innerstädtischen Bereichen wird im Winter Tausalz gestreut (Abb. 4). Im Winter 2006/2007 wurden nach

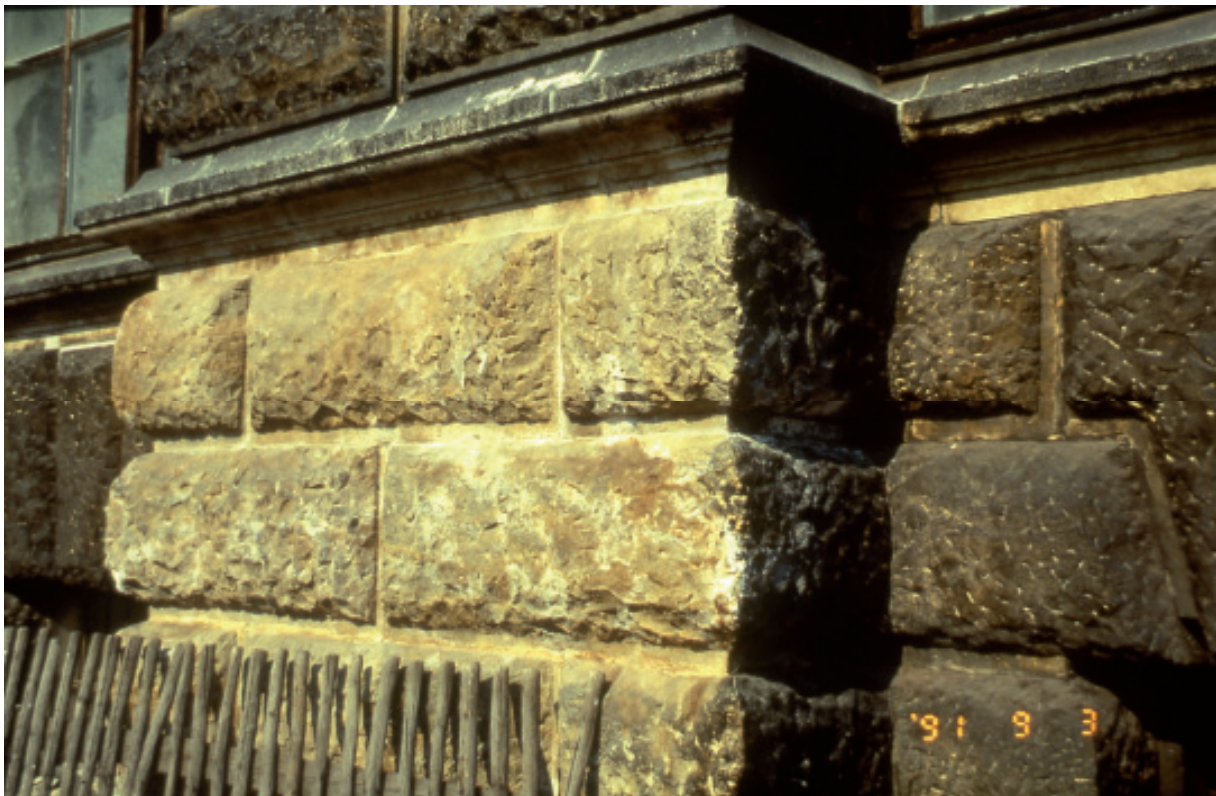
Abbildung 5: Salzausblühungen auf Sandsteinmauerwerk nach einem Reinigungsversuch mit Säure (Foto: H. Siedel)

Zu den anthropogenen Ursachen müssen weiterhin solche gerechnet werden, die mit restauratorischen Eingriffen wie Steinreinigung oder -behandlung mit Säuren (Abb. 5) oder Laugen (HOFERICK und SIEDEL, 1999), Fluatierung, Wasserglasbehandlung (ARNOLD, 1985), Ammoniumcarbonatbehandlung etc. in Zusammenhang stehen. Hierbei werden im Baustoff verbliebene Wirkstoffe neutralisiert oder bei der gewünschten Reaktion reaktive Nebenprodukte freigesetzt, die mit Luft, Regenwasser oder Baustoffbestandteilen zu Salzen reagieren können. Als Reaktionsprodukte beschrieben wurden u. a. Alkalicarbonate und -sulfate, Gips, Formiate oder Ammoniumsulfat.

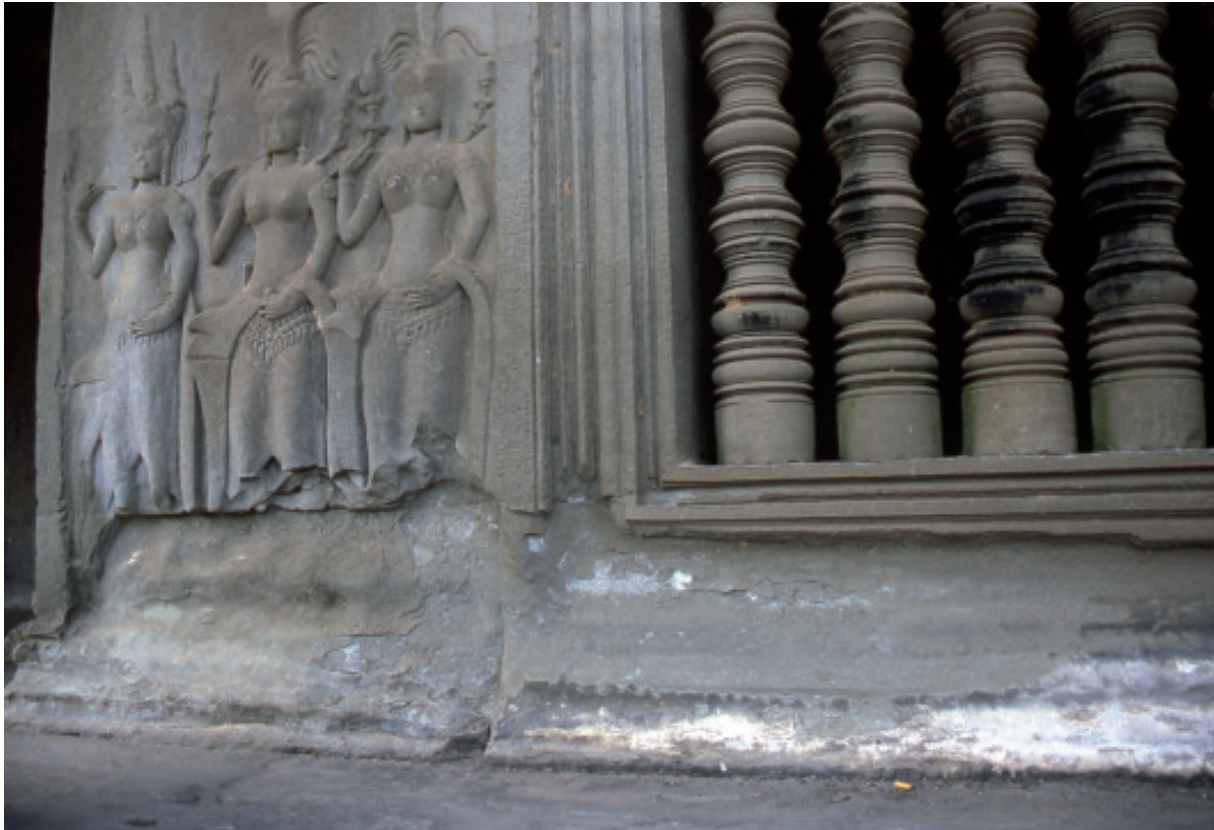
Abbildung 6: Salzbildung durch lösliche Stoffe aus Fledermausexkrementen, Tempel Angkor Wat, Kambodscha (Foto: H. Siedel)

Zu den Umwelteinflüssen ist auch die Lebenstätigkeit von Organismen wie Fledermäusen oder Vögeln zu zählen, die in offenen Türmen, Dachböden oder anderen Gebäudeteilen große Mengen Kot und Urin hinterlassen. Die daraus gelösten Stoffe sind teilweise aggressiv und führen zur Bildung von Phosphaten, Nitraten, Chloriden oder Sulfaten im angrenzenden Mauerwerk (SIEDEL et al., 2006; Abb. 6).

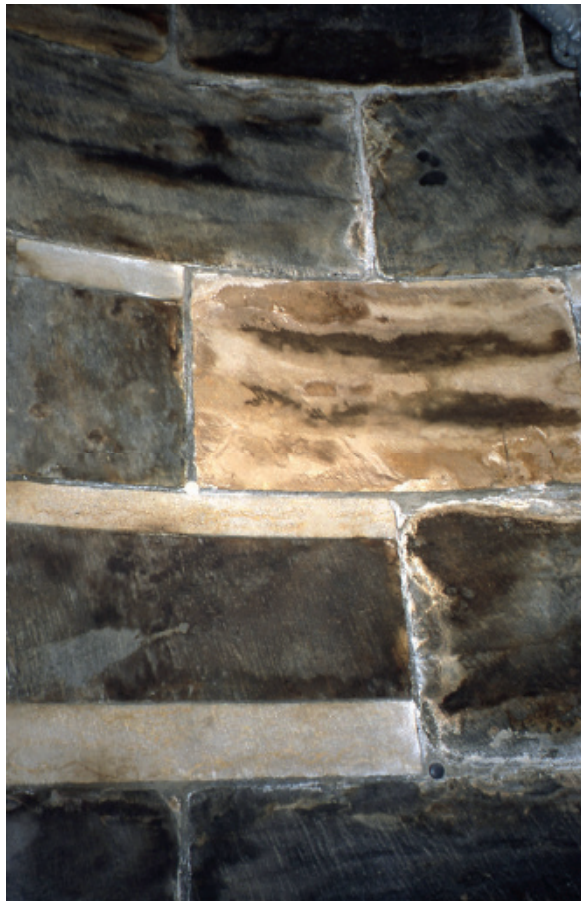
Abbildung 7: Salzbildung auf Postaer Elbsandstein durch trasshaltigen Fugenmörtel (Foto: H. Siedel)

Ebenso sind (z.B. bei Neuverfugung) komplexe Reaktionen der alkalischen Lösungen mit bereits früher im Naturstein gebildeten Sulfatsalzen möglich (ARNOLD, 1985). Rheinischer Trass mit hohen Alkaligehalten als hydraulische Komponente in Kalk- oder Zementmörteln führt im Kontakt mit grobporigen Natursteinen oft zu Ausblühungen (Abb. 7) von Natriumcarbonat oder -sulfat im Kontaktbereich Fuge - Naturstein.
