Verwitterung und Salzreduzierung von monolithischen Baukörpern aus Sandstein

Tagung „Aktuelles aus Forschung und Praxis zum
Thema Salz“, Dresden 1.4.2016

Wanja Wedekind

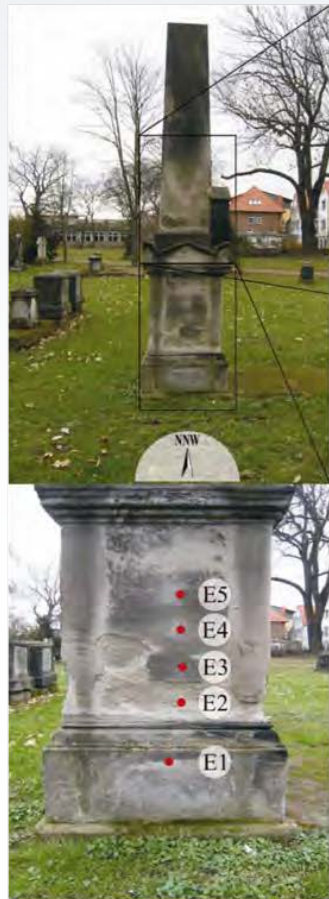
Abb. 9.13: a) SE-Seite des Grabmals Adolf Ellissen. b) Detailausschnitt mit den oberen Bohrmehlprobenahmepunkten E6 bis E8. c) Detailausschnitt mit den unteren Bohrmehlprobenahmepunkten E1 bis E5; d) 3D-Darstellung der Salzverteilung mittels Leitfähigkeitsanalyse an den einzelnen Bohrmehlproben. e, f und g) Qualitative und quantitative Analyse der Salzverteilung und -belastung mittels Ionenchromatographie an den Bohrmehlproben der Probenahmepunkte E2, E4 und E7. Die Bohrungen wurden von unten nach oben durchgeführt.

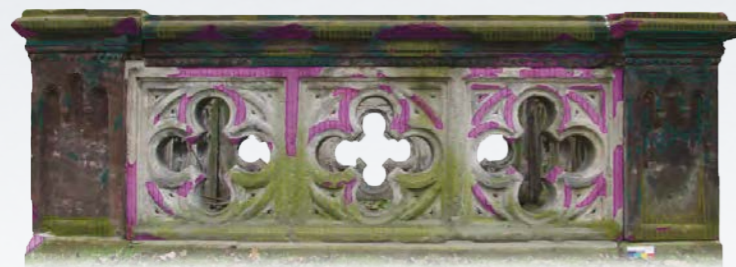
Nordseite

289 g   15 %

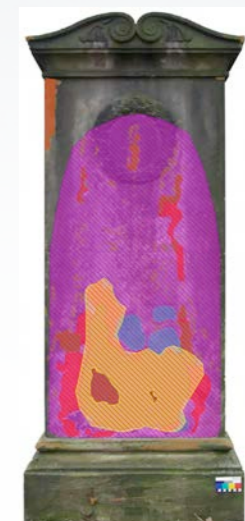
Berieselung des Grabmales Strohmeyer
